Zeitschrift: **Wasser Energie Luft = Eau énergie air = Acqua energia aria**

Band (Jahr): **77 (1985)**

## Die Sanierung des mittleren Rheinfallfelsens

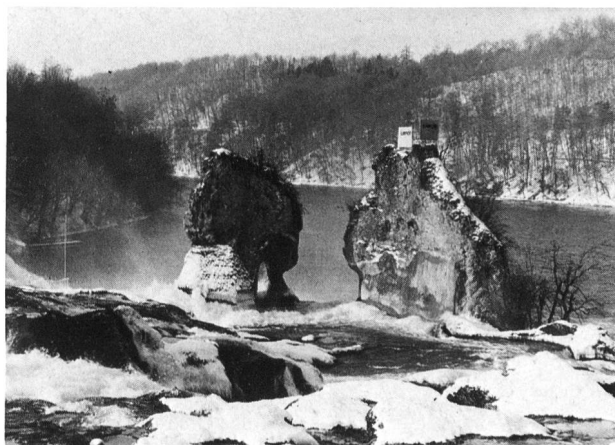
Nach Abschluss der Sanierungsarbeiten am Rheinfallfelsens in Schaffhausen präsentieren sich die beiden Zähne wieder in alter Form, aber mit neuem Kleid. Die der Felsoberfläche angepasste Spritzbetonschicht wird mit der ansetzenden Patina nach kurzer Zeit kaum mehr als künstliche Massnahme wahrzunehmen sein. (Foto: Ch. Messerli, Schaffhausen)

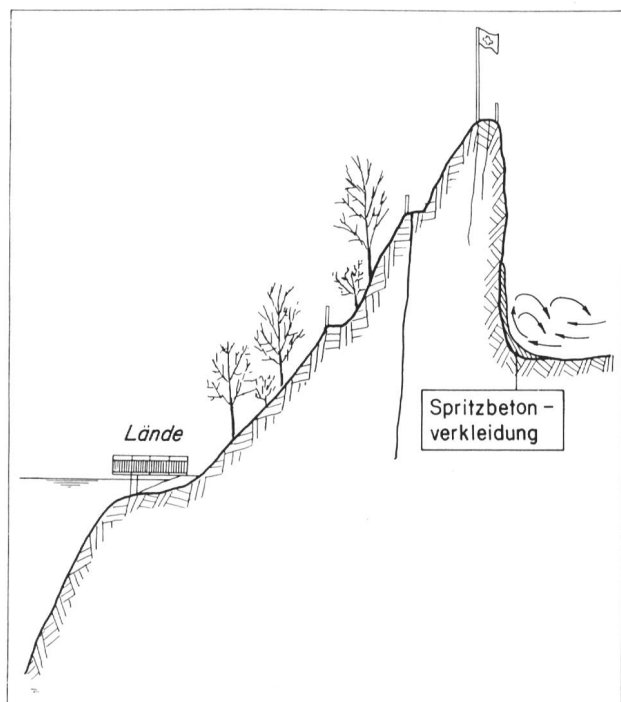
Bild 3. Längsschnitt durch den mittleren Rheinflalfelsen mit eingezeichneter Spritzbetonverkleidung.

Mit einer widerstandsfähigen Spritzbetonverkleidung werden die der Erosion ausgesetzten Felspartien abgedeckt, d.h. die unteren 3 bis 4m der bergseitigen, dem Wasseranprall ausgesetzten Felswand sowie der unterschrittene Bereich gegenüber dem kleineren Felsen. Der Aufbau der ins-

gesamt 12 bis 15cm starken Spritzbetonverkleidung sieht folgendermassen aus:

Nach sorgfältigem Reinigen und Sandstrahlen der Fels-oberfläche werden vorhandene Klüfte verfüllt und ausinjiziert. Gebohrte und vermörtelte Ankereisen halten die Armierungsnetze. Der Spritzbeton wird in 3 bis 4 Schichten aufgetragen und bildet eine harte, frostbeständige, satt mit dem Untergrund verbundene Abrasionsschicht. Dank der gespritzten Applikation passt sich der Spritzbeton gut der Fels-oberfläche an. Die letzte Schicht wird eingefärbt und

dem Grundton des Felsens angepasst. Zusammen mit der ansetzenden Patina werden sich die verkleideten Flächen nach kurzer Zeit der Natur anpassen.
