275 Jahre Kanderumleitung

Daniel Vischer und Ulrich Fankhauser

Die Kanderkorrektion war die erste grössere schweizerische Flusskorrektion. Sie erfolgte in den Jahren 1711 bis 1714. Ihr Kernstück war der sogenannte Kanderdurchstich, mit dem die Kander durch einen Moränenwall, den Strättli- genhügel (Bild 1), in den Thunersee umgeleitet wurde. Dementsprechend wurde ihr früherer Unterlauf abge- schnitten. Die Chronik berichtet, dass das Kanderwasser sukzessive ab 18. Mai 1714 in den Kanderdurchstich geleitet wurde und damit dem Thunersee zufluss, und dass am 18. August 1714 der frühere Unterlauf der Kander endgültig trockenfiel. Es sind also 275 Jahre her, dass die Kander ihren Lauf gewechselt hat.

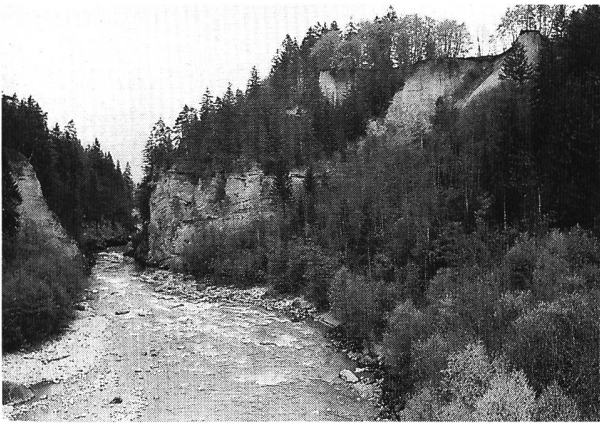
Bild 7. Kanderschlucht heute, in Fliessrichtung gesehen.

Die Kanderschlucht (Bild 7), die heute bis zu 75 m hohe Wände aufweist, übertrifft also mit ihren heutigen Ausmassen das Projekt von Bodmer und seinen Kollegen bei weitem (Bild 8). Der Wanderer, der die Schlucht heute unvor-eingenommen betritt, wird durch nichts an den Umstand er-innert, dass hier einmal Menschen am Werk waren. Das natürliche Aussehen der Schlucht, die seit 1978 unter Land-schaftsschutz steht, belegt ja auch, dass ihr Aushub zum grössten Teil ein Werk der Kander und damit der Natur und nicht der Wasserbauer ist (Bilder 9 und 10).

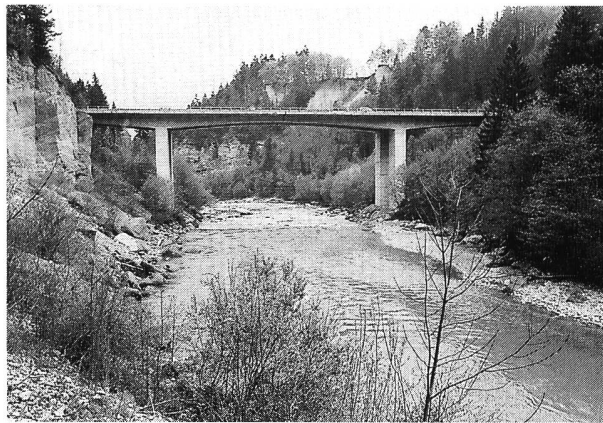
Bild 9. Kanderschlucht heute, in Fliessrichtung gesehen. Die einstige Kandersohle lag auf der Fahrbahnhöhe der heutigen Autobahnbrücke (N6).
