Zeitschrift: **Wasser Energie Luft = Eau énergie air = Acqua energia aria**

Band (Jahr): **85 (1993)**

Nachträgliche Staumauerabdichtung

60 Jahre alte Staumauer aus Stampfbeton instandgesetzt

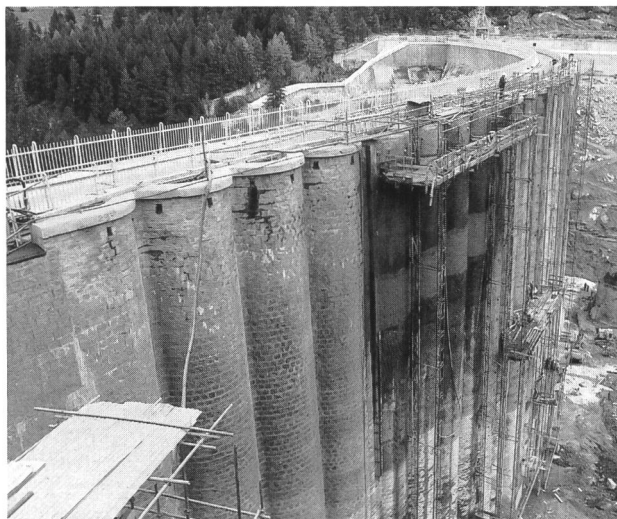
Bild 2. Instandsetzung der undichten Staumauer mit einer flächendeckenden, zweischaligen bewehrten Spritzbetonschicht und einer abschliessenden PVC-Dichtungsplane mit Abdeckung aus nichtrostendem Stahl.

Die einzelnen Arbeitsschritte der Instandsetzung sind: Durch das Granitmauerwerk wurden nach einem Rasterplan bis 4,50 m lange, *selbstbohrende Injektionsanker* in die Staumauer eingebracht. Da der unter hohem Druck

durch die Zentralbohrung des Bohrankers bis zur Bohrkronen eingebrachte Mörtel im Rückfluss auch den Raum zwischen Bohrloch und Anker ausfüllt, wurde neben der sicheren Ankerbefestigung dort auch die notwendige Dichtung der Risse und Hohlräume im Ankerumfeld erreicht. An den aus dem Granitmauerwerk ragenden Anker befestigte man eine Lage Bewehrungsmatten und trug darauf eine 9 cm dicke Schicht aus wasserdichtem Spritzbeton auf und danach eine weitere, in gleicher Art bewehrte Schicht (9 cm) Spritzbeton (Bild 2). Danach deckte man diese Fläche mit einer 2,5 mm dicken PVC-Dichtungsplane ab und brachte zu deren Schutz Formelemente aus nichtrostendem Stahl an den Injektionsankern an. – Um alle Arbeiten zeitgleich auf der gesamten Wandfläche durchführen und die vorgegebene Instandsetzungsdauer von höchstens einem Jahr einhalten zu können, setzte man mehrere auf jeweils vier Aufzugsäulen voneinander unabhängig höhenverstellbare Arbeitsbühnen ein.
