Artikel: Unwetterschäden in der Schweiz im Jahre 1993
Autor: Röthlisberger, Gerhard
DOI: <https://doi.org/10.5169/seals-940762>

Unwetterschäden in der Schweiz im Jahre 1993

Gerhard Röthlisberger

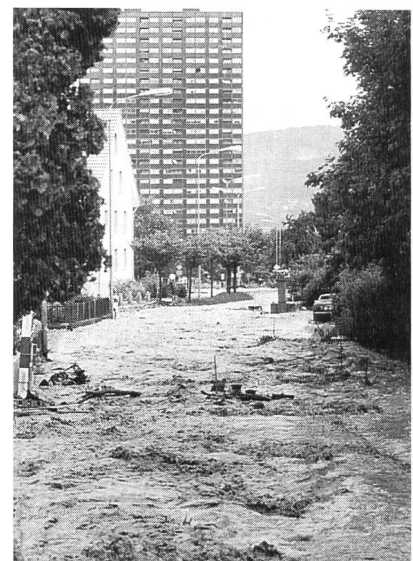
Bild 3. Spreitenbach, 16. Juli 1993: Einem reissenden Fluss gleich rauschte der Dorfbach durch Spreitenbachs alten Dorfkern dem Shopping-Center zu. Ein Mann ertrank in den Fluten. Foto: H.-P. Steiner, Badener Tagblatt.

schätzten den gesamten Schaden auf sieben bis neun Millionen Franken. Schadensschwerpunkte finden wir von Schlieren bis Dietikon ZH, vor allem aber im aargauischen Spreitenbach, dessen Dorfkern verwüstet wurde (Bilder 2 und 3). Der kanalisierte Dorfbach mit seinen engen Durchlässen vermochte die Wassermassen nicht mehr zu fassen und brach aus. Dabei ertrank ein Mann in den reissenden Fluten, die auch Teile des Shopping-Centers unter Wasser setzten. In Remetschwil-Busslingen AG sorgte der Tobelbach für die schlimmsten Überschwemmungen seit Jahrzehnten. Nur einen Tag später rollte eine zweite Unwetterwelle über mehrere Regionen der Schweiz. Betroffen wurden u. a. das untere Aaretal im Kanton Aargau, das St.-Galler Rheintal, das Gasterland SG sowie die March SZ. Während sich die Wasserschäden in Grenzen hielten, verursachte der Gewittersturm artfremde Schäden in Millioenhöhe. Am 19. Juli verschüttete eine Rutschung bei Ebikon LU die Strasse und ein Auto. Der Fahrer kam mit dem Schrecken davon. Mit den Hitzetagen Ende Juli kehrte der Sommer nach dreiwöchiger unbeständig-kühler Witterung zurück. Am 30. Juli, dem heissesten Tag dieses Jahres, sorgten abends abkühlende Gewitter für einige Überschwemmungen, u. a. im Luzerner Hinterland.
