Zeitschrift: **Wasser Energie Luft = Eau énergie air = Acqua energia aria**

Band (Jahr): **86 (1994)**

Unwetterschäden in der Schweiz im Jahre 1993

Gerhard Röthlisberger

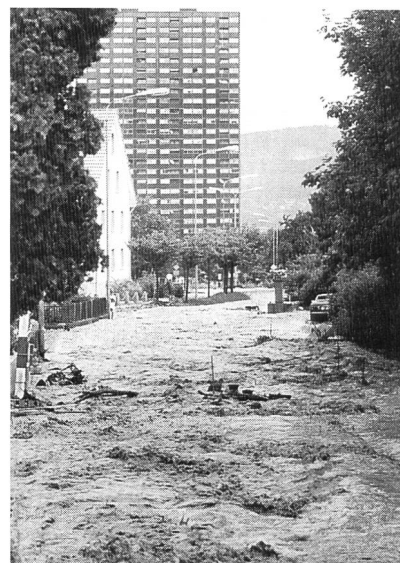
Bild 3. Spreitenbach, 16. Juli 1993: Einem reissenden Fluss gleich rauschte der Dorfbach durch Spreitenbachs alten Dorfkern dem Shopping-Center zu. Ein Mann ertrank in den Fluten. Foto: H.-P. Steiner, Badener Tagblatt.
