Zeitschrift: **Wasser Energie Luft = Eau énergie air = Acqua energia aria**

Band (Jahr): **94 (2002)**

## Aggertalsperre mit neuer Mauerkrone

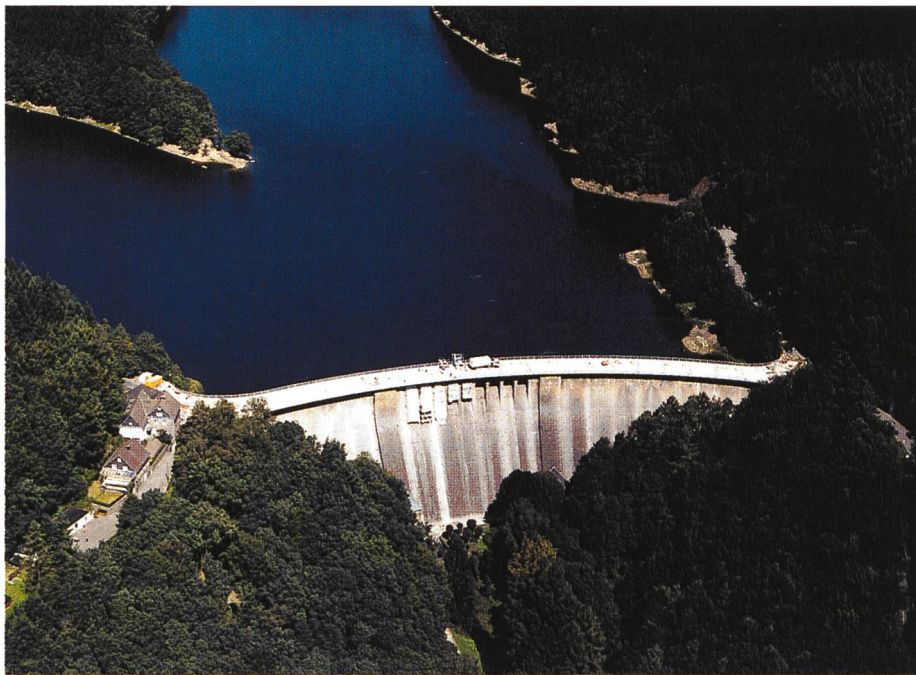
**Bild 1. Auf ganzer Länge erneuerte Staumauerkrone der Aggertalsperre und die neun sanierten Überlaufbereiche in Staumauermitte. (Foto: Peiniger RöRo)**

Auch Talsperren kommen in die Jahre und werden zum Sanierungsfall, so wie die Aggertalsperre im Bergischen Land (Bild 1), deren 250 m lange Krone erneuert wurde. Starker Fahrzeugverkehr, mangelhafte Ausführung, saurer Regen und eine hohe Chloridbelastung durch Streusalz im Winter hatten die Staumauerkrone stark angegriffen. Saniert wurden die Fahrbahn und die Unterseiten der seitlich auskragenden Fuss- und Radwege. 20 bis 30 cm tief gingen die Schäden. Sie gefährdeten zwar nicht die Standsicherheit der 50 m hohen Staumauer – wohl aber die Auto- und Radfahrer, die bei Regen durch grosse Pfützen fahren.

Neben der reinen Instandsetzung von Beton und Fahrbahndecke stellte man ein Gefälle her, damit kein Wasser auf der Fahrbahn mehr stehen bleibt, sondern in die ebenfalls zu erneuernden Entwässerungsöffnungen fliesst. Dazu war die Strasse in den Randbereichen höhenmässig anzupassen. Ausserdem erhielt die Staumauerkrone an den Enden neue Übergänge. Dort, wo die Staumauer auf die weiterführende Strasse trifft, wurde in den Beton eine stählerne Dehnfugenkonstruktion eingebaut, die Bewegungen aufnehmen kann. Risse, wie sie bisher an den Übergangsbereichen auftraten, werden dadurch verhindert.

beläge einschliesslich Flüssigfolienabdichtung, das Herstellen neuer Begrenzungswände zu beiden Seiten der Gehwege, die vollständige Erneuerung der Entwässerung und die Betoninstandsetzung der Kragarmunterseiten sowie die Sanierung der neun Überlaufbereiche innerhalb der Staumauer. Die Peiniger RöRo GmbH erhielt als General-
