Die 2. Thurkorrektur im Thurgau : Hochwasserschutz und Lebensraumgestaltung

Zeitschrift: **Wasser Energie Luft = Eau énergie air = Acqua energia aria**

Die 2. Thurkorrektur im Thurgau – Hochwasserschutz und Lebensraumgestaltung

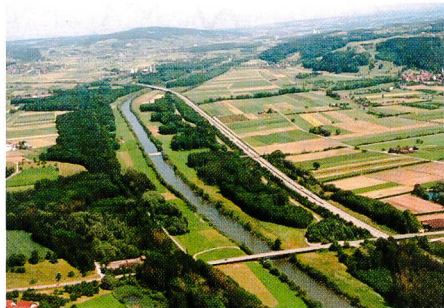
Bild 3. Heutiger Thurlauf bei Pfyn.

Begradigtes Mittelgerinne, begleitet von Ufergehölzstreifen, Hochwasserdamm, Binnenkanal und Autobahn. Das Vorland wird land- und forstwirtschaftlich genutzt.

sicherung verwendet worden. Der schmale Ufergehölzstreifen weist kaum Alters- und Artenvielfalt auf (Bild 3).

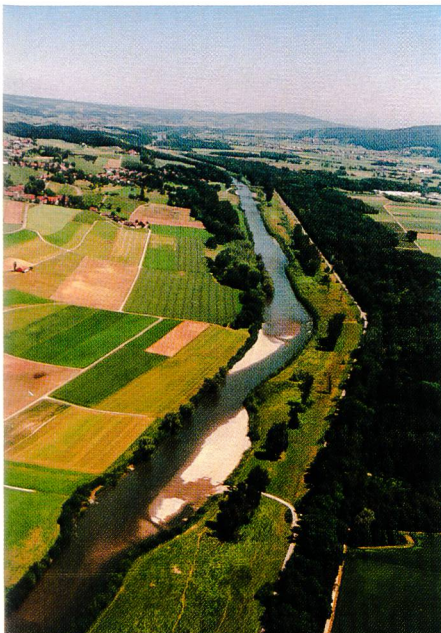
Bild 6. Abschnitt Ror-Uesslingen.
Die neu gestaltete Thur oberhalb Uesslingen; Mittelgerinne mit Aufweitung und Kiesbänken.

Sanierung positiv verändert (Bild 6). Die Vorländer liegen nach einer Absenkung auf 2,30 m über der theoretischen Sohle wieder tief, und mehrere Abschnitte sind als Flachufer ausgestaltet worden. Grosse Teiche in den Vorländern dienen Amphibien, Libellen und anderen Wirbellosen als Lebensraum. Die neu geschaffenen Aufweitungen des Flussbetts haben die Gewässerdynamik stark belebt. Das kiesige Sohlenmaterial ist auf dem renaturierten Flussabschnitt im Gegensatz zu vorher wieder locker gelagert. Die ökologischen Massnahmen haben auch das Landschaftsbild aufgewertet: Die Thur ist wieder sichtbar; Kiesinseln und Flachufer werden bei schönem Wetter von zahlreichen Erholungssuchenden bevölkert. Der Weg auf dem Hochwasserdamm zwischen Rorer- und Uesslingerbrücke hat sich zu einem der beliebtesten Wander- und Radwege im Kanton entwickelt.

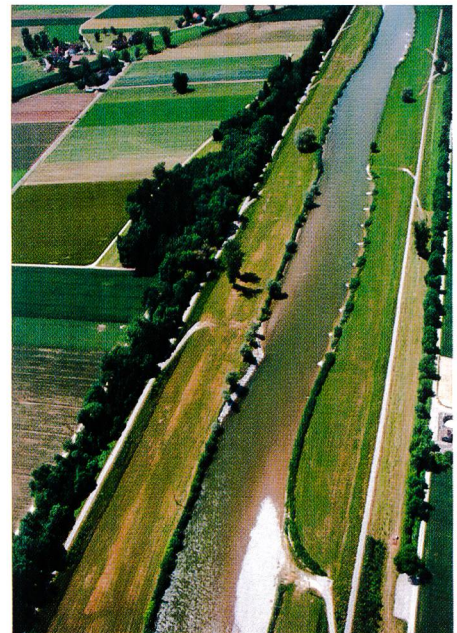
Bild 7. Wechselseitige Aufweitungen.

Im anschliessenden Abschnitt zwischen der Uesslingerbrücke und der Zürcher Schwelle wurden zwischen 1998 und 2001 die Vorländer abgesenkt und ausgeglichen sowie die Dämme erhöht und verstärkt. Vier wechselseitige Aufweitungen oberhalb des Feldistegs und drei weitere Aufweitungen prägen den heutigen Flussraum (Bild 7). Die Ufer in den Aufweitungsbereichen wurden wie im oberen Abschnitt mit Buhnen und Rauigkeitselementen gesichert. Mit den wechselseitigen Aufweitungen wird die gleichförmige Sohlenstruktur verändert werden: Kolke, Kiesbänke und Vertiefungen der Sohle mit unterschiedlichen Strömungsgeschwindigkeiten des Wassers entstehen.

Das Mittelgerinne zwischen Bürglen und Kratolf-Schönenberg bleibt ca. 45 m breit. Es werden jedoch lokale Aufweitungen realisiert, wie dies im Abschnitt unterhalb der Uesslingerbrücke realisiert wurde. Dadurch erhält die Thur einen «geschwungenen» Lauf (Bild 7).

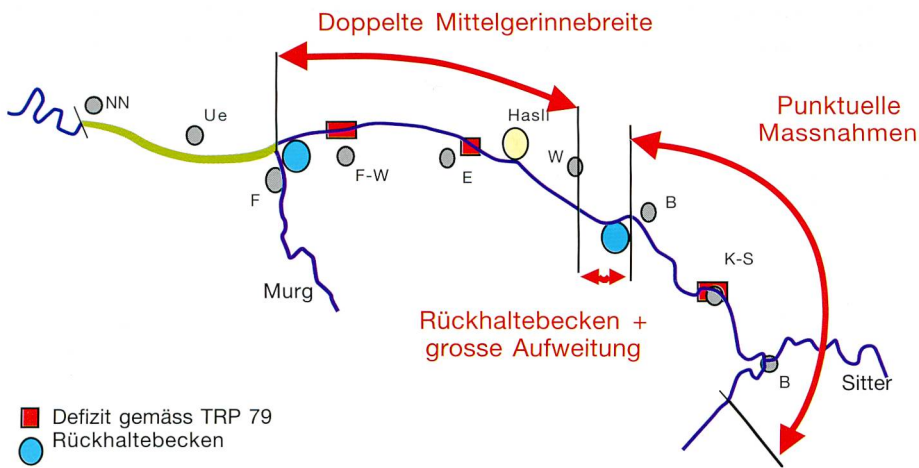
Bild 9. Konzept 2002
TRP 79 = Thurrichtprojekt 1979

den Resultaten einer Extremereignisanalyse für das gesamte Thurtal sowie auf einer Studie über sohlenstabilisierende Massnahmen für den Abschnitt Grüneck bis Frauenfeld aufbaut (Bild 9). Bei der Konzepterarbeitung werden die Auswirkungen der Bautätigkeit und des korrigierten Flusses auf das Grundwasser (Wasserfassungen, Binnenkanäle), der Geschiebehalt (Sohlerosion und Auflandungen), die Anliegen der Landwirtschaft (Bewirtschaftung der Vorländer und der Dammböschungen), die allgemeinen Naturschutzbelange sowie die Erholungsfunktion der Thurlandschaft mit berücksichtigt.
