Zeitschrift: Wasser Energie Luft = Eau énergie air = Acqua energia aria
Band: 96 (2004)
Heft: 1-2

Artikel: Kostenrisiken bei der Umsetzung von Investitionsvorhaben am Beispiel der Wasserkraftwerke Ruppoldingen und Gösgen
Autor: Schüpbach, Jürg
DOI: <https://doi.org/10.5169/seals-939541>

Kostenrisiken bei der Umsetzung von Investitionsvorhaben am Beispiel der Wasserkraftwerke Ruppoldingen und Gösgen

■ Jürg Schüpbach

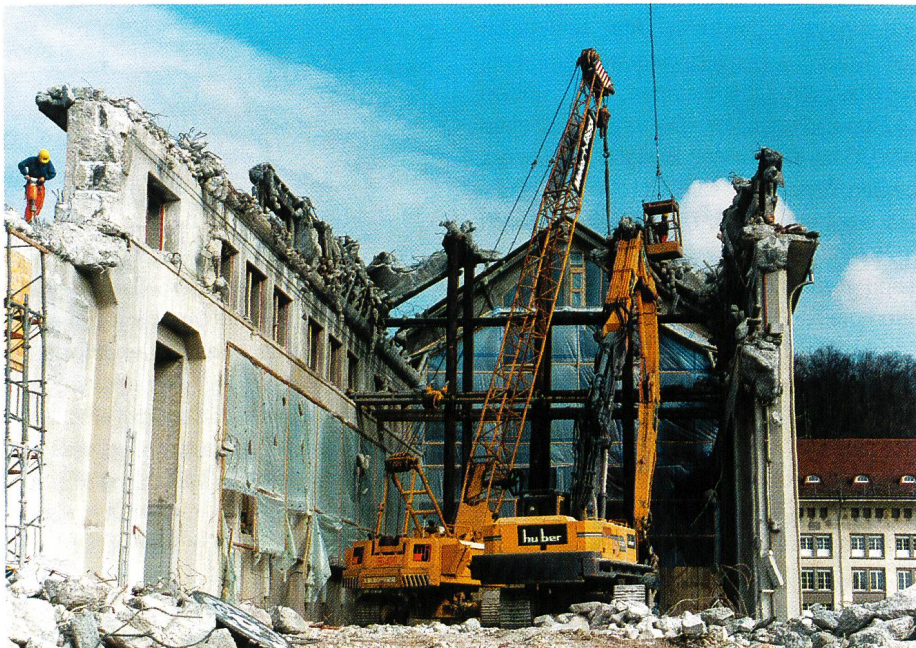
Bild 4. Abbrucharbeiten für den Umbau des KW Gösgen.

Insgesamt wurden für das Kraftwerk Gösgen 27 Varianten studiert. Bei der Planung des Umbaus kamen auch immer wieder Überraschungen zum Vorschein. Als Atel das Projekt «Erneuerung der Maschinenanlage» taufte, dachte sie sicher nicht an einen Abbruch (Bild 4).

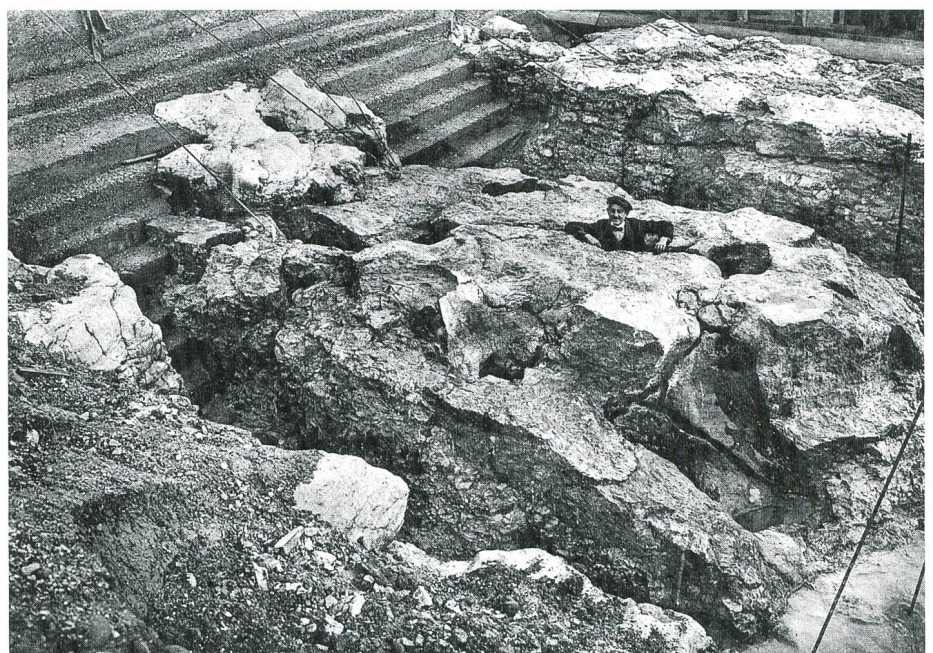
Bild 6. Felsenuntergrund des KW Gösgen während der Bauzeit.

1. Bei Umbauten besteht immer ein grosses Kostenrisiko, da bei der Planung viele Unbekannte vorhanden sind. Durch die Etappierung und die tiefere Fundation im Karstgebiet, nötig wegen der Optimierung der Stromproduktion, bestand das Risiko von Wassereintrüben, die glücklicherweise ausblieben. Die Qualität des alten, abzubrechenden Stampfbetons war sehr variabel (0 bis 100 N/mm² Druckfestigkeit). Aus Bild 6 ist ersichtlich, dass gewisse Überraschungen nicht auszuschliessen waren!

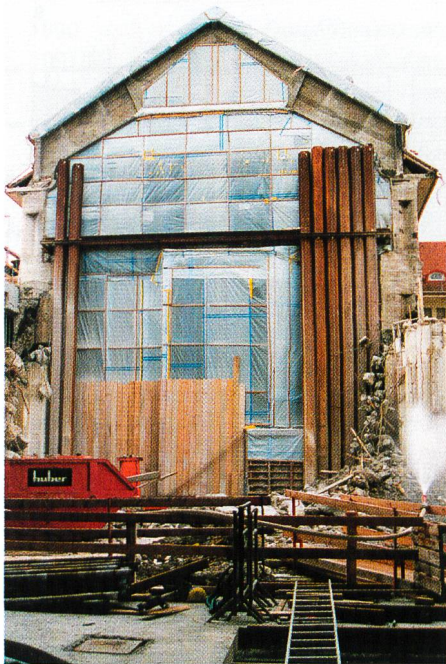
Bild 7. Abdichtungsmassnahmen beim KW Gösigen zum Schutze der in Betrieb stehenden Maschinen.

2. Die Abbrucharbeiten führten zu Erschütterungen und Staubbildung. Die noch oder wieder neu laufenden Maschinen mussten geschützt werden. Speziell betroffen waren die alten Maschinen wegen der Luftkühlung der Generatoren. Probleme blieben dank dem guten Schutz aus (siehe Bild 7).
3. Oberhalb des Kraftwerks befindet sich die Kühlwasserfassung des Kernkraftwerks Gösgen. Um ein Leerlaufen des Kanals, der Fassung und damit eine Abschaltung des Kernkraftwerks zu verhindern, bestanden hohe Anforderungen an die Baugruben. Das Verhalten wurde online überwacht. Auch hier ergaben sich glücklicherweise keine Probleme.
4. Im neuen Teil des Kraftwerksgebäudes wurde der alte, karbonatisierte Beton ersetzt, im noch bestehenden alten Teil dagegen nicht. Durch den Wechsel von luftgekühlten Generatoren zu wassergekühlten ergibt sich ein anderes Klima in den

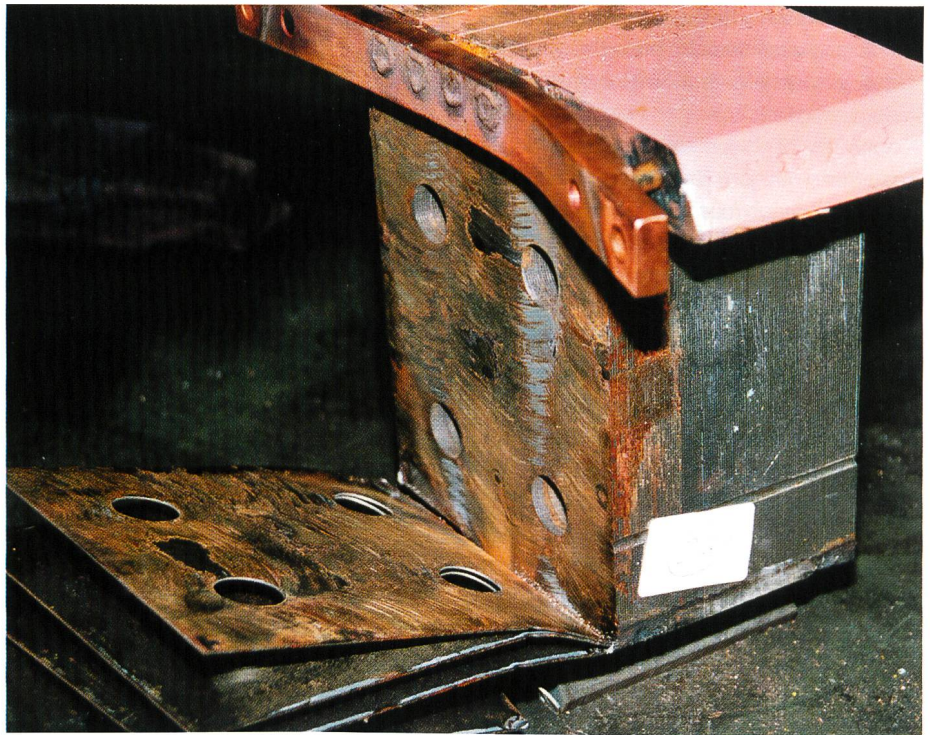
Bild 8. Durch Rost beschädigter Pol eines Generators.

6. Beim Transport von zwei Generatoren von Südamerika in die Schweiz setzten diese wegen mangelhafter Verpackung Rost an. Die Kosten für den Rücktransport und die Reparaturen wurden natürlich vom Lieferanten getragen; aber es ergaben sich viele Diskussionen bezüglich Verantwortung innerhalb der Firmen des Lieferanten. Das Bild 8 zeigt einen der beschädigten Pole.

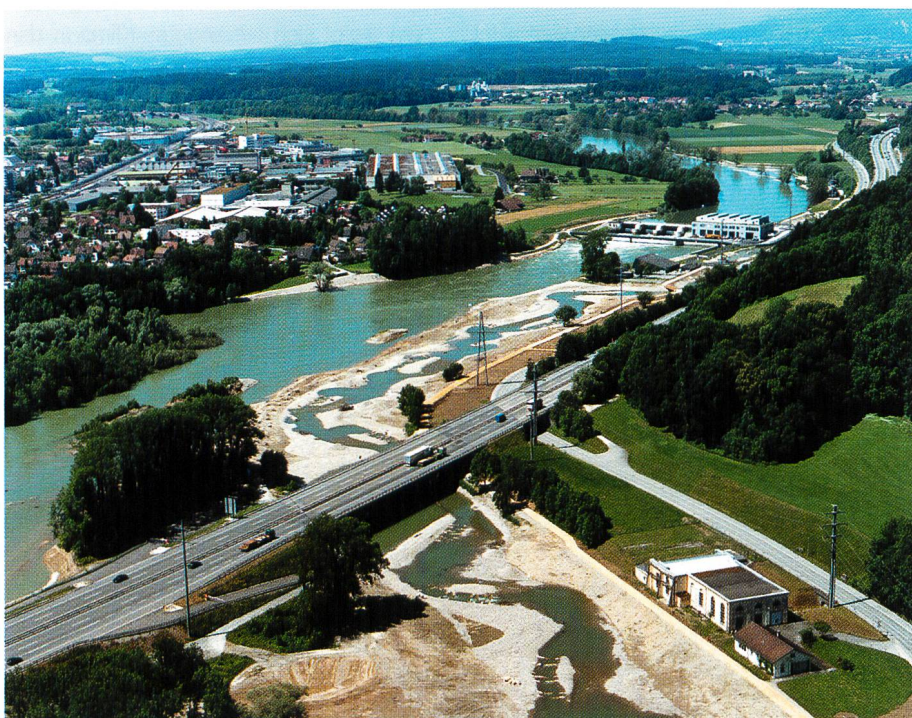
Bild 9. Luftbild des fertig erstellten Kraftwerks Ruppoldingen.

Eines ist sicher: Das Kraftwerk Ruppoldingen hat schon heute wegen der weltweit erstmalig getroffenen Umweltmassnahmen einen grossen Bekanntheitsgrad erreicht (siehe Bild 9).
