# Wiederherstellung der Sicherheit alter Ufermauern

■ *Bruno Roggwiller*

Die denkmalgeschützten Mauern mit den im Sommer blühenden Rosen am Reussuferweg zwischen dem Restaurant Bijou und der ca. 200 m flussabwärts liegenden, alten Holzbrücke prägen das Stadtbild in Bremgarten, Aargau, seit Jahrhunderten. Bei entsprechender Wetterlage ist der Reussuferweg von Erholung suchenden Fussgängern enorm frequentiert.

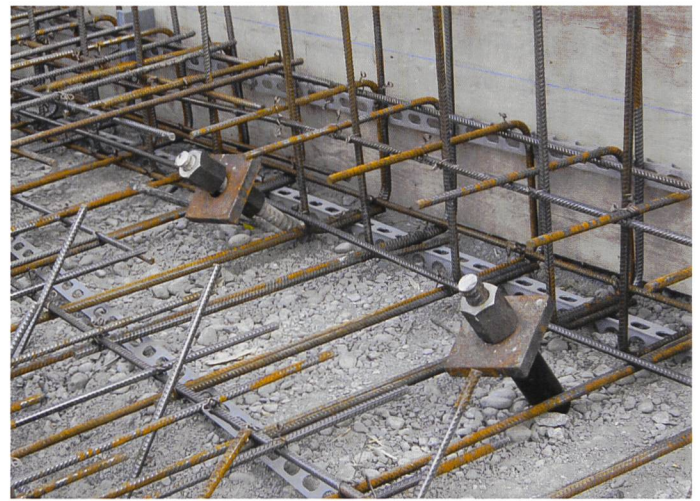
**Bild 3. Teilweise fertig bewehrte Gehwegplatte mit bergseitigen, geneigten Mikropfählen. Die Kopfplatte wird aus Kraftschlussgründen einbetoniert.**

bis in die entscheidende, stabilisierende Tiefe gebohrt. Die Pfahlköpfe wurden in eine neue Stahlbetonplatte kraftschlüssig einbetoniert. Die Stahlbetonplatte bildet den neuen Reussuferweg. Schrägpfähle, auf der Hangseite gebohrt und ebenfalls kraftschlüssig mit der Stahlbetonplatte verbunden, wirken als Zugglieder. Mit diesem Konzept konnte auf den Einsatz der Vorspanntechnik verzichtet werden.

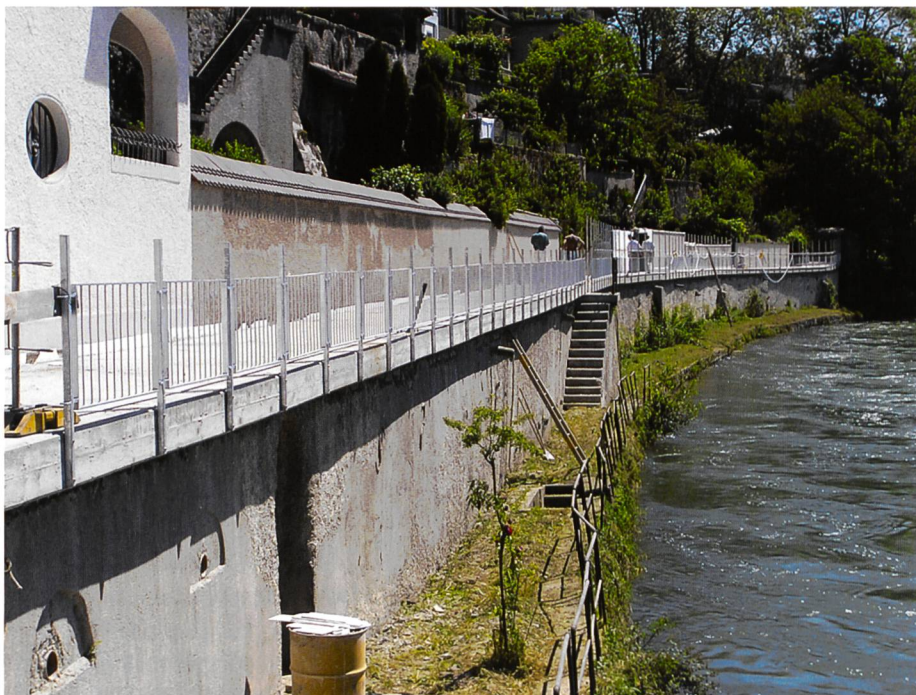
**Bild 4. Fertig gestellter und wieder sicherer Reussuferweg.**

Die Wegoberfläche wurde im Frischbeton leicht strukturiert und somit griffig für das Schuhwerk ausgebildet. Anschliessend erfolgte die Montage eines neuen Geländers auf die fertige Betonkonstruktion.

Die etwa 130 m lange historische Bruchsteinmauer, welche den Reussuferweg stützt, konnte damit in ihrer gesamten Gestalt – ja sogar mitsamt den Rosenstöcken – unverändert verbleiben. Kippgefährdete, kleine Stützmauern bergseits des Reussuferweges wurden aus Stahlbeton neu erstellt. Der gewählte aufgetragene Mörtelverputz lässt die glatt geschalteten Sichtflächen in der Gesamtansicht der Stadt Bremgarten vom gegenüberliegenden Ufer weniger dominant erscheinen.
