Zeitschrift: Wasser Energie Luft = Eau énergie air = Acqua energia aria
Band: 97 (2005)
Heft: 9-10

Artikel: Gesamtprojekt Augand : Umsetzung der flussbaulichen Massnahmen
Autor: Künzi, Rolf / Hunzinger, Lukas / Jahne, Dorit
DOI: <https://doi.org/10.5169/seals-941770>

Gesamtprojekt Augand – Umsetzung der flussbaulichen Massnahmen

■ Rolf Künzi, Lukas Hunzinger, Dorit Jahne

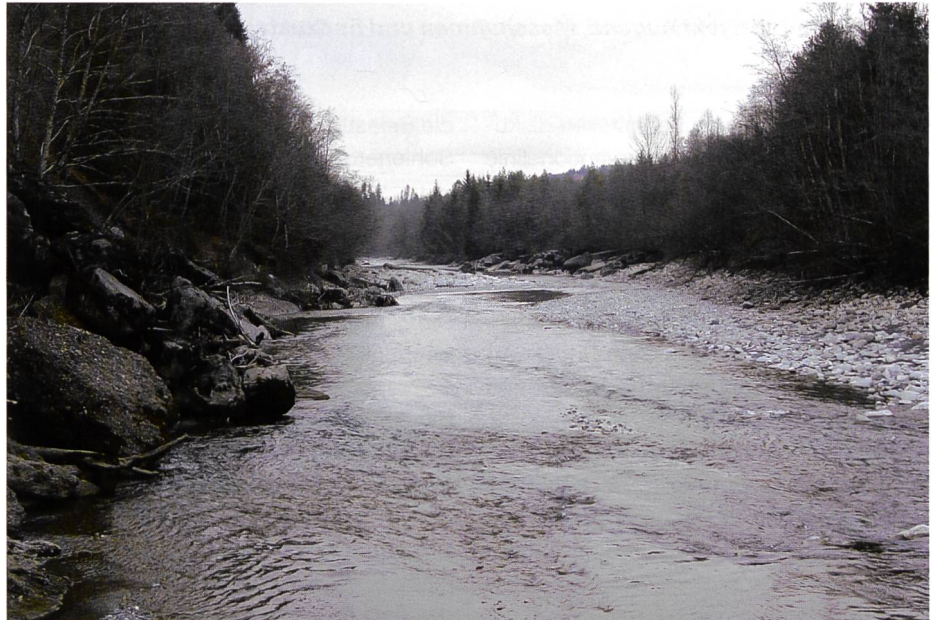
Bild 1. Kander vor Baubeginn 2004; begradigter, durch viele Buhnen eingegengter Flusslauf mit Breiten um die 32 m; Sohle eingetieft, Auendynamik weitgehend verschwunden.

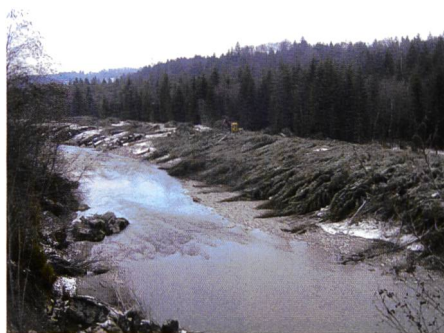
Bild 2. Abholzungen im Bereich der rechtsseitigen Aufweitungen.

Im Dezember 2004 begann man mit den Vorbereitungsarbeiten. Nach dem Abholzen der 60 000 m² Wald wurden die Grösse des Projektes und das Ausmass der früheren Verbauungen sichtbar (Bild 2 und Bild 12).

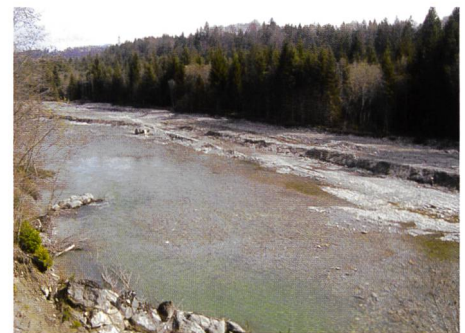
Bild 3. Blick auf den bereits aufgeweiteten Teil unterhalb der Blockrampe.

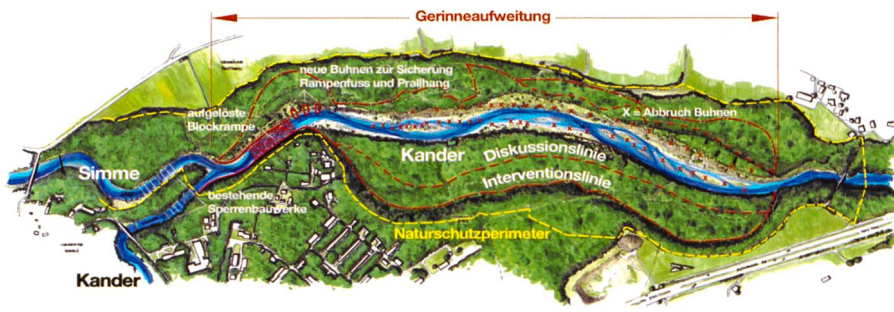
Bild 4. Gesamtprojekt Augand, Massnahmen und Endzustand.

Bild 4 zeigt schematisch den voraussichtlichen Endzustand und die Massnahmen des Gesamtprojektes Augand.

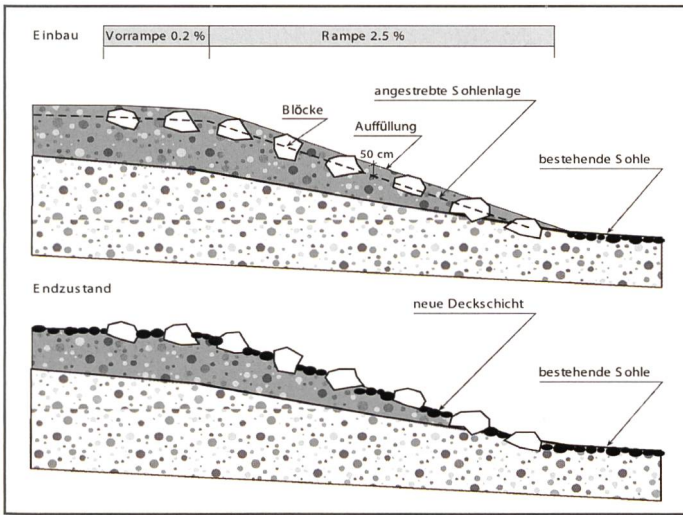
Bild 8. Prinzip der aufgelösten Blockrampe.

Die Blockrampe besteht aus einem Blockrampenkörper aus Flussskies und aus einzeln auf der Oberfläche platzierten Blöcken (Bild 6). Die Blöcke erhöhen die Rauheit des Gerinnes und absorbieren einen Teil der Schleppkraft. Damit wird die Schleppspannung, die zwischen den Blöcken auf die Sohle wirkt, vermindert. An dieser Stelle bildet sich durch Auswaschen der Feinanteile eine grobe Deckschicht. Der Materialverlust während der Deckschichtbildung wird kompensiert, indem die Blockrampe höher als die projektierte Endsohle geschüttet wird (Bild 8).

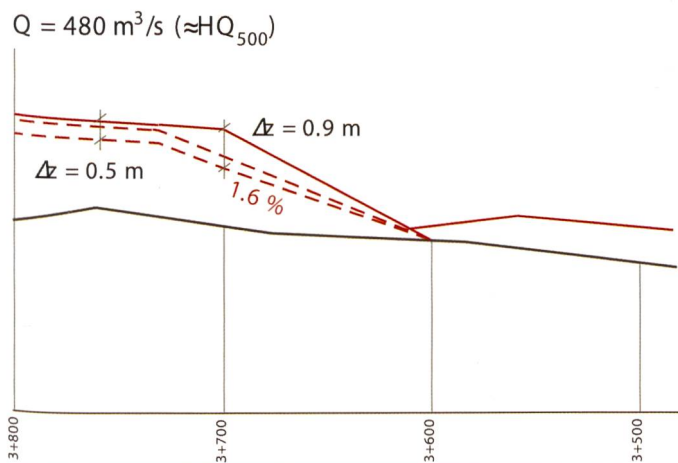
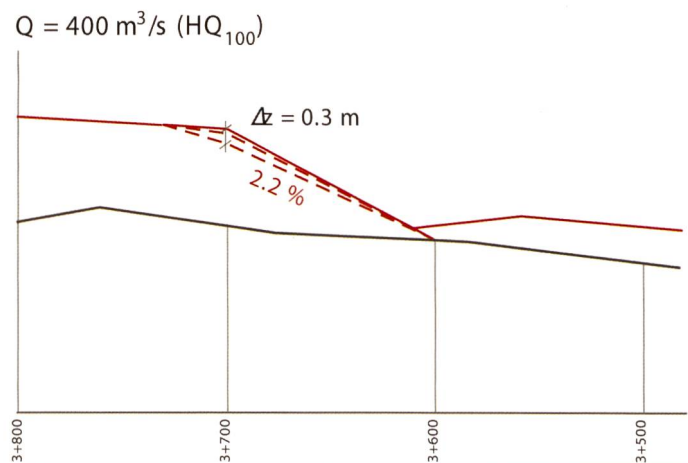
Bild 10. Veränderung des Längsgefälles der Blockrampe bei einer Belastung mit $Q = 400 m^3/s$ und mit $Q = 480 m^3/s$.

Für die obere Grenze des Bemessungsabflusses ($480 \text{ m}^3/\text{s}$) wurde eine Abflachung auf 1,6 bis 1,9% prognostiziert. In diesem Fall würde der Puffer der Vorrampe nicht ausreichen und die Sohle im Oberwasser würde um einen halben Meter absinken (Bild 10).

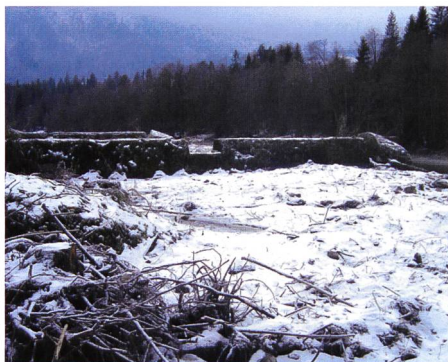
Bild 12. Durch Abholzen freigelegte Bühne.

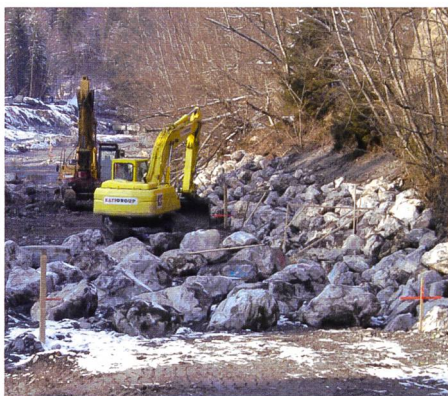
Bild 13. Erstellen Uferschutz im Vorlauf zum Versetzen der Einzelblöcke der Blockrampe.

Danach wurden der seitliche Uferschutz aus Steinblöcken erstellt und im Anschluss die Einzelblöcke der Blockrampe versetzt (Bild 13). Blockrampe und Uferschutz bilden eigenständige Bauwerke, damit mögliche Bewegungen der Blockrampe ohne Beschädigungen des Gesamtsystems Blockrampe und Ufer-

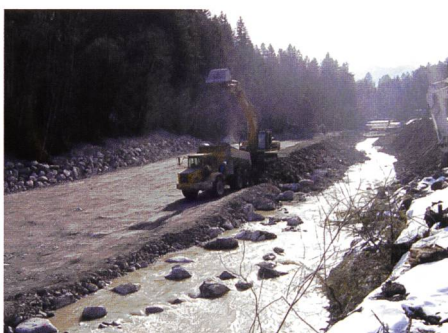
Bild 14. Übersütten der Blöcke, Abschluss erste Phase beim Bau der Blockrampe.

Im Januar dieses Jahres erfolgte dann der Spatenstich für die Realisierung der ersten Etappe. Die Blockrampe wurde im Trockenbau in zwei Phasen erstellt. In der ersten Phase wurde die Kander links geführt und die rechte Hälfte der Blockrampe gebaut (Bild 14). In der zweiten Phase leitete man die Kander über den bereits fertig gestellten Teil der Blockrampe und baute die linke Hälfte (Bild 15).

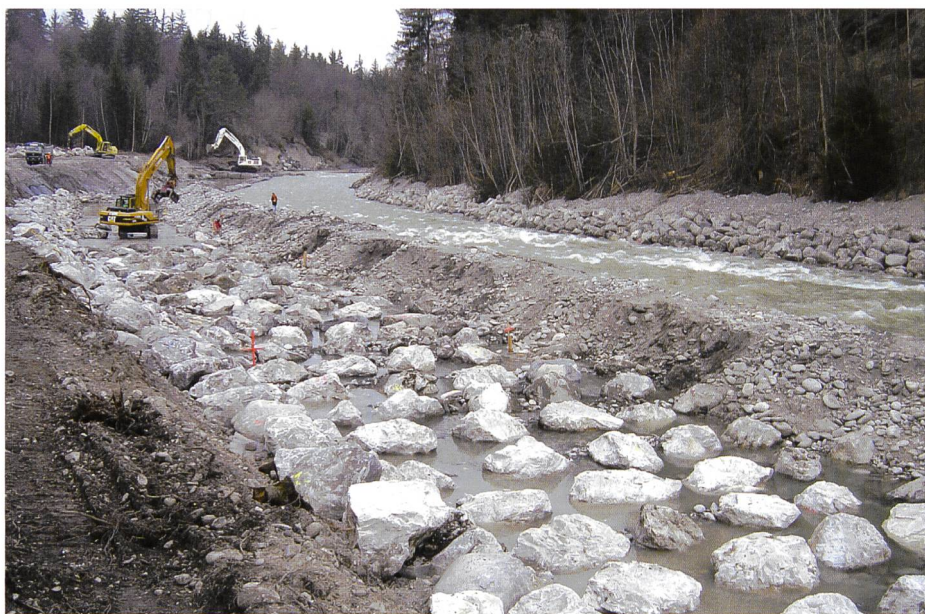
Bild 15. Umleitung Kander über bereits fertig gestellten Teil der Blockrampe und Bau der zweiten Hälfte.

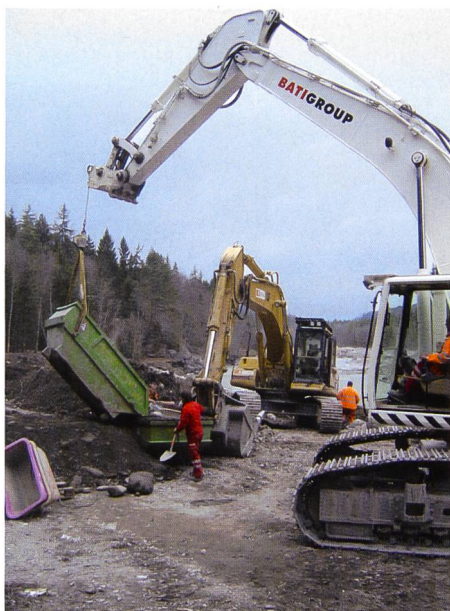
Bild 16. Bauüberwachung und Qualitätssicherung, Siebung zur Volumenzahlanalyse des Aushubmaterials der Aufweitung.

Zuerst wurde der Blockrampenkörper (Unterbau der Blockrampe) geschüttet. Das erforderliche Material wurde aus der Gerinneaufweitung gewonnen. Die Eignung des Materials entsprechend der Dimensionierungsvorgaben der Blockrampe wurde vor dem Einbau durch Volumenzahlanalysen geprüft und dokumentiert (Bild 16).

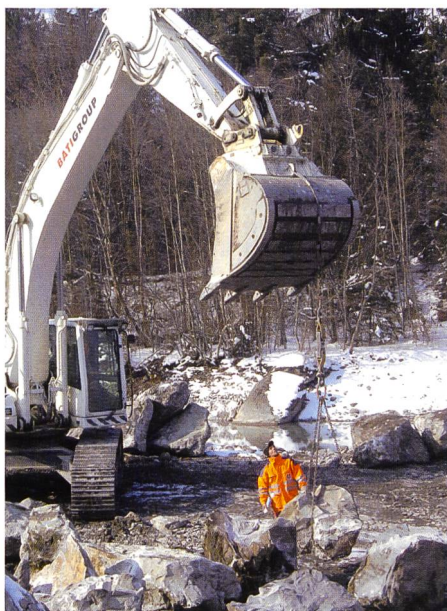
Bild 17. Bauüberwachung und Qualitätssicherung, Wiegen der Einzelblöcke.

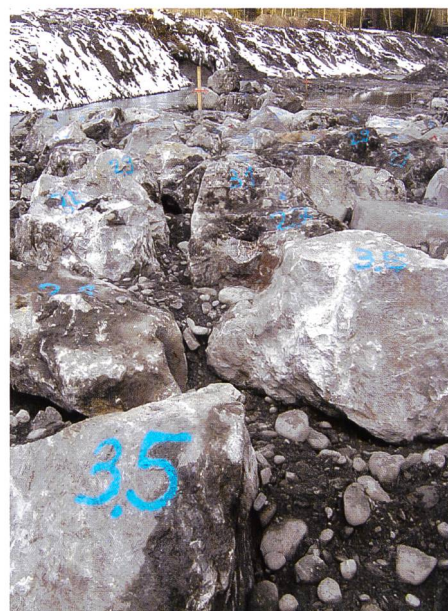
Bild 18. Bauüberwachung und Qualitätssicherung, angeschriebene Massen auf Einzelblöcken.

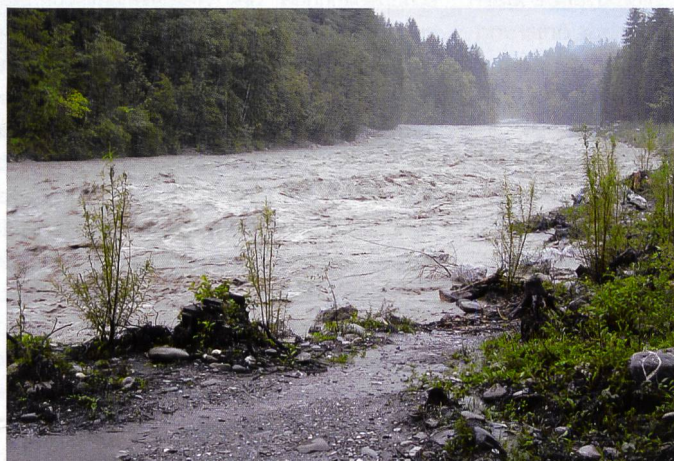
Bild 19. Abfluss von ca. 460 m³/s auf der Blockrampe am Vormittag des 22.8.05.

Bei einem gesamten Abfluss von 460 m³/s am Vormittag des 22. August war die Blockrampe gleichmässig überströmt (Bild 19). Die Anströmungsbedingungen, wie sie mit der 2-D-Strömungsberechnung simuliert worden sind konnten auch in der Natur beobachtet werden (Bild 20 und Bild 11). Die Blockrampe war vollumfänglich wirksam. Die hohe Strömungsbelastung am Nachmittag des 22. August (520 – 550 m³/s) hat vermutlich zu einer Abflachung der Blockrampe geführt. Das Ausmass der Abflachung muss durch Querprofilaufnahmen noch bestimmt werden.

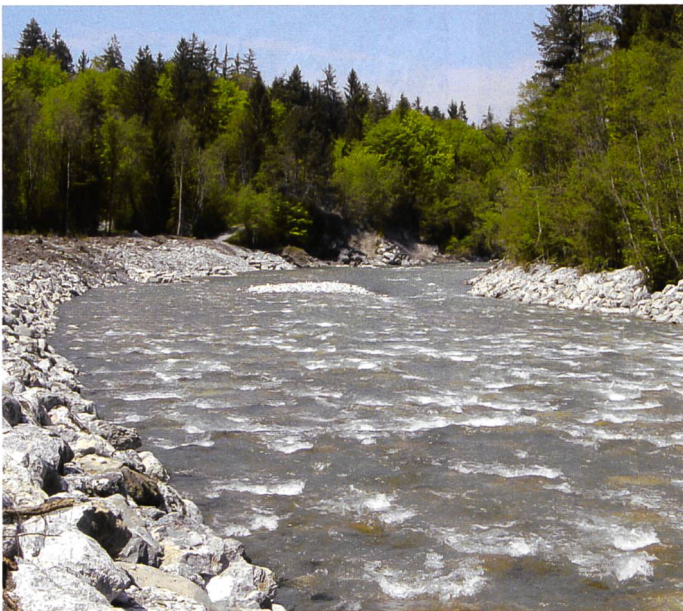
Bild 21. Blick flussaufwärts auf die fertige Blockrampe.

Die Blöcke der Blockrampe wurden nach dem durch die Dimensionierung der Blockrampe vorgegebenen Muster einzeln versetzt (Bild 7). Für die Stabilität und Funktionstüchtigkeit der Blockrampe ist die präzise Blockanordnung entsprechend diesem vorgegebenen Muster sowie das richtige Blockgewicht entscheidend. Sowohl die Blockanordnung als auch das Blockgewicht wurden während des Bauablaufes ständig überwacht und dokumentiert (Bild 17 und Bild 18). Vor dem Einbau wurden die einzelnen Blöcke gewogen und die Masse an jedem Block angeschrieben. Die genaue Lage jedes Blockes wurde in einem Positionsraster dokumentiert und entsprechend der Dimensionierungsvorgaben kontrolliert. Zuletzt wurden die Blöcke mit Flusskies überschüttet. Dazu wurde Aushubmaterial aus der Aufweitung verwendet. Den «Rest» übernahm der Fluss. Bereits nach einigen Tagen wurden aus der Überschüttung die Feinanteile ausgewaschen und die überschütteten Blöcke, wie erwartet, zum Teil wieder sichtbar. Es bildete sich eine naturnahe Sohlenstruktur aus (Bild 22). Bild 21 zeigt die gesamte Blockrampe.

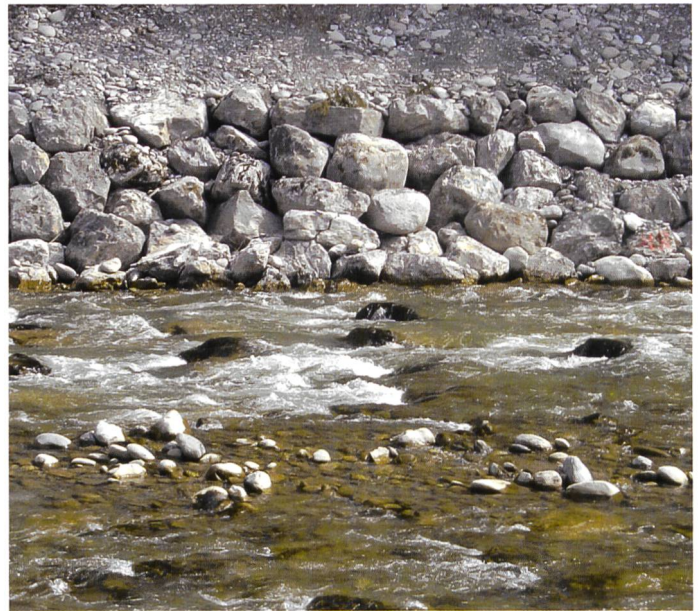
Bild 22. Naturnahe Sohlenstruktur auf der Blockrampe nach Auswaschen der Feinanteile aus der Überschüttung.

Aus Sicht des Hochwasserschutzes galt es, die fortschreitende Sohlenerosion zu bremsen. Zur Sicherung der flussaufwärts gelegenen Sperrenbauwerke musste die stark eingetiefte Kandersohle unterhalb des Zusammenflusses von Simme und Kander um ca. 2 m angehoben werden. Die Überbrückung dieser Höhendifferenz zum Unterwasser erfolgte über eine aufgelöste Blockrampe (Bild 6). Mit der aufgelösten Bauweise werden die Strömungsverhältnisse einer natürlichen Steilstrecke sehr gut nachgebildet (Bild 22).
