Artikel: Uferregeneration im Frauenwinkel bei Pfäffikon SZ
Autor: Oesch, Thomas
DOI: <https://doi.org/10.5169/seals-939335>

Uferregeneration im Frauenwinkel bei Pfäffikon SZ

■ Thomas Oesch

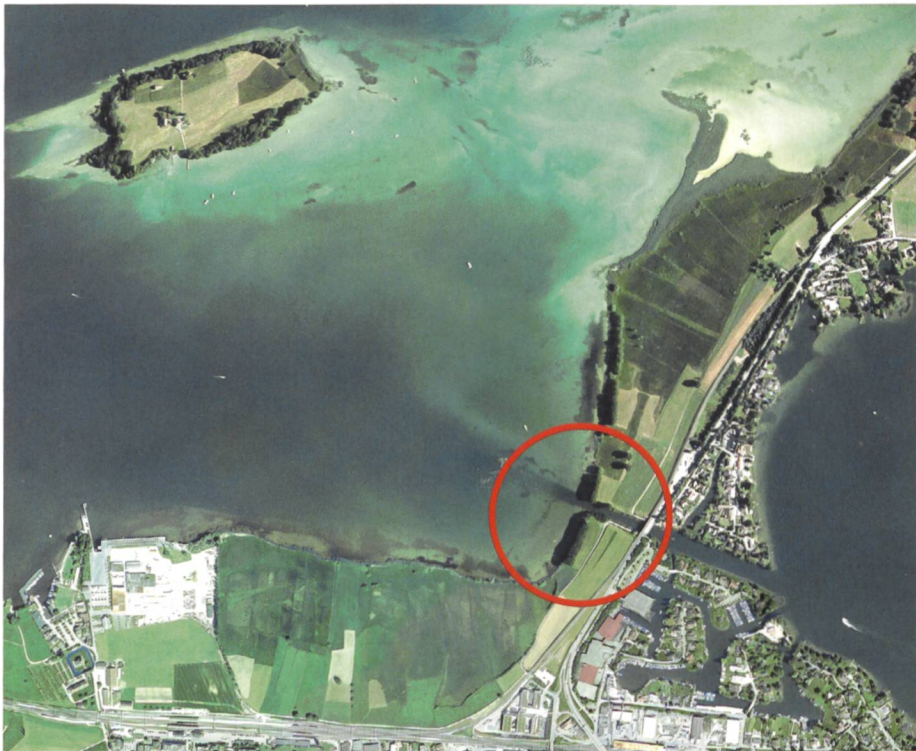
Bild 1. Orthobild Frauenwinkel, Überblick über Projektabschnitt im Schutzgebiet mit Durchstichkanal.

Seit dem Bau des Durchstichkanales im Zusammenhang mit dem Bau des Seedammes haben sich die Strömungs- und Seegrundverhältnisse im Frauenwinkel massgeblich verändert. Generell sind die Ufer im markierten Abschnitt in *Bild 1* sehr schmal, oft stark unterspült und weisen nur einen geringen Anteil an echtem Röhricht im See auf. Die Bestände an vorgelagerten Wasserpflanzen sind sehr lückig. Das Ufersubstrat aus Sand und Schlack ist bei jedem höheren Seegang mobil, der See ist trüb.

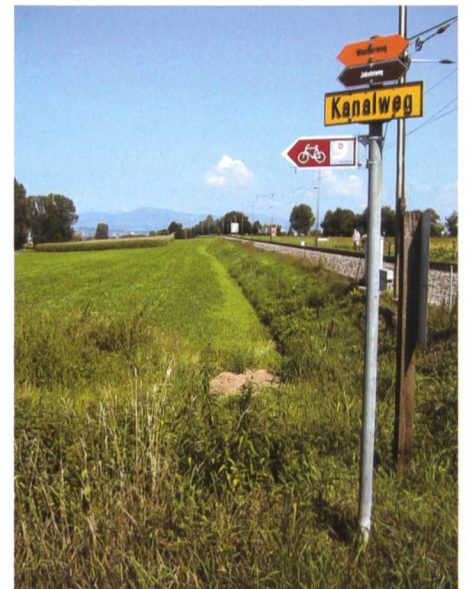
Bild 2. Der neue Fussweg soll entlang der Bahn am Rand der Moorlandschaft geführt werden. Der Kanalweg wird zum reinen Bewirtschaftungsweg.

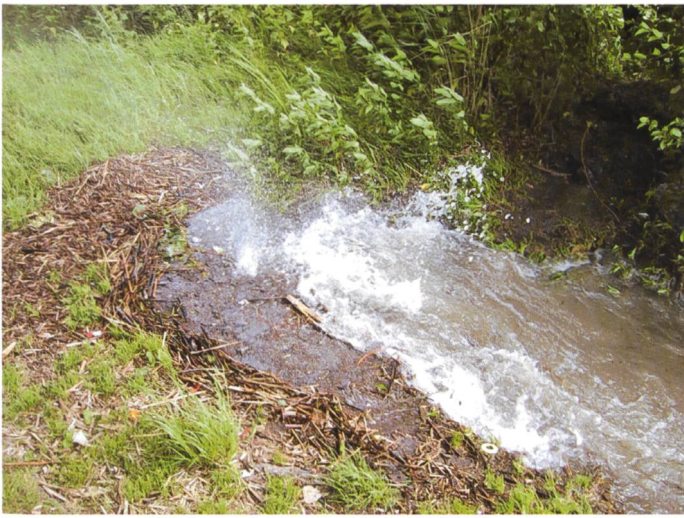
Bild 4. Erosion: Die Wellen erzeugen Fontänen, welche aus dem unterspülten Ufersaum ausbrechen.

Wenn Röhricht und Wasserpflanzen fehlen, dann wird das anstehende Sohlenmaterial der Uferbank mit Sand und Feinkies mobil. In Ufernähe wird es schrittweise ausgespült und mit der Strömung verfrachtet. Die Vegetationsschicht zerfällt bei jedem grösseren Sturm stückweise und wird abgetragen. Es entsteht ein steiler Abbruch, ein so genanntes Kliff.

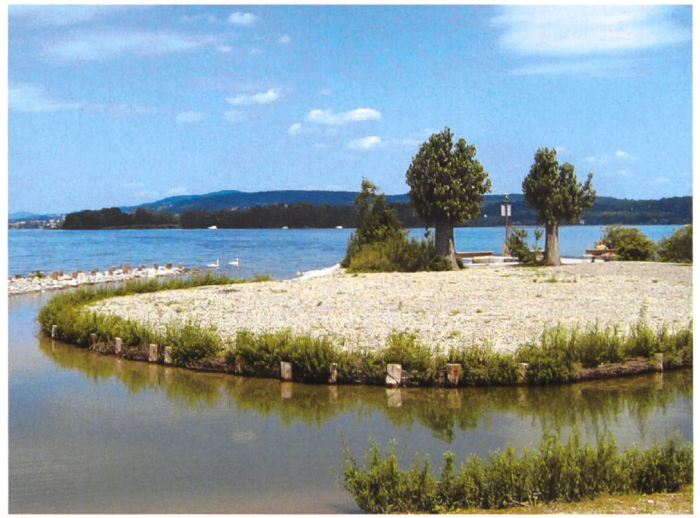
Bild 5. Lagune mit Seezugang.

folgt mit einem durchströmten Wassergraben, welcher am Durchstichkanal ansetzt und in der Form einer Lagune bis zum See führt. Als Zugang zur neu entstandenen Insel dient eine Holzbrücke.

Der Platz mit den Sitzbänken wird gegen das Ufer hin mit Sandsteinquadern umsäumt und gesichert. Gegen die Lagune werden Weidenbündel als Faschinen eingebaut. Eine Rondelle als attraktiver Aussichtspunkt wird in den See vorgezogen. Hier bieten sich gute Möglichkeiten für die Naturbeobachtung. Der See kann unmittelbar erlebt werden.

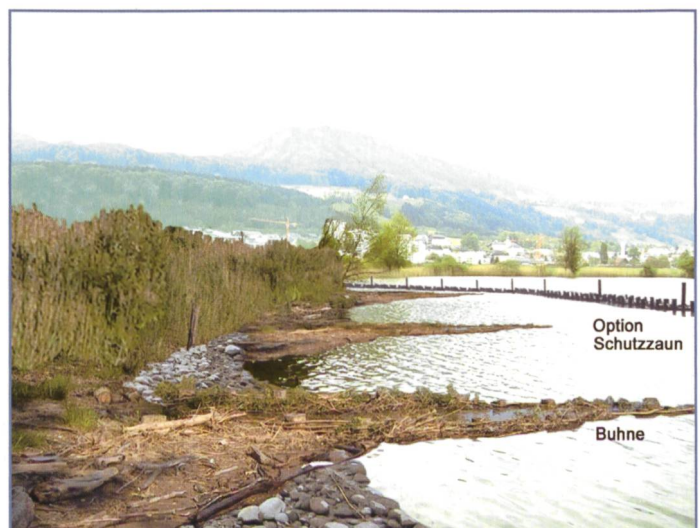
Bild 7. Visualisierung vorher – nachher als Zielsetzung.

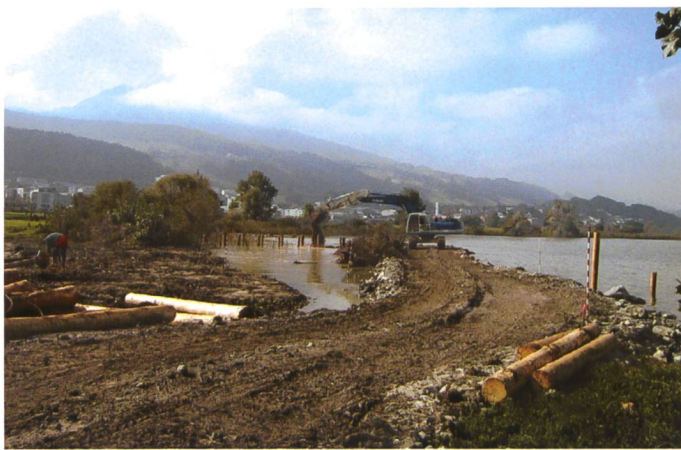
Bild 8. Baupiste im See, erstellt für die Vorschüttung von Aushubmaterial aus der Lagune.

mit dem Aushubmaterial aus der Lagune in flacher Neigung aufgefüllt und mit Kies überdeckt.

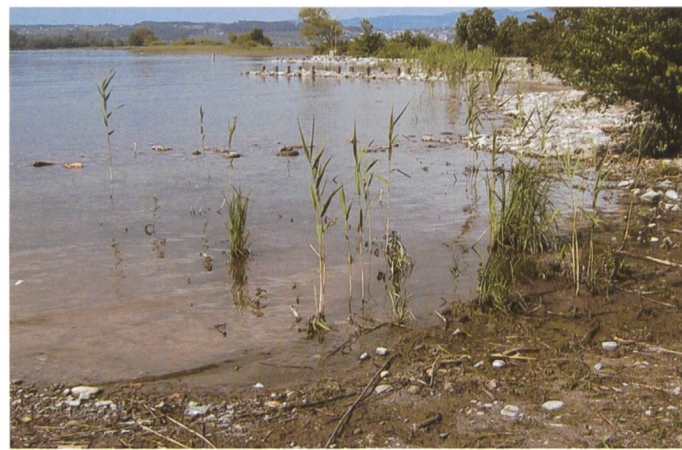
Bild 9. Fertige Schüttung mit Rest-Röhricht im Vordergrund und neuen Buhnen im Hintergrund.

Mehrere Buhnen aus Holzpfählen und Steinschroppen werden als stabile Fixpunkte eingebracht: Sie brechen die Kraft der seitlichen Wellen, auch jene der Schiffe im Kanal, und lenken die ufernahe Strömung ab. Als Kern der Buhnen werden Pappeln direkt in den See gefällt und verankert (Raubaum).

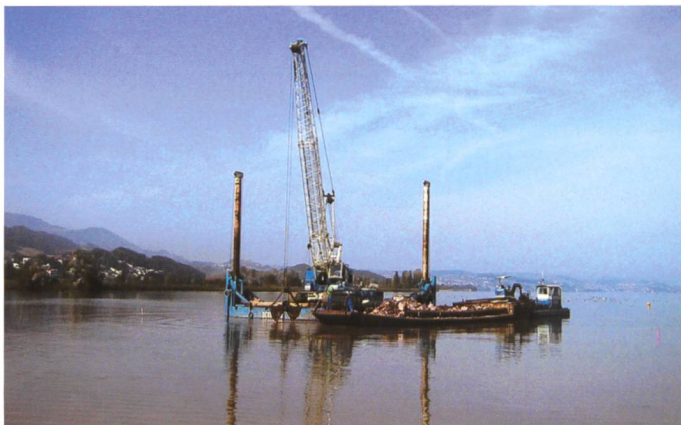
Bild 10. Die aufwändige Schüttung des Brandungswalls mit Grobkies vom Ledischiff aus.

Der bestehende, lückige Schilfbestand wird gezielt geschont und nur mit Sand und Schlick teilweise eingedeckt. An geeigneten Stellen werden Schilfsoden aus der Grabenpflege des benachbarten Freienbacher Riedes eingesetzt. Vor dem westexponierten Abschnitt wird ein Brandungswall aus Grobkies vorgeschüttet.

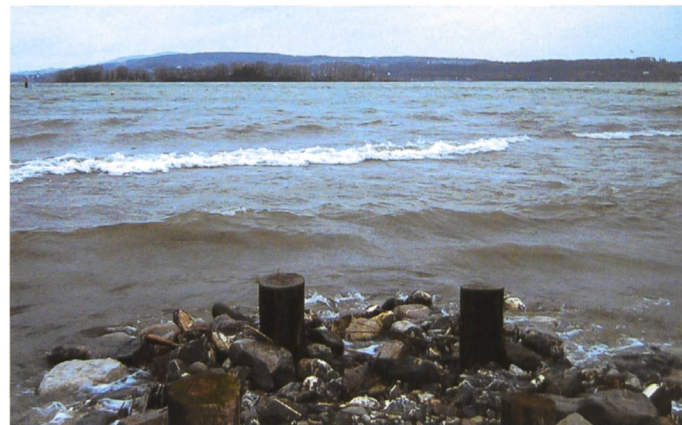
Bild 11. Der Brandungswall wirkt, die Wellen verlieren einen Teil ihrer zerstörerischen Kraft.

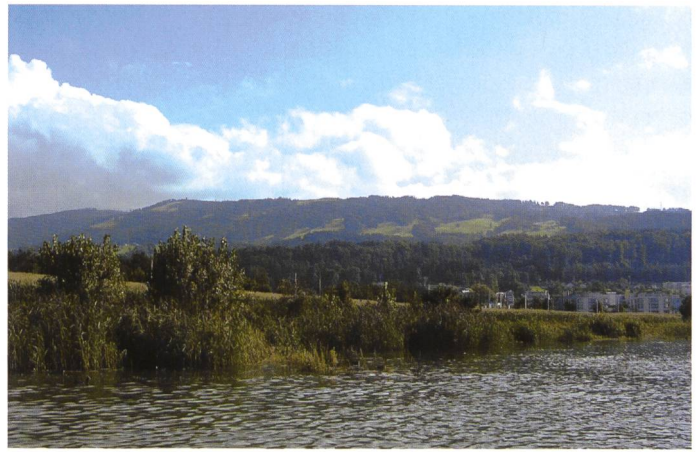
Bild 13. Blick ins regenerierte Ufer nach zwei Jahren.
