Uferschutzmassnahmen an Seen: Beispiele und ihre Wirkungen

■ Christoph Iseli

1. Revitalisierung des Seeufers in Gals (Bielersee): Das Beispiel eines Projektierungsablaufs

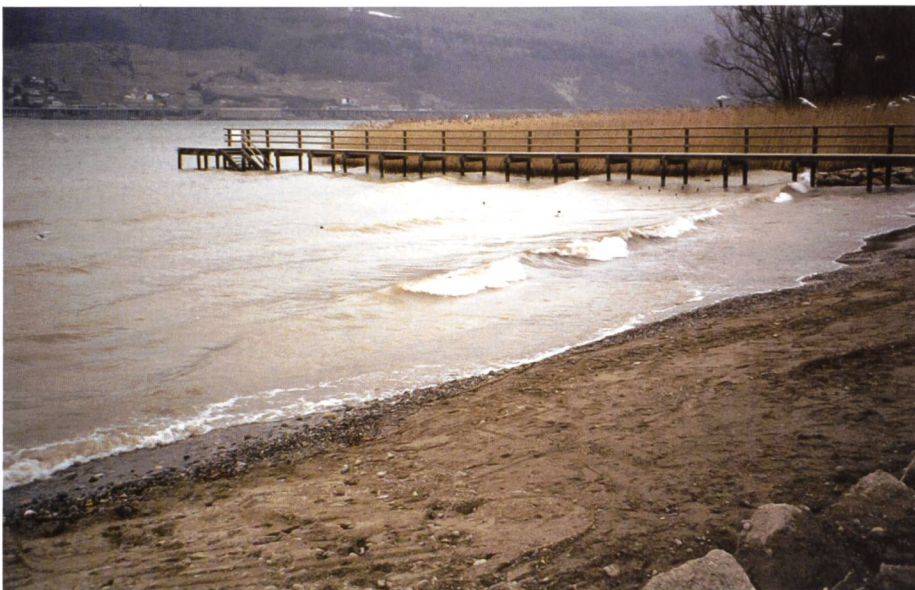
Bild 4. Je seichter die Flachwasserzone und je geringer die Schüttneigung, desto feineres Material kann geschüttet werden.

Korngrösse, Korngrössenverteilung und Schüttneigung: Noch fehlen genaue Bemessungsgrundlagen. Grundsätzlich gelten folgende Regeln: Die Korngrössenverteilung muss in jedem Fall möglichst breit sein, und je stärker die Wellenexposition und je steiler die Schüttneigung, desto gröberes Material muss verwendet werden.

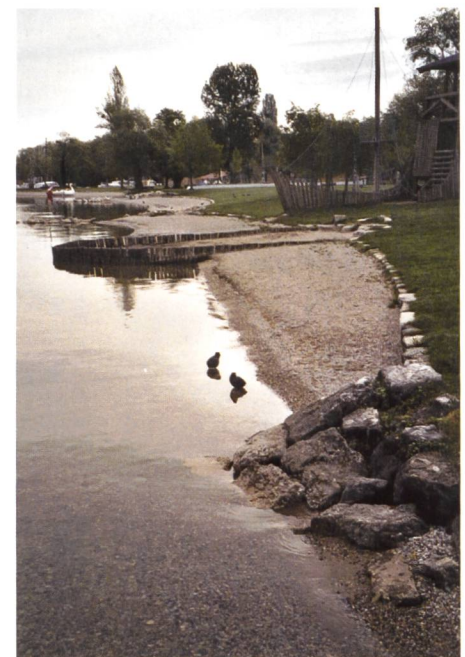
Bild 5. Die Verjüngung der Böschungsbreite gegen den Vordergrund hin hat eine übersteile Böschungsneigung. zur Folge. Die Kiesschüttung wird durch die Brandung jedoch abgeflacht, was zu einem Verlust von Material durch seitliche Verfrachtung in Richtung des Betrachters oder zu einer Unterspülung der Blockreihe an der Böschungsoberkante führt.

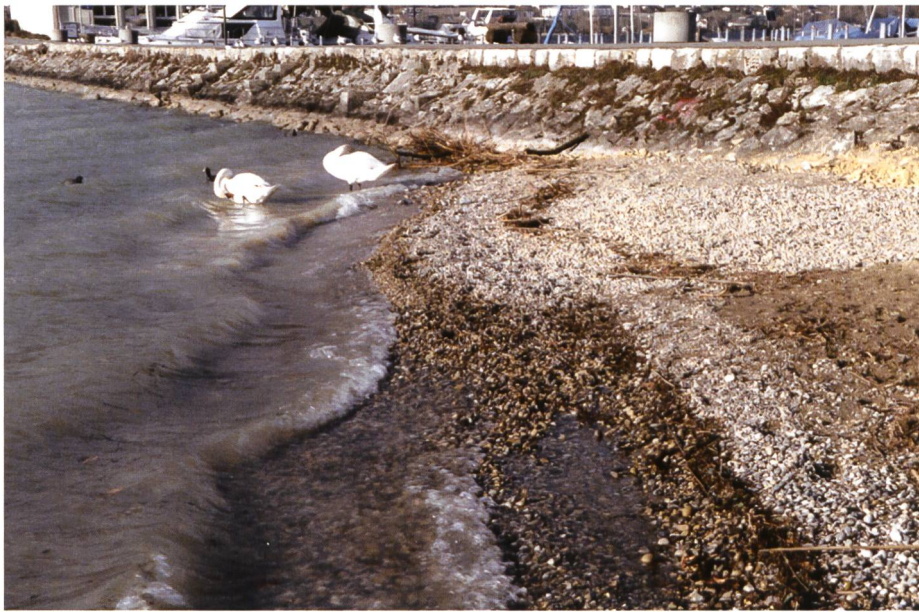
Bild 6. Eine Mole bildet den seitlichen Abschluss der Kiesschüttung. Die Wellen werden der Mole entlang jedoch beschleunigt und treffen mit erhöhter Energie auf den Kieskörper auf. Bereits kurz nach dem Einbau ist hier eine Materialverlagerung entlang des Dammfusses festzustellen. Dies führte in der Folge zu einer übersteilen Böschungsneigung, weshalb die Stelle nachträglich mit einer Pflasterung aus Blöcken gesichert werden musste.

ist immer, zumindest temporär, mit uferparallelen Verfrachtungen zu rechnen. Um einen Materialverlust aus der Schüttung zu vermeiden, müssen deshalb seitliche Stützwerke erstellt werden. Die richtige Anordnung dieser meist in Form von Bühnen erstellten Stützwerke ist eine wichtige Voraussetzung für die Stabilität der Kiesschüttung.
