Zustandserfassung und Instandstellung von Talsperren

Autor(en): **Ammann, Eduard**

Zeitschrift: **Wasser Energie Luft = Eau énergie air = Acqua energia aria**

Band (Jahr): **100 (2008)**

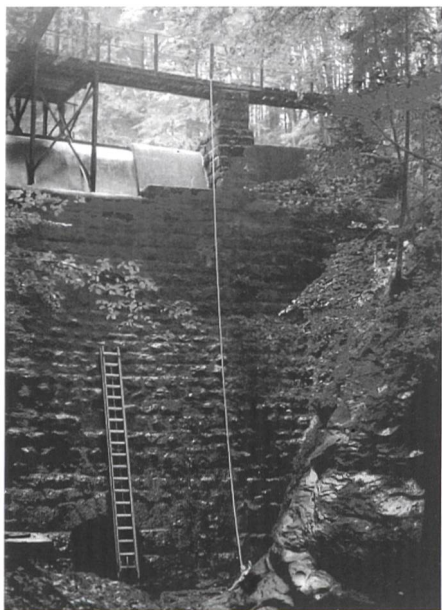
Bild 1. Alte Staumauer List, Heiden.

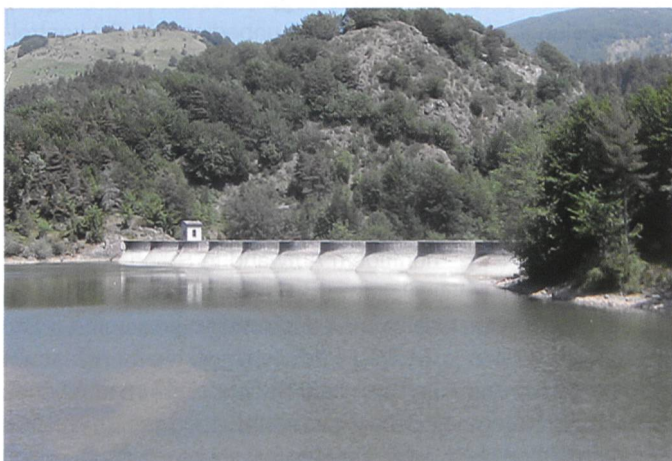
Bild 3. Gewölbesperre Pian Sapeio.

Bei der Gewölbesperre Pian Sa peio, welche infolge neuer Normen mit höheren Erdbebenbelastungen ungenügende Gleitsicherheiten aufweist, werden wir noch etwas weiter gehen und den Raum zwischen den Pfeilern mit Beton auffüllen. Die in der resultierenden Schwergewichtsmauer angeordneten Hohlräume wurden so ausgelegt, dass das Mauergewicht gerade ausreicht um die Kipp- und Gleitsicherheit zu gewährleisten. Damit konnte einerseits Beton eingespart, andererseits ein Raum für die Anordnung neuer Grundablassschützen geschaffen werden. Das Projekt ersetzt ein bereits genehmigtes Projekt, welches eine Verstärkung der Gewölbe und Pfeiler durch relativ schlanke, verdübelte Vorbetonierungen vorsah. Dem neuen Anlagebesitzer schien diese wohl etwas kostengünstigere Sanierung zu wenig nachhaltig, etwas unsicher und schwierig zu realisieren.

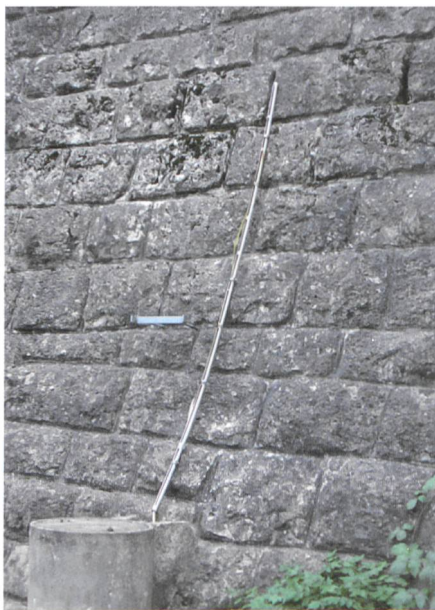
Bild 2. Auftriebsmessung Gübsenseemauer.

Für andere Messungen wie Sickerwassermengen, Temperaturen, Auftriebsdrücke, usw. kann man ohne weiteres einfache, allgemein gebräuchliche Geräte einsetzen. So liest man bei der Staumauer am Gübsensee seit deren Sanierung von 1986/87 die Auftriebsdrücke an einem simplen, am Mauerkörper hochgezogenen Standrohr, ab.

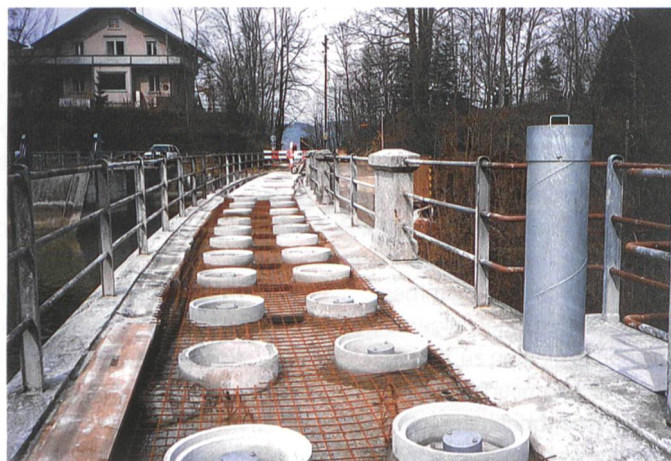
Bild 4. Kronenbalken mit Ankerköpfen, Gübsenseemauer.

Kann oder darf eine Sperre nicht verkleidet werden, z.B. weil sie unter Heilmatschutz steht, so muss eine Lösung gesucht werden, welche den äusseren Aspekt der Staumauer nicht verändert. Wir haben uns bei der Mauer am Gübsensee vor der Stadt St. Gallen für die Erhöhung der Stabilität durch Herunterspannen des Mauerkörpers mittels Vorspannkern

entschieden. Diese Lösung ist allerdings wesentlich komplizierter als die Ummantelung einer bestehenden Mauer und sollte nur falls unbedingt erforderlich, vorgesehen werden. So müssen zuerst die Untergrundverhältnisse eingehend abgeklärt, die Kennwerte der Mauermaterialien im Detail bestimmt und ausführliche Verankerungsversuche durchgeführt werden. Dann sind umfangreiche und ausführliche Nachweise erforderlich, da die Verankerung den Sperrkörper auch bei leerem Becken beansprucht und sich die nahe beieinander liegenden Anker gegenseitig beeinflussen. Und nicht zuletzt muss die Einleitung der grossen Einzelkräfte in den Mauerkörper und die Aufnahme der beachtlichen Spreizkräfte sichergestellt werden, wofür wir auf der Mauerkrone einen neuen, armierten Betonbalken vorgesehen haben. Nicht ausser Acht lassen darf man ausserdem, dass permanente Anker kontinuierlich überwacht werden und jederzeit ersetzbar sein müssen.

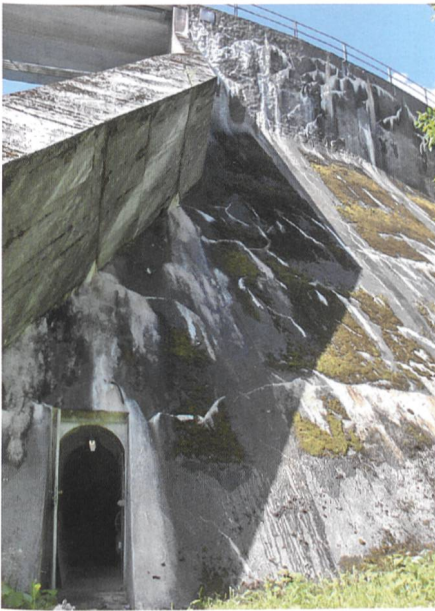
Bild 5. Oberflächenschäden, Staumauer Egschi.

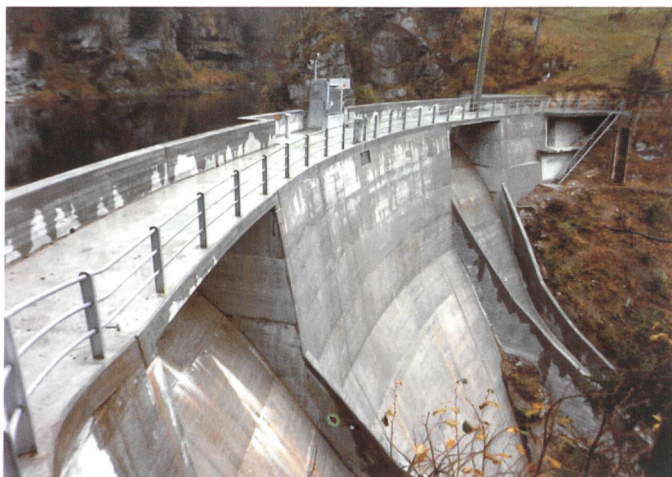
Bild 10 (oben). Verkleidete Staumauer Muslen.

Eine Sanierungsmöglichkeit, mit der wir sehr gute Erfahrungen gemacht haben, ist die Umhüllung der alten Mauer mit einem Mantel aus neuem Beton. Neben der Erhöhung der Kipp- und Gleitsicherheit, löst die Betonumhüllung auch einige andere Probleme. So erhöht die wasserseitige Vorbetonierung die Dichtigkeit der Mauer und erlaubt die Ausbildung der Laufbahn für eine Rechenreinigungsmaschine. Im neuen Beton lassen sich neue

Grundablassschützen, allenfalls samt Schieberkammer und Zugangsschacht anordnen und auch ein Lot kann einfach im Verkleidungsbeton platziert werden. Die luftseitige Verkleidung schützt den alten Mauerkörper vor atmosphärischen Einflüssen, erlaubt die Vergrösserung der bestehenden oder die Anordnung neuer Mauerüberfälle und verbessert die Mauerästhetik.

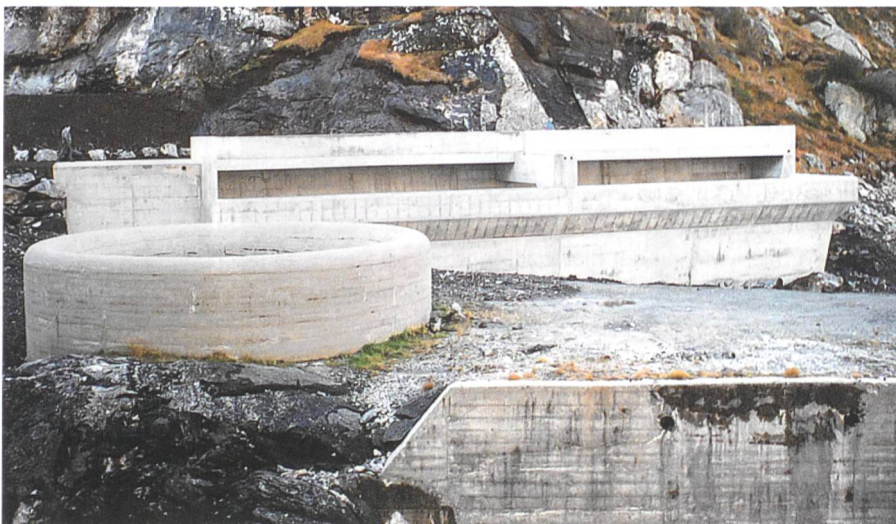
Bild 12. Zusätzliche Hochwasserentlastung, Stauanlage Zött.

zen. Auch eine zweite Hochwasserentlastung kann meist problemlos neben der bestehenden Anlage angeordnet werden. Die nötige Aufmerksamkeit muss man allerdings den Verhältnissen bei der allfälligen Einführung des neuen Abflusstollens in einen bestehenden Stollen schenken.
