**Artikel:** Alarmsystem Illgraben : Erfahrungen während der Pilotbetriebsphase

# Alarmsystem Illgraben – Erfahrungen während der Pilotbetriebsphase

Christoph Graf, Alexandre Badoux, Brian W. McArdell

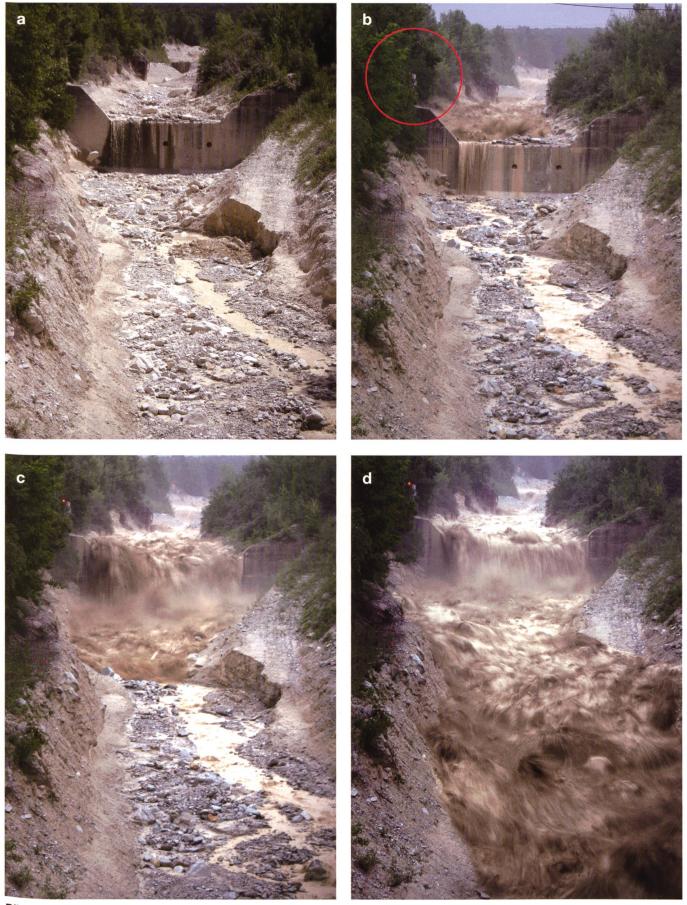
Bild 2. Das Murgangereignis vom 01. Juli 2008 mit einer maximalen Abflusshöhe von 2 m und einer Frontgeschwindigkeit von rund 5 m s<sup>-1</sup> (Typ D, vgl. Tabelle 1). Die Aufnahmen b–d zeigen die Ankunft des Murganges in Abständen von 10 Sekunden bei Sperre 28 im Illgraben (vgl. Bild 1). In Bild b ist der Standort der dritten Alarmeinrichtung mit optischer und akustischer Signalausgabe markiert (vgl. Bild 3). Die Aufnahme a stellt den Gerinneabschnitt wenige Tage vor dem Ereignis dar (alle Bilder: C. Berger, WSL).

Der Übergang zwischen den Prozessen Murgang und hyperkonzentrierter Abfluss ist fliessend. Beide Fliesstypen können an ihrer Ereignisfront eine hohe Sedimentkonzentration aufweisen und führen Blöcke mit, welche in der Grössenordnung der Abflusshöhe liegen. Generell zeichnen sich Murgänge aber durch ein höheres Raumgewicht aus und weisen weniger oder teilweise überhaupt kein Wasser an ihrer Front auf. Sowohl Hochwasser- wie auch Murgangereignisse erreichen Geschwindigkeiten von mehreren Metern pro Sekunde. Daher sind beide Prozessformen als gefährlich einzustufen und müssen vom Detektionssystem erfasst werden (Bild 2).

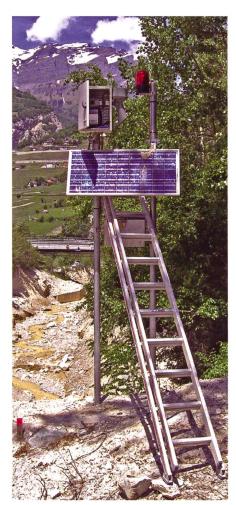
Bild 3. Alarmeinrichtung mit Blinklicht und Sirene auf Sperre 28. Im Hintergrund die Kantonsstrassenbrücke über den Illgraben.

Auf dem Kegel sind drei Alarmeinrichtungen an den am häufigsten benutzten Übergängen (Fusswege) nahe am Gerinne installiert (Bild 1, Bild 3). Sie bestehen jeweils aus einer optischen und einer akustischen Alarmeinheit, welche über ein Solarpanel gespiesen werden. Ihre Aufgabe besteht darin, Personen vor einem unmittelbar bevorstehenden gefährlichen Abfluss zu warnen und zum sofortigen Verlassen des gefährdeten Bereichs (Bachbett oder nahe Umgebung des Gerinnes) aufzufordern. Die akustischen Signale weisen eine geringe Reichweite auf. Weiter weisen Warntafeln in fünf Sprachen beidseits des Gerinnes auf die Gefährdungssituation hin.
