Alarmsystem Illgraben – Erfahrungen während der Pilotbetriebsphase

■ Christoph Graf, Alexandre Badoux, Brian W. McArdell

Im Frühjahr 2007 wurde im Einzugsgebiet und auf dem Schuttkegel des Wildbaches Illgraben in der Gemeinde Leuk VS ein mehrstufiges Alarmsystem in Betrieb genommen. Wir diskutieren in diesem Beitrag erste Erfahrungen zu dem im Rahmen des Alarmsystems installierten Detektionssystem für Murgang- und Hochwasserereignisse. Dieses löst seit der Inbetriebnahme selbständig Alarme entlang des Gerinnes aus. Je nach Ereignistyp (Murgang, Hochwasser) kann für den oberen Kegelbereich mit einer theoretischen Vorwarnzeit von einigen bis maximal 15 Minuten gerechnet werden. Zudem verschickt das Detektionssystem Informationen an die zuständigen Personen der neu gegründeten lokalen Sicherheitskommission. Ein Vergleich der Aufzeichnungen des Detektionssystems mit den Daten der unabhängigen Murgangbeobachtungsstation der WSL während der Pilotbetriebsphase (Sommerhalbjahre 2007 und 2008) fällt weitgehend positiv aus. In den zwei Jahren wurden 28 Alarme generiert, welche die an drei häufig frequentierten Gerinneüberquerungen (Fusswege) installierten akustischen und optischen Alarmanl

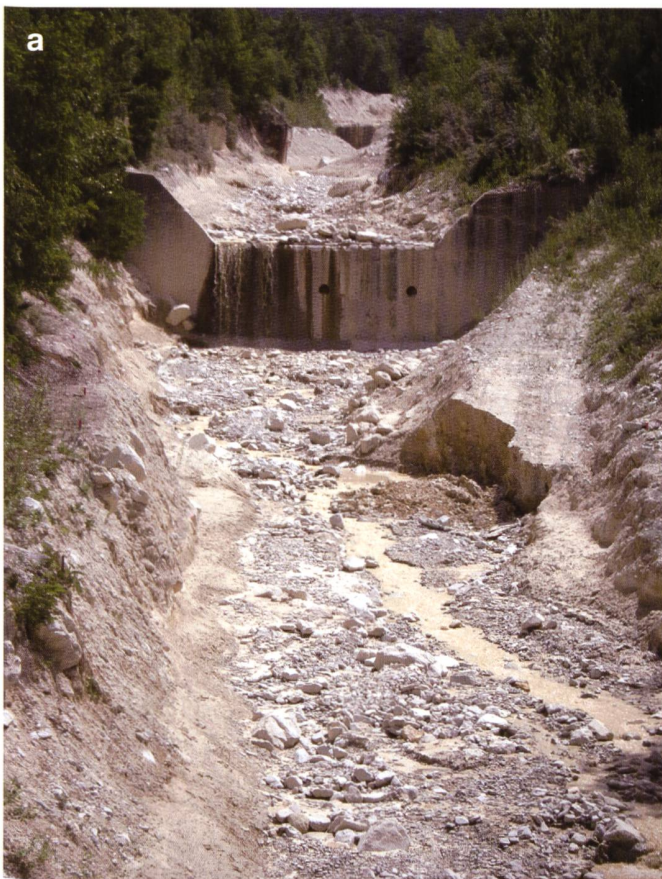
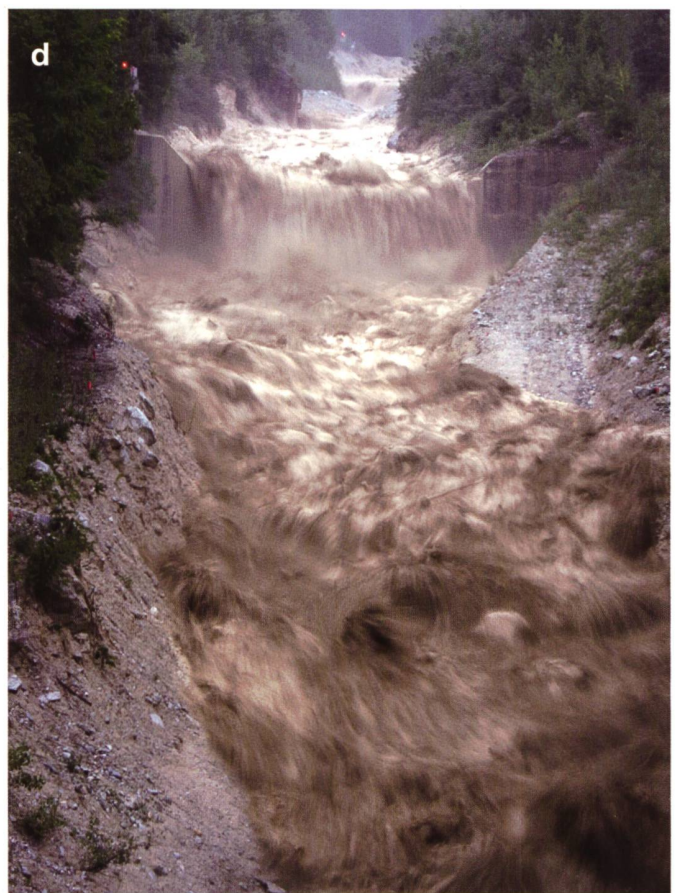
Bild 2. Das Murgangereignis vom 01. Juli 2008 mit einer maximalen Abflusshöhe von 2 m und einer Frontgeschwindigkeit von rund 5 m s^{-1} (Typ D, vgl. Tabelle 1). Die Aufnahmen b–d zeigen die Ankunft des Murganges in Abständen von 10 Sekunden bei Sperre 28 im Illgraben (vgl. Bild 1). In Bild b ist der Standort der dritten Alarmeinrichtung mit optischer und akustischer Signalausgabe markiert (vgl. Bild 3). Die Aufnahme a stellt den Gerinneabschnitt wenige Tage vor dem Ereignis dar (alle Bilder: C. Berger, WSL).

Der Übergang zwischen den Prozessen Murgang und hyperkonzentrierter Abfluss ist fließend. Beide Fließstypen können an ihrer Ereignisfront eine hohe Sedimentkonzentration aufweisen und führen Blöcke mit, welche in der Grössenordnung der Abflusshöhe liegen. Generell zeichnen sich Murgänge aber durch ein höheres Raumgewicht aus und weisen weniger oder teilweise überhaupt kein Wasser an ihrer Front auf. Sowohl Hochwasser- wie auch Murgangereignisse erreichen Geschwindigkeiten von mehreren Metern pro Sekunde. Daher sind beide Prozessformen als gefährlich einzustufen und müssen vom Detektionssystem erfasst werden (Bild 2).

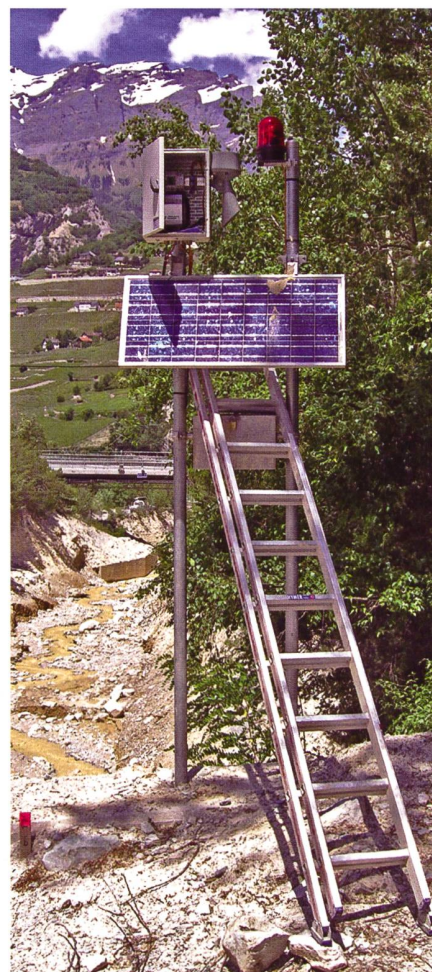
Bild 3. Alarmanlage mit Blinklicht und Sirene auf Sperre 28. Im Hintergrund die Kantonsstrassenbrücke über den Illgraben.

Auf dem Kegel sind drei Alarmeinrichtungen an den am häufigsten benutzten Übergängen (Fusswege) nahe am Gerinne installiert (*Bild 1, Bild 3*). Sie bestehen jeweils aus einer optischen und einer akustischen Alarmeinheit, welche über ein Solarpanel gespiesen werden. Ihre Aufgabe besteht darin, Personen vor einem unmittelbar bevorstehenden gefährlichen Abfluss zu warnen und zum sofortigen Verlassen des gefährdeten Bereichs (Bachbett oder nahe Umgebung des Gerinnes) aufzufordern. Die akustischen Signale weisen eine geringe Reichweite auf. Weiter weisen Warntafeln in fünf Sprachen beidseits des Gerinnes auf die Gefährdungssituation hin.

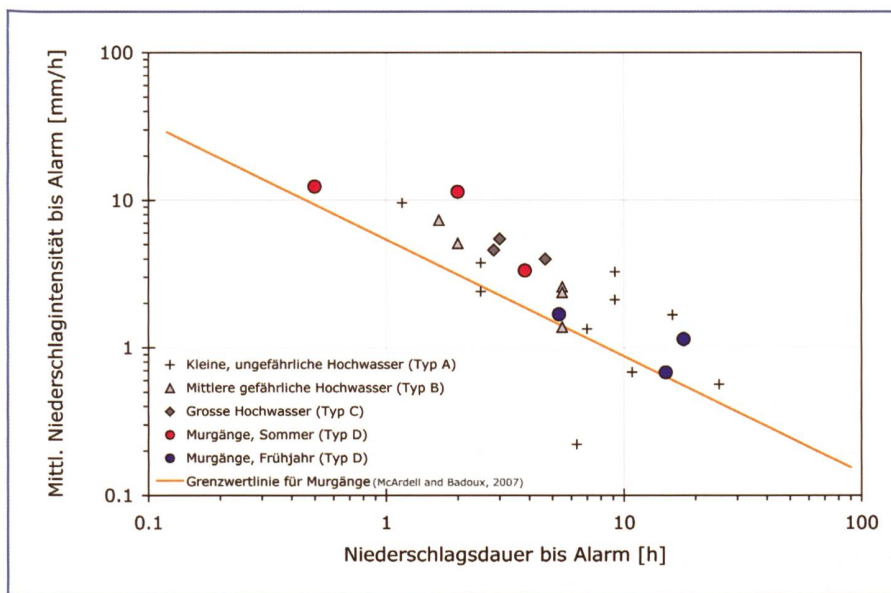
Bild 5. Grenzbeziehung zwischen Niederschlagsdauer und mittlerer Niederschlagsintensität für die Murgangbildung im Illgraben (McArdell and Badoux, 2007). Die verschiedenen Symbole stellen diejenigen Murgang- und Hochwasserereignisse dar, welche in der Pilotbetriebsphase 2007 und 2008 des Projektes zu einem Alarm führten. Rote Punkte bezeichnen Murgänge, die sich während dem Sommer ereignet haben, blaue solche im Frühjahr. Alle gefährlichen Ereignisse des Typs B, C und D (Tabelle 1) liegen oberhalb der Grenzwertlinie (ergänzt, aus Badoux et al., in press 2009).

Zum Vergleich sind die Niederschlagskennwerte von Ereignissen, die während der Pilotbetriebsphase zur Auslösung von Alarmen führten in Bild 5 eingetragen. Neben den Murgangereignissen (Typ D) liegen auch die anderen gefährlichen Ereignisse (grosse und mittlere Hochwasser des Typs C bzw. B) über der angegebenen Grenzbeziehung. Allerdings ist dies auch für die Mehrheit der ungefährlichen Hochwasser (Typ A) der Fall. Dies zeigt, dass Murgangereignisse im Illgraben bereits bei unspektakulären Niederschlägen auftreten können. Tatsächlich ist es so, dass die empirisch definierte Grenzbeziehung tiefer liegt als entsprechende Beziehungen für andere alpine Wildbacheinzugsgebiete (z.B. Deganutti et al., 2000; Zimmermann et al., 1997). Bild 5 legt aber auch dar, dass sich diese Beziehung nicht für die Unterscheidung zwischen den Naturen Gefahrenprozessen Murgang und Hochwasser eignet und

durch starke, eher kurze Niederschläge (oftmals Gewitter) verursacht und sind durch höhere mittlere Intensitäten gekennzeichnet (rote Symbole in Bild 5). Während dieser Periode des Jahres ist die maximale Niederschlagsintensität für das Auftreten von Murgängen meistens entscheidend. Leichte und ausgiebige Regenfälle führen dann nur selten zur Bildung von Murgängen. Die Ereignisse, welche sich in den Monaten Mai und Juni (typische Schneeschmelzmonate) ereigneten, wurden durch weniger intensive Niederschläge ausgelöst. Diese Murgänge sind in Bild 5 blau gekennzeichnet und weisen tiefere mittlere Niederschlagsintensitäten auf. Wir gehen davon aus, dass im Frühjahr das Schmelzwasser in den Murgangentstehungsbereichen des oberen Einzugsgebietes die Böden teilweise sättigt und so auch Niederschläge unter der Grenzbeziehung zur Auslösung von Ereignissen führen.
