Abschätzung der Schäden an Fischen und Nährtieren in einer Schwall-Sunk-Strecke der Saane (Freiburg, Schweiz)

Zeitschrift: **Wasser Energie Luft = Eau énergie air = Acqua energia aria**

Band (Jahr): **101 (2009)**

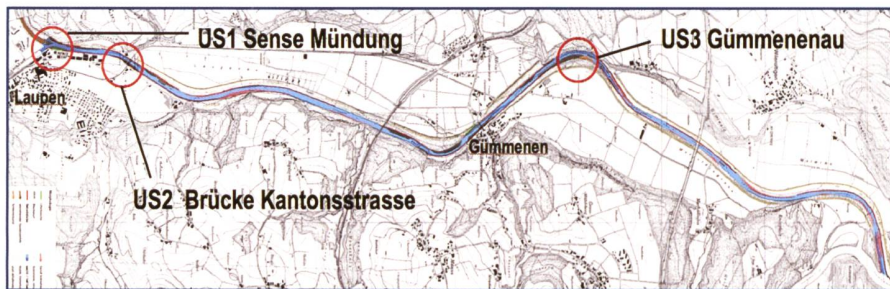
Bild 2. Die Untersuchungsstellen US1, US2 und US3 wurden mittels Feldbeobachtungen und Casimir-Simulationen vertieft untersucht.

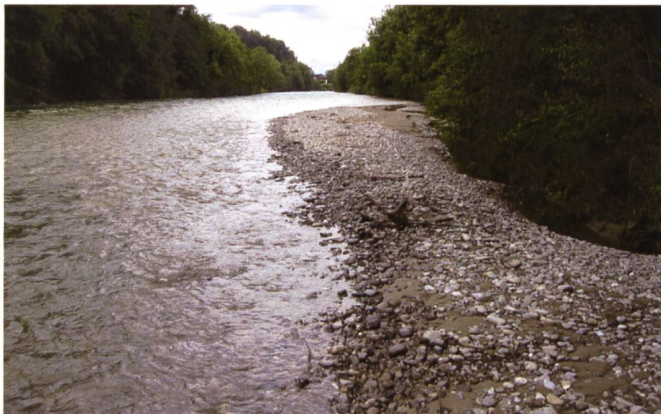
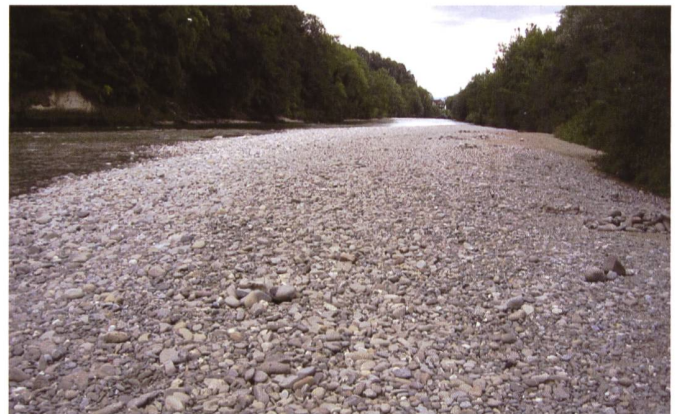
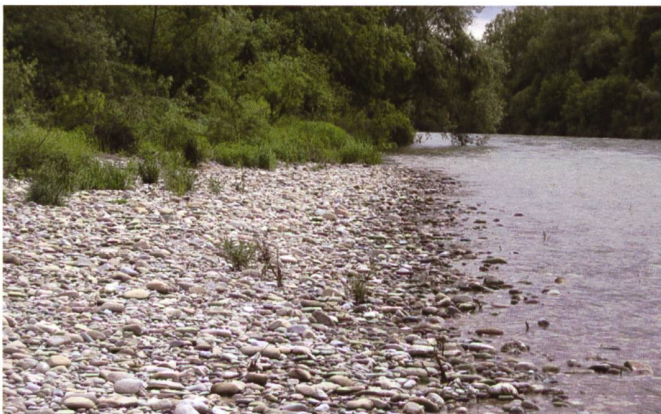
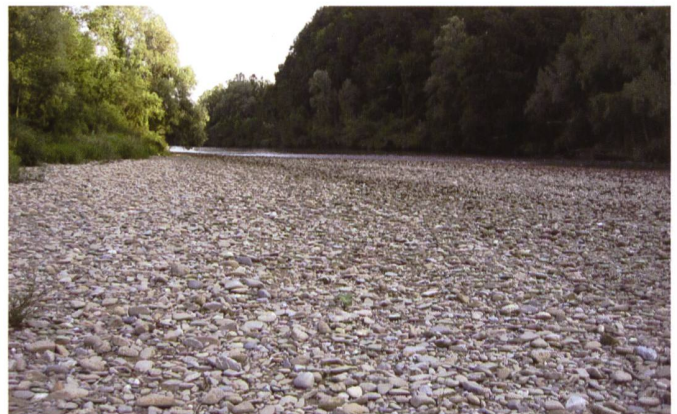
Bild 3. Untersuchungsstelle US1 (oben) und US3 (unten) bei Schwall (Abfluss Schiffenen: 135 m³/s) und bei Niederwasser (Abfluss Schiffenen: 5 m³/s).

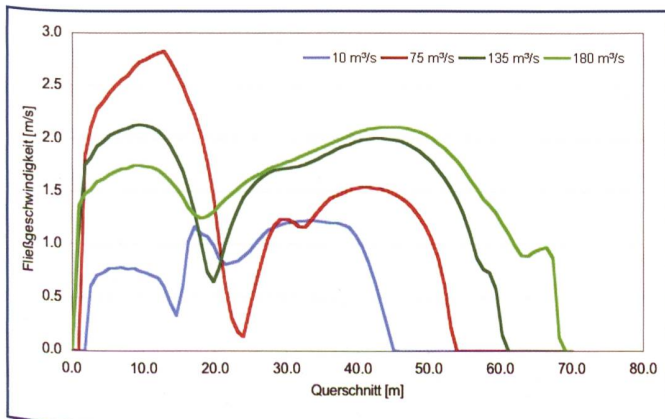
Bild 5. Fließgeschwindigkeit (links) und Profil (rechts) bei US1 bei verschiedenen Abflüssen (Simulation CASIMIR).

Bei Niederwasser liegt die mittlere Fließgeschwindigkeit bei US1 bei 0.8 m/s. Die vorherrschenden Geschwindigkeiten liegen zwischen 0.4–1.2 m/s. Bei einem Schwall von 135 m³/s nimmt die mittlere Fließgeschwindigkeit bis zu 1.7 m/s zu. Die Fließgeschwindigkeiten, welche bei Niederwasser in der Hauptströmung vorherrschen, werden auf eine schmale Uferzone und in die Wasserwechselzone zurückgedrängt. Im Bereich der Niederwasserrinne fehlen sie vollständig (siehe Bild 5).

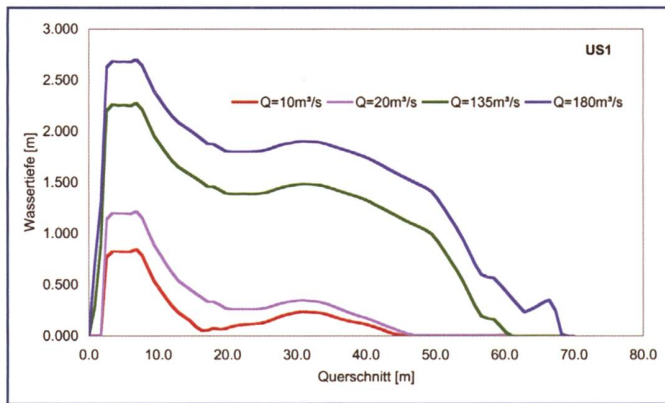
Bild 6. Wassertiefen bei US1 bei verschiedenen Abflüssen (Simulation aus 2D-Strömungsmodell). Profil siehe Bild 5.

Bei Niederwasser variiert die Wassertiefe in der Saane stark. Flachwasserzonen sind häufig. Während der Schwallphase ist die Wassertiefe zwischen Laupen und der Aaremündung gross. Seichte Bereiche fehlen fast vollständig oder sind auf den Gewässerrand oder einen sehr schmalen Bereich in der Uferböschung und auf die Wasserwechselzone beschränkt (siehe Bild 6).

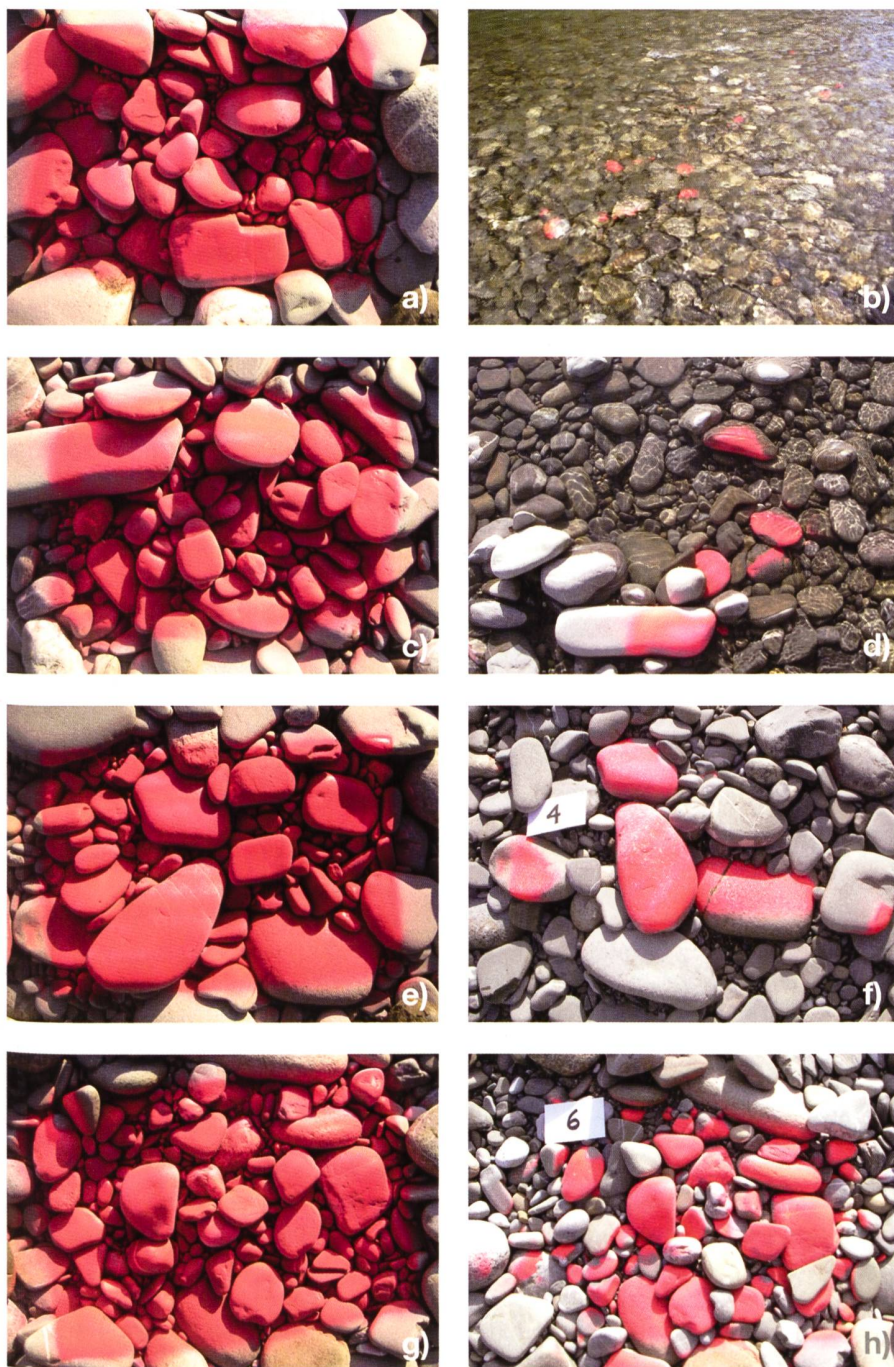
Bild 9. Geschiebetrieb bei Turbinierung bis zu 135 m³/s. Sohlenmarkierung bei US1. Markierung am 14.1.2007, Kontrolle am 21.1.2007. Entfernung vom rechten Ufer: 71 m (a, b), 52 m (c, d), 27 m (e, f), 16 m (g, h).

Markierversuche der Sohle in der Wasserwechselzone im Januar 2007 bestätigen die Berechnungen. Bei US1 erfolgt Geschiebetrieb bei Schwall auf der gesamten benetzten Fläche (siehe Bild 9). Die Sohle wird beim normalen Kraftwerksbetrieb dauernd umgestaltet. Dabei werden alle Korngrößen bis zu einer Schichtdicke von 10 cm umgeschichtet. Im Vergleich zu US3 ist die Umgestaltung der Sohle bei US1 ausgeprägter, da aus der Sense regelmässig Geschiebe eingetragen wird und die Sohle nicht kolmatiert ist.

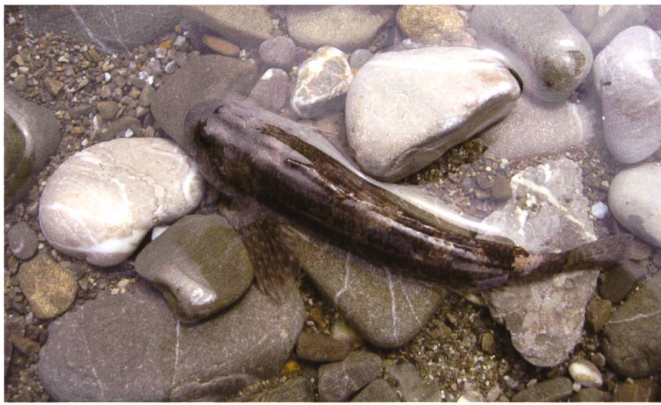
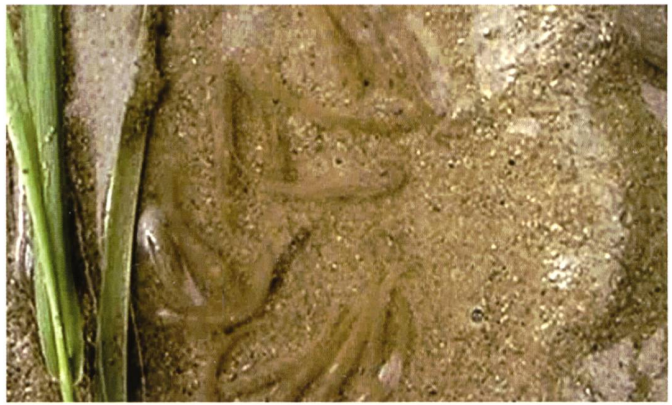
Bild 10. Fischfallen für Groppe US1 (links) und Barben bei US3 (rechts, 80–100 Tiere). Beobachtungen am 12.7.2006.

Direkte Schadensbeobachtungen an Fischen konnten bei den Begehungen im Sommer 2006 gemacht werden. Am 12./13. 7. 2006 wurden insgesamt 9 Gropen in der trockenfallenden Kiesbank bei US1 gefunden. Die Verlustrate ist stark abhängig von der Kiesbankstruktur, welche sich durch regelmässigen Geschiebeeintrag aus der Sense häufig ändert. Bei ungünstiger Struktur kann der tägliche Schwall-Sunk zu grossen Verlusten führen.

Barben verenden bei Sunk auf den flachen, trockenfallenden Kiesbänken häufig und verbreitet. Zudem bestehen lokal stark erhöhte Risiken durch kleine Senken im Uferbereich, was v.a. bei US3 festgestellt wurde, wo auf kleiner Fläche täglich 50–200 verendende Jungbarben gezählt wurden (siehe Bild 10).

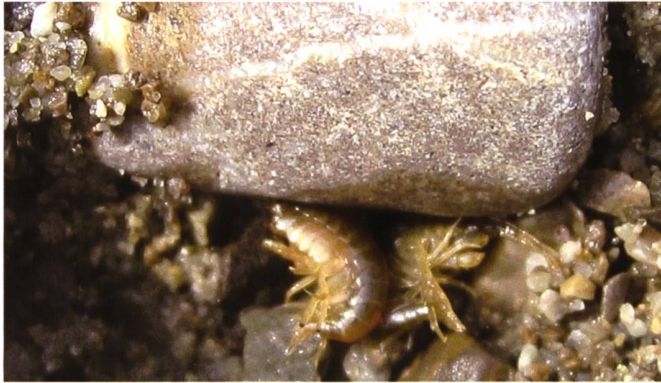
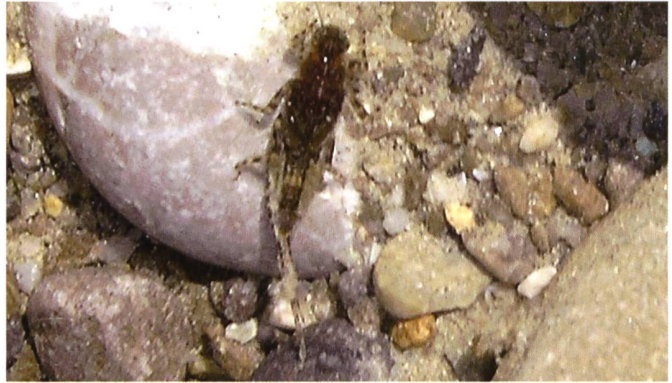
Bild 11. Fischfalle für Bachflohkrebse (links) und Eintagsfliegen (rechts). Beobachtungen vom Juli 2006.

Durch den Sunk entstehen Verluste von Steinfliegen, Eintagsfliegen, Zücmücken, Bachflohkrebsen und Köcherfliegen (siehe Bild 11). Die Tiere können sich in der Wasserwechselzone nicht in tiefere Schichten des Substrates zurückziehen, da die Zwischenräume meist mit Feinmaterial verdichtet sind. Sie überleben deshalb den Sunk nicht.
