Hochwasserrückhaltebecken am Mülibach in Allschwil

Autor(en): **Mišun, Jaroslav / Aemmer, Martin / Sorgenfrei, Andreas**

Zeitschrift: **Wasser Energie Luft = Eau énergie air = Acqua energia aria**

Band (Jahr): **102 (2010)**

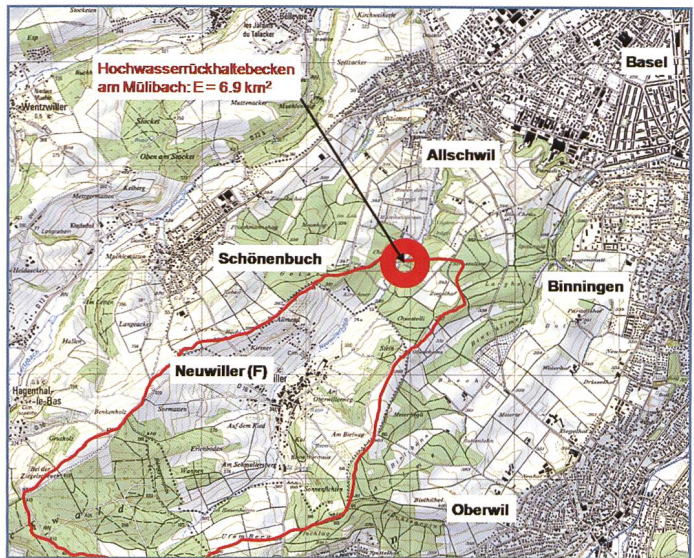
Bild 2. Einzugsgebiet des Mülibachs beim Hochwasserrückhaltebecken.

Das HWRB «Isigs Brüggli» am Mülibach liegt in der südwestlichen Peripherie der Grossagglomeration Basel, rund 1 km vom Ortseingang der Gemeinde Allschwil entfernt (Bild 2). Ein Grossteil des Einzugsgebietes liegt auf französischem Staatsgebiet im Bereich der Gemeinde Neuwiller (F). Die Sperrstelle und Dammhöhe der Stauanlage wurde so gewählt, dass die Stauwurzel beim Stauziel fast vollständig auf schweizerischem Hoheitsgebiet liegt. Ansonsten wäre für den Bau der Stauanlage ein Staatsvertrag zwischen der Schweiz und Frankreich erforderlich gewesen.

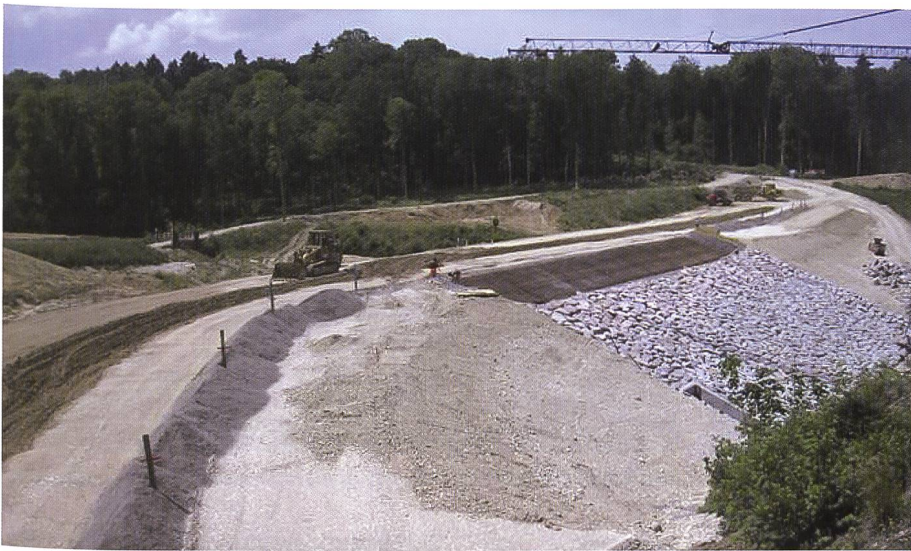
Bild 5. Draufsicht auf Damm mit erkennbaren Dammmzonen.

terialien gebaut (siehe Bild 4 und 5).

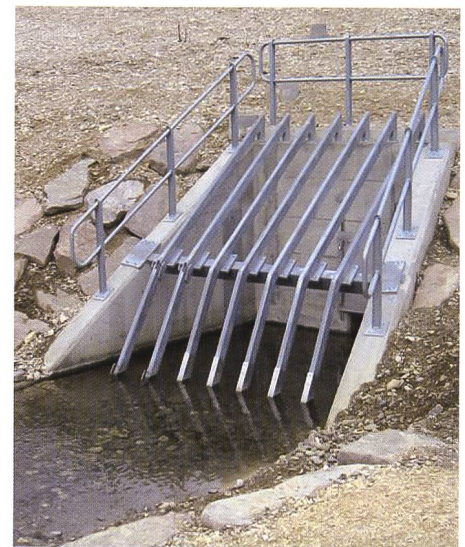
Bild 7. Einlaufbauwerk mit Drosselöffnung und Grobrechen.

schlusswand des oberwasserseitigen Portals wurde eine Öffnung von 70 cm (Breite) × 110 cm (Höhe) vorgesehen, die während der Bauphase als Bauumleitung vollständig offen war. Die erforderliche Drosselöffnung wurde erst nach Abschluss der Bauarbeiten innerhalb dieser Aussparung durch eine manuell verstellbare Blende bewerkstelligt. In der wasserseitigen Stirnwand des Einlaufbauwerks ist ebenfalls die Niveausonde zur automatischen Einstauüberwachung untergebracht. Die Verbindungsleitung zur Datenerfassung wurde in einem oberflächennah verlegten Kunststoffrohr in den auf der Dammkrone gelegenen Betriebsschachts der Notentlastung geführt. Auf dem Einlaufbauwerk dient ein Grobrechen mit einem Stababstand von 37 cm für den Geschwemmselrückhalt (Bild 7).

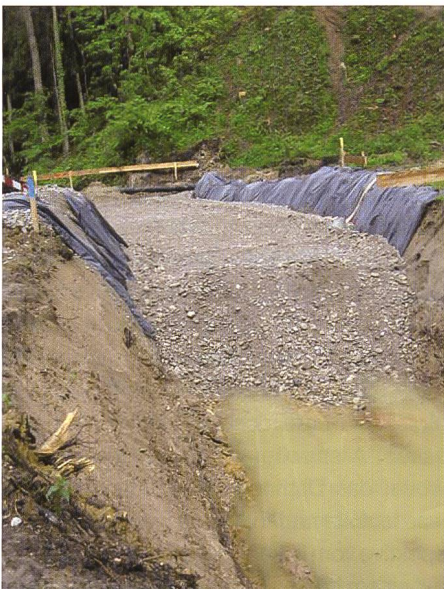
Bild 11. Materialersatz unter dem Durchlassbauwerk.

Um differenzielle Setzungen des Untergrundes unter dem Durchlassbauwerk zu verhindern, wurde das Bauwerk im Deckenschotter fundiert. Da die Gründungssohle höher lag als der Deckenschotter, wurde der Lehm Boden gegen nicht bin-

digen Boden ausgetauscht (Bild 11). Der Materialersatz erfolgte nach den Kriterien der Dammschüttung. Im Bereich des Dichtungskernes und unter dem oberwasserseitigen Stützkörper wurde Damkernmaterial eingebaut, wobei Durchlässigkeitswerte von $k < 1 \times 10^{-6} \text{ m/s}$ erreicht werden mussten. Im Bereich unter dem unterwasserseitigen Stützkörper wurde der Aushubgraben auf der Sohle mit Steinen infolge Durchnässung und darüber liegend mit Kiessand verfüllt. Unter dem Deckenschotter befindet sich die Elsässer Molasse.

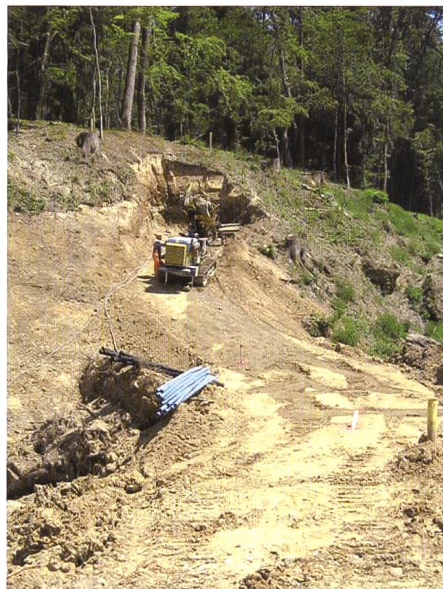
Bild 12. Injektionsbohrungen für Untergrundabdichtung.

Um die durchlässigen Schichten der Deckschotter sowie das rechte Widerlager abzudichten wurde eine Untergrundabdichtung mit Injektionen vorgenommen. Die Injektionen wurden durch installierte PVC-Manschettensrohre in drei Phasen durchgeführt. Als Umhüllung der Manschettensrohre hat eine Wasser-Zement-Suspension gedient. Der Abstand der Manschetten im Bereich der Deckschotter hat 1 m betragen. Für die Verpressarbeiten wurde eine stabile Mischung aus 400 kg CEM I 42.5 und 50 kg Ton (W/Z-Faktor 0.8) und 2% Intraplast verwendet. Der Einpressvorgang erfolgte unter konstanter Kontrolle der Injektionsrate und Druckentwicklung (Mengenbeschränkung max. 400 kg, In-

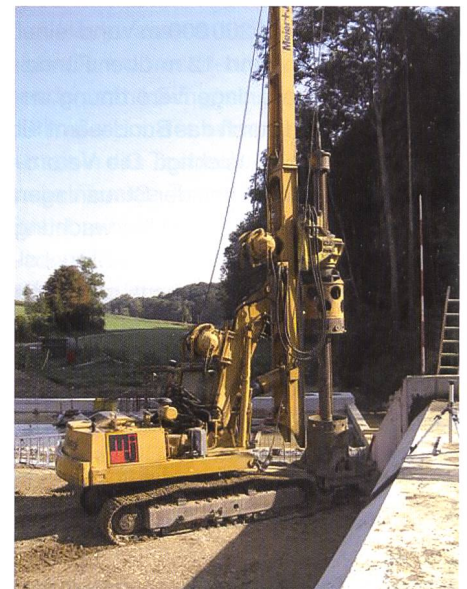
Bild 13. Filterbohrungen (d=80 cm) als Entlastungsfilter gegen Auftriebssicherheit.

ringe Wasserdurchlässigkeit auf. Kiessand-Schichten mit hoher Durchlässigkeit wurden trotzdem aufgeschlossen und mittels einem Zement-Injektionsschirm entlang der Dammachse abgedichtet. Am luftseitigen Dammfuss wurden in der Grenzschicht zwischen den durchlässigen Deckschotter und der darüber liegenden dichten Lösslehmschicht Entlastungsfilter in Form von Filterbohrungen ausgeführt. Sie dienen der Auftriebssicherung und der Gewährleistung der Dammsicherheit.

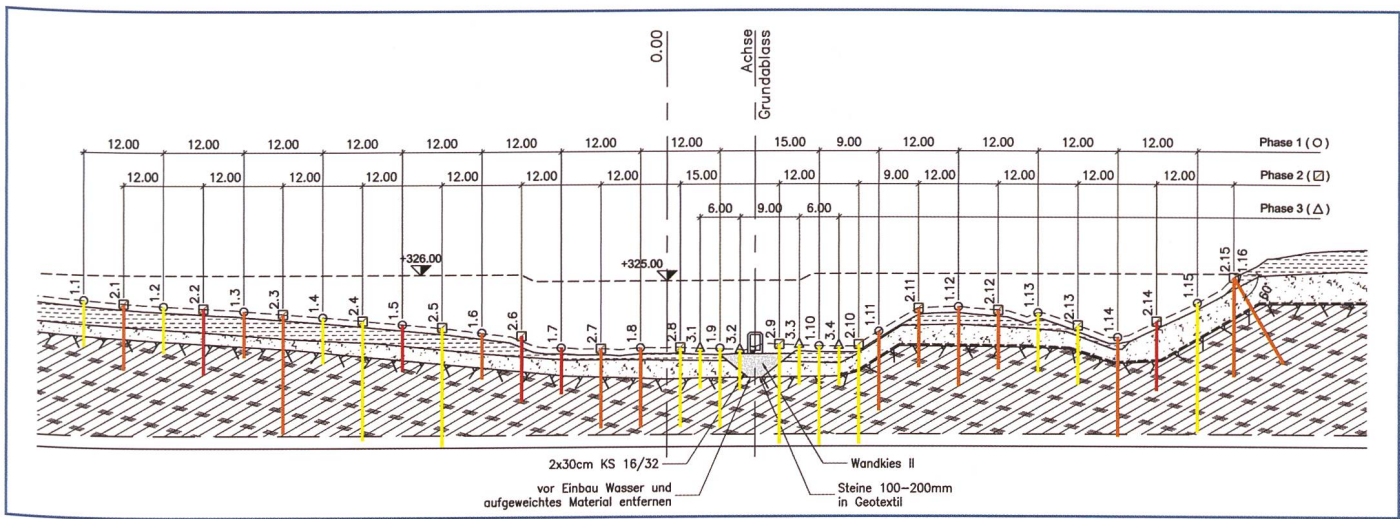
Bild 15. Injektionsgutaufnahmen der Untergrundabdichtung (gelb: $< 500 \text{ kg/m}^3$; orange: $500 \pm 800 \text{ kg/m}^3$; rot: $> 800 \text{ kg/m}^3$).

jektionsdruck max. 20 bar). Die jeweiligen Einpressdrücke wurden vom Unternehmer definiert und von der Bauleitung genehmigt. Vor und während der Injektionsarbeiten wurden die Eigenschaften der Mischung kontrolliert. Der Erfolg der Injektion wurde aufgrund von Wasserabpressversuchen überprüft. Bild 15 zeigt die Injektionsgutaufnahmen der Untergrundabdichtung entlang der Dammachse. Insgesamt wurden 35 Injektionsbohrungen mit einer Gesamtlänge von total 390 m ausgeführt. Die Bohrtiefen variierten in Abhängigkeit der Schichtmächtigkeiten des Untergrundes zwischen 7.00 m und 19.50 m.
