Neubau Kleinwasserkraftwerk Alpbach in Kandersteg

Zeitschrift: **Wasser Energie Luft = Eau énergie air = Acqua energia aria**

Band (Jahr): **103 (2011)**

Thomas Richli

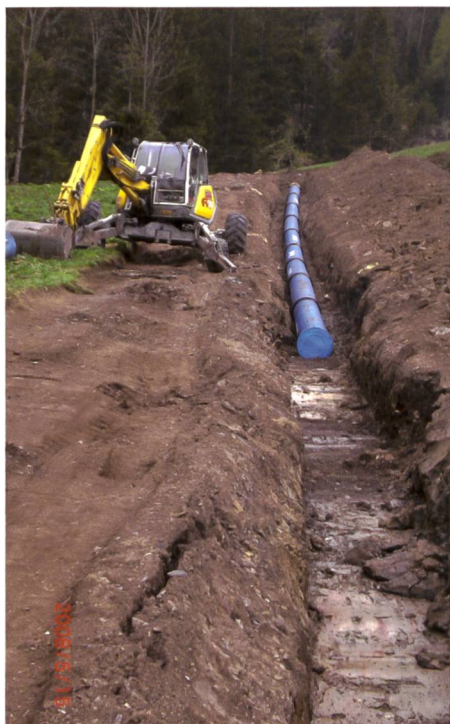
Bild 8. Versetzte Druckleitung in Etappe 1 (oberhalb Maschinenhaus).

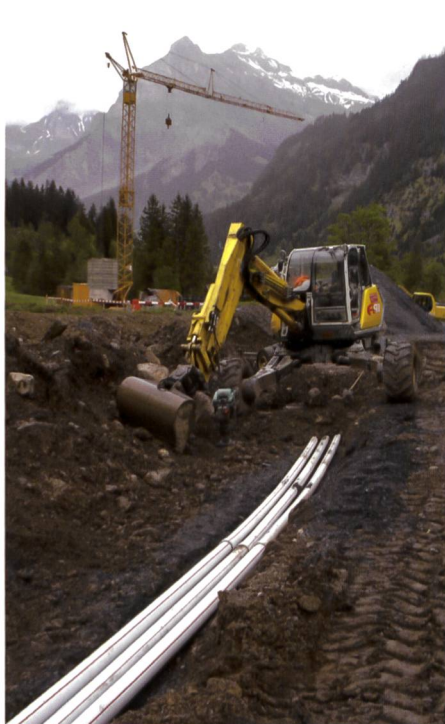
Bild 9. Eindecken der 3 Kabelschutzrohre in Etappe 1 (oberhalb Maschinenhaus).

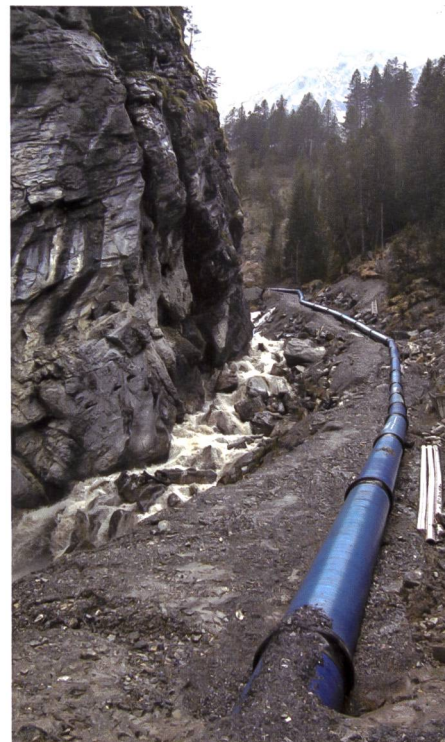
Bild 12. Versetzte Druckleitung in Etappe 4 im Dezember 2008.

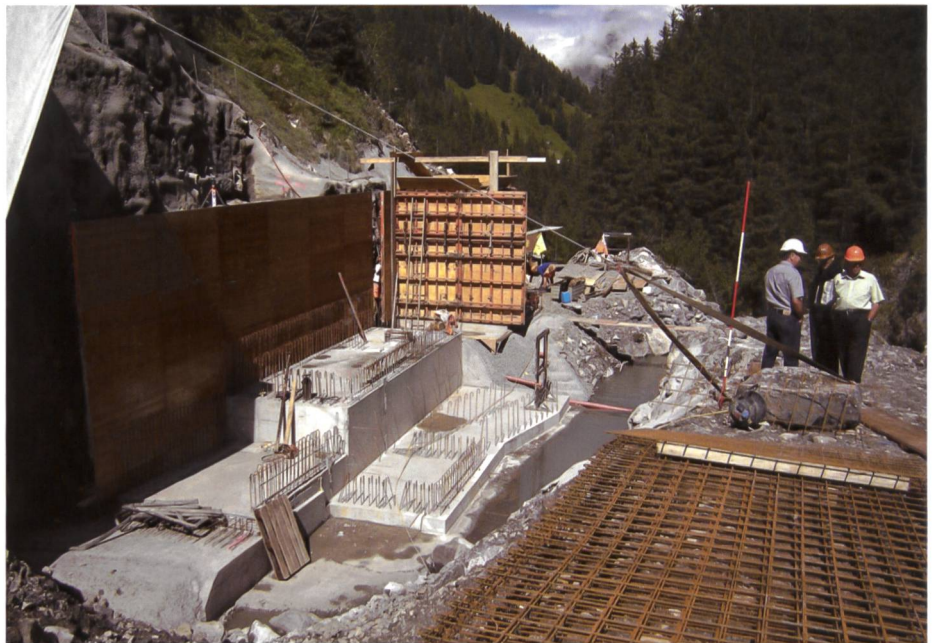
Bild 16. Erstellen des IDM-Schachtes (eingeschalt) mit Sicht auf Absatz des Einlaufbeckens.

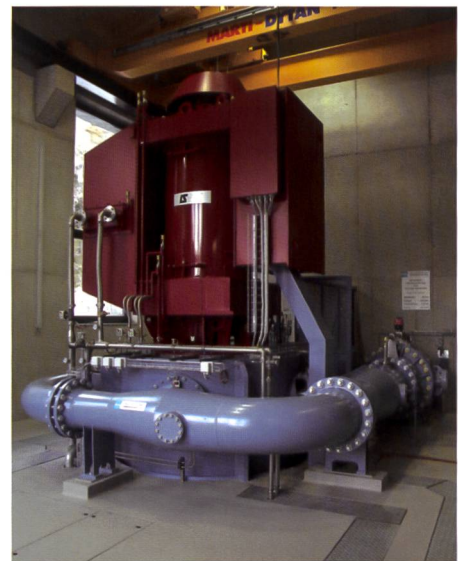
Bild 28. Maschinengruppe.

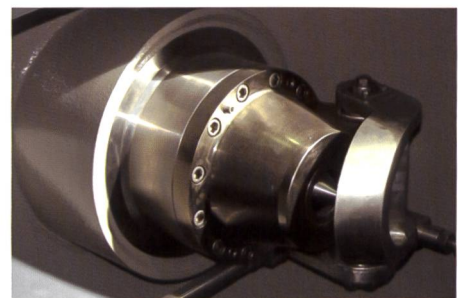
Bild 29. Innenregulierte Düse mit Strahl- ablenker.
