Renaturation du delta de la rivière Ticino dans la réserve naturelle des Bolle di Magadino: habitats visés

Zeitschrift: **Wasser Energie Luft = Eau énergie air = Acqua energia aria**

Nicola Patocchi

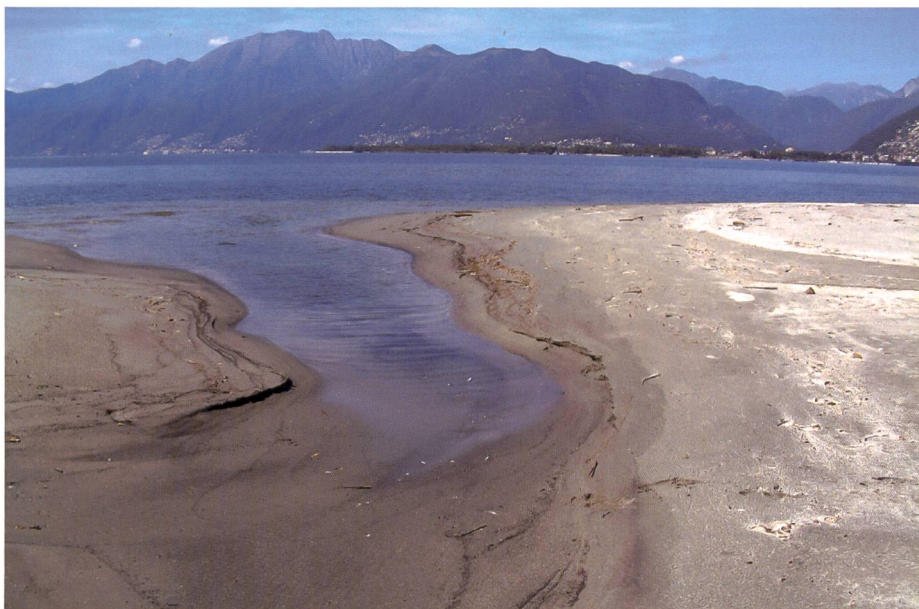
Photo 4. Habitats visés à moyen et long terme sur le Delta del Ticino (Photo 2009, îlots frontal après la première petite crue, niveaux du lac à 193.08 m s.m.).

maintenant, peuvent s'exprimer dans le cadre du régime de fluctuation des niveaux moyens déterminé par la digue de Sesto Calende. Le calibrage des profils des îlots recréés a été choisi autour des hauteurs de la «haute rive», c'est-à-dire 193.5–194.5 m s.m., tenant ainsi compte des nouvelles tendances des niveaux moyens du lac.
