Hochwasserschutzprojekt "Urner Talboden"

Zeitschrift: **Wasser Energie Luft = Eau énergie air = Acqua energia aria**

Band (Jahr): **108 (2016)**

Hochwasserschutzprojekt «Urner Talboden»

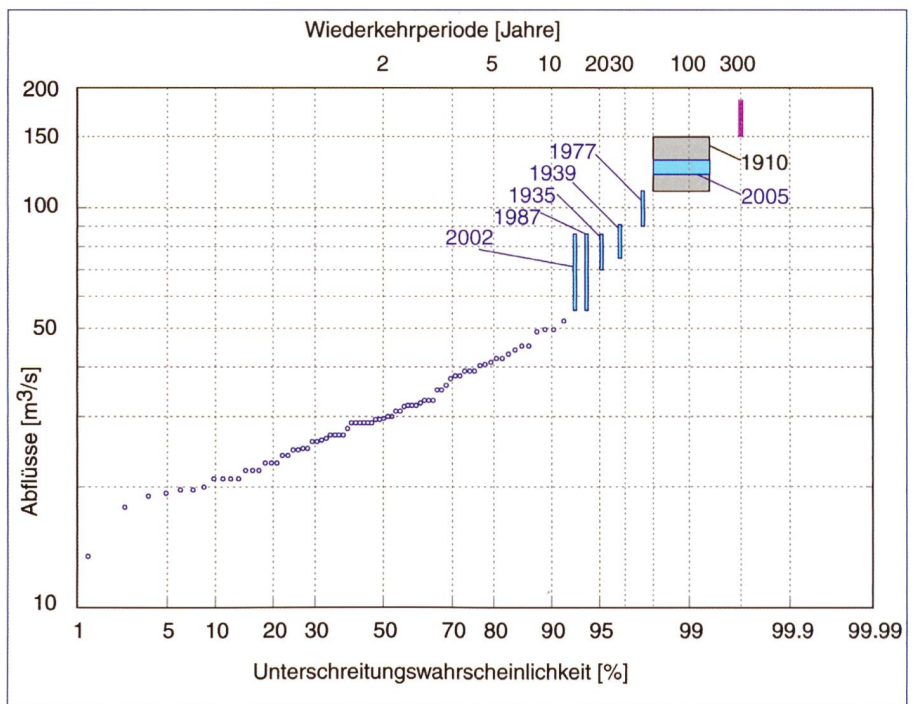
Bild 2. Frequenzdiagramm des Schächens beim Pegel in Bürglen (108.5 km²) aus den Jahreshochwassern von 1926–2006 (blau). Zwischen 1930 und 1985 befand sich der Pegel in Bürglen (94 km²). Zusätzlich eingetragen sind das abgeschätzte Hochwasser von 1910 und die Resultate der Modellrechnungen (violett).

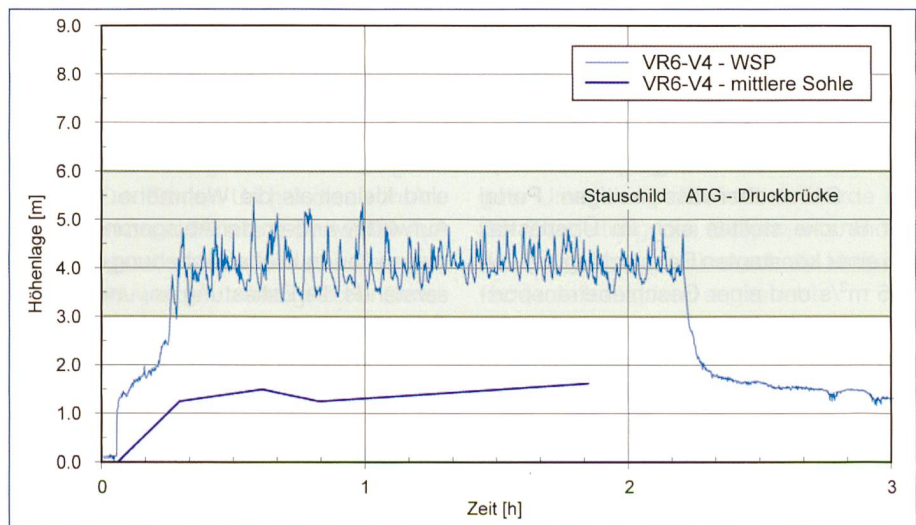
Bild 6. Darstellung der Wasserspiegel- und Sohlenlagen beim Stauschild der Druckbrücke (Quelle: VAW).

Die Energiehöhe oberhalb der Brücke und damit der maximal mögliche Wasserstand lag ca. 1 m unterhalb der Oberkante der Verschalung. Die Differenz zur Energiehöhe im Unterwasser lag bei

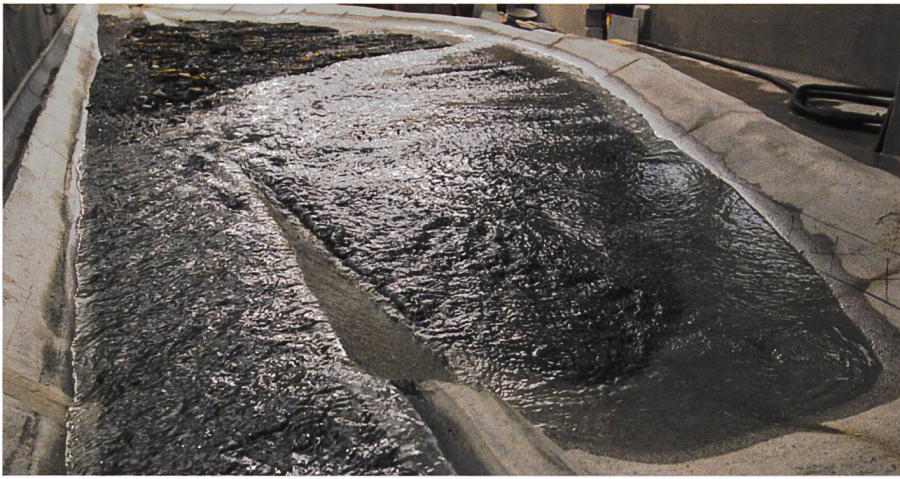
Bild 7. Ansicht in Fließrichtung des Geschiebesammlers und Streichwehrs im physikalischen Modell. Fächerartige Ausbreitung der Ablagerungen im oberen Teil des Sammlers (Quelle: VAW).

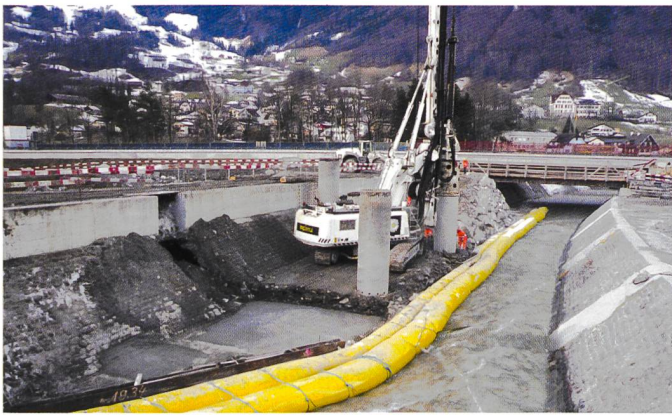
Bild 1. Erstellen der Bohrpfähle im Schächen.

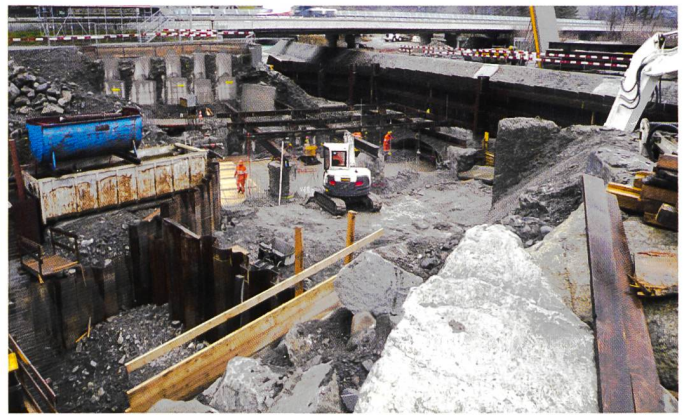
Bild 2. Bauzustand mit Stahlwand für Wasserhaltung, in der Mitte noch sichtbar der alte abzubrechende Bogendurchlass.

Der alte Durchlass der Stillen Reuss unter dem Schächenbach aus dem Jahre 1910 bestand aus einem Bogentragwerk von 9.5m Spannweite aus unbewehrtem Beton

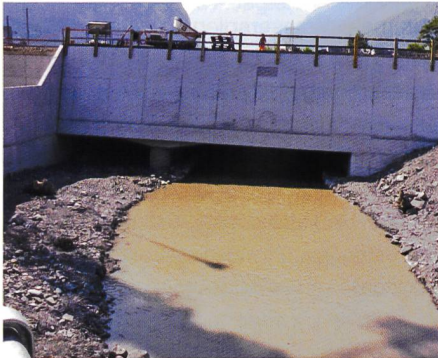
Bild 3. Ansicht neuer Durchlass Stille Reuss unter dem Schächen hindurch.

mit massiven Betonwiderlagern. Der neue Durchlass weist eine zweifeldrige Betonplatte mit gleichmässigen Spannweiten von 2×13.25 m auf. Die Dicke der Platte beträgt im Feld 0.90 m und 1.40 m über der Mittelabstützung. Die beiden Seitenwände werden durch eine 1.25 m dicke, überschnittene Bohrpfehlwand gebildet. Die Mittelabstützung erfolgt analog. Die angeschnittenen Füllpfähle sind unbewehrt und reichen ca. 1.0 m unter die Sohle der «Stillen Reuss». Die bewehrten Pfähle sind entsprechend den vertikalen Lasten tiefer im Schächenschotter eingebunden und fundiert. Die Betondecke ist schlaff bewehrt und verläuft parallel zur Schächensohle. Die Brückenplatte wurde auf eine Erdauflast von 5 m Aufschüttung mit zusätzlicher Nutzlast von 15 kN/m^2 ausgelegt. Der Notentlastungskanal wurde ohne tragende Funktion der Decke im östlichen Feld des Durchlasses nachträglich eingebaut.

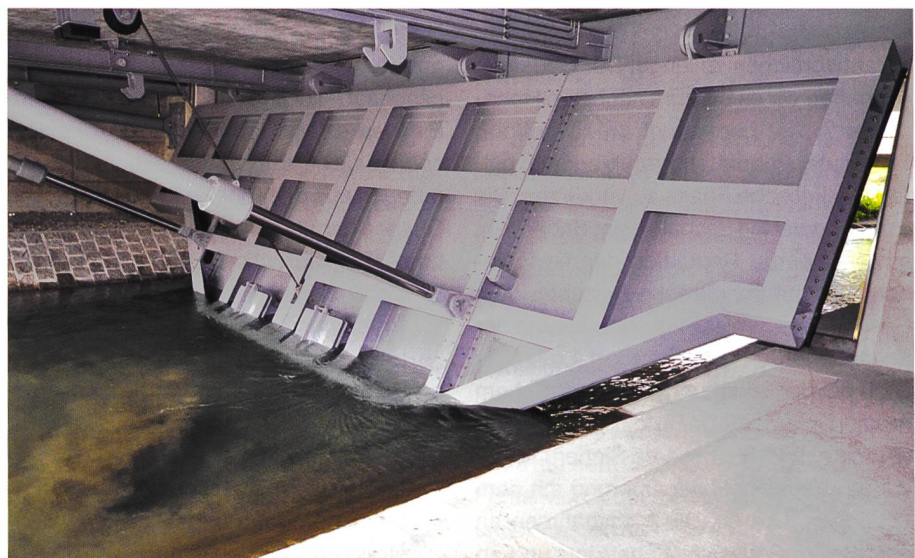
Bild 4. Skizzen (oben) und Foto des Hydraulischen Notverschlusses unter SBB-Brücke Stille Reuss.

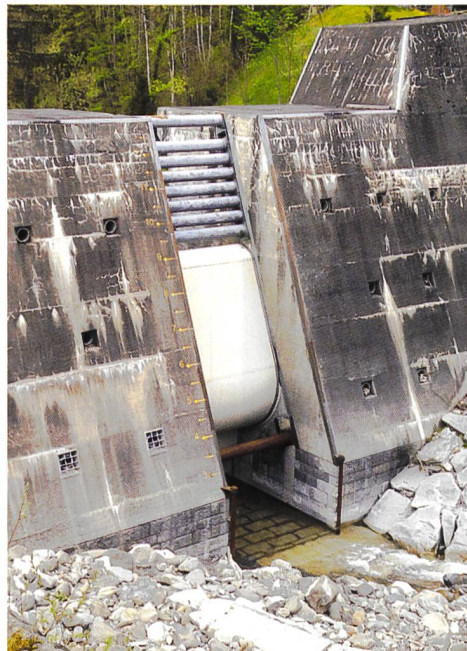
Bild 2. Schütz-Geschiebesammler Stiglisbrücke.

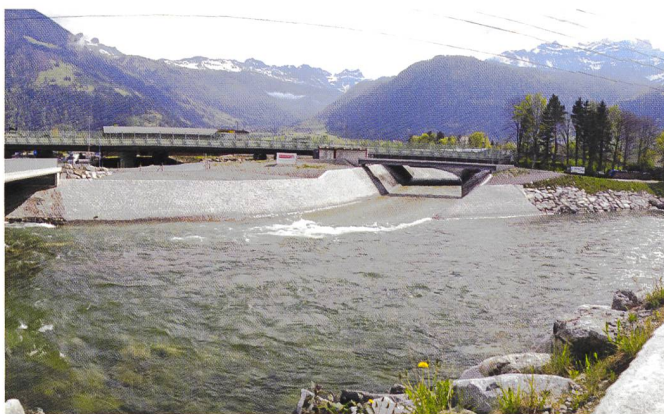
Bild 7. Bereich Schächenmündung, Anschluss Schächen an die Reuss.

Die alte Schächenmündung (Los F1) war nicht optimal an die Reuss angeschlossen. Neu ist sie abgewinkelt und dadurch strömungsgünstiger gestaltet. Die Sohlenpflasterung im Schächen wurde erneuert und die Ufer um 1.5 m erhöht. Ausserdem wurde die Schächenschale gegen die Reuss hin mit einer Spundwand

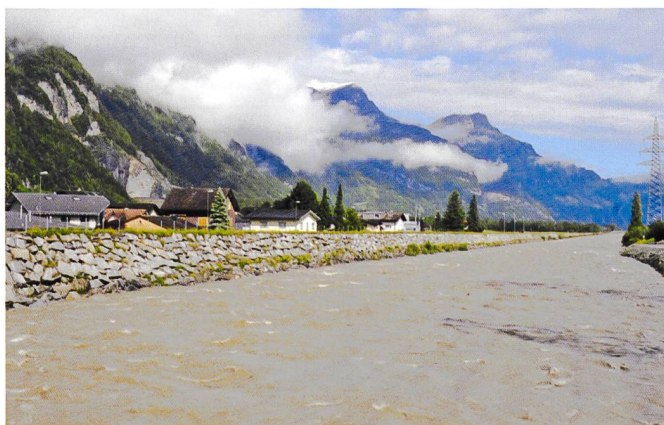
Bild 9. Erhöhter Reussdamm bei Attinghausen.

längs der Reuss gesichert, damit keine Rückwärtserosion an den Bauwerken des Schächens stattfinden kann. Nördlich der Attinghauser-Brücke bis zur ehemaligen Einmündung der «Stillen Reuss» musste das rechte Reussufer leicht erhöht und die Foundation des Pfeilers der Attinghauser-Brücke gegen Erosion zusätzlich geschützt werden.

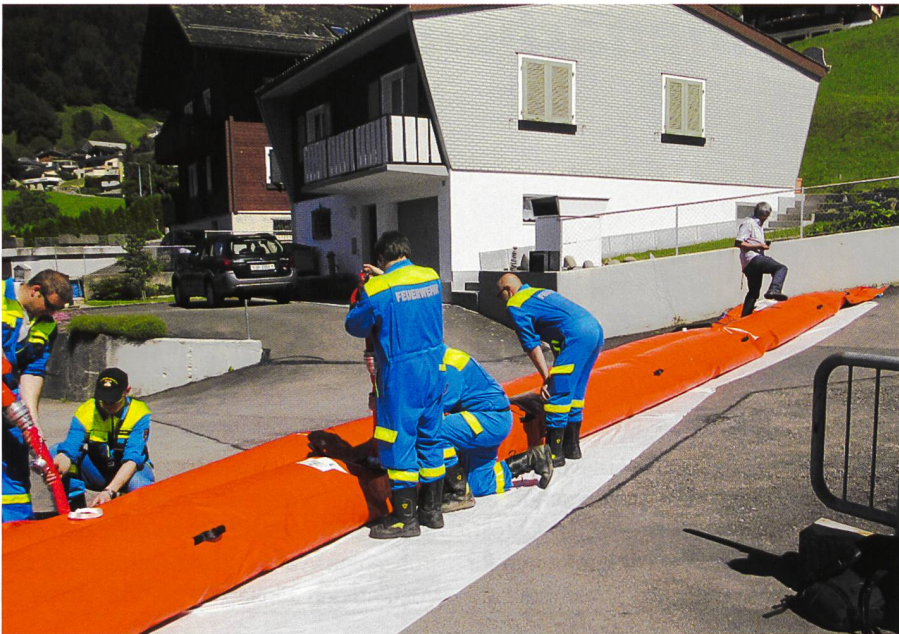
Bild 3. Einbau Beaver-Schläuche.

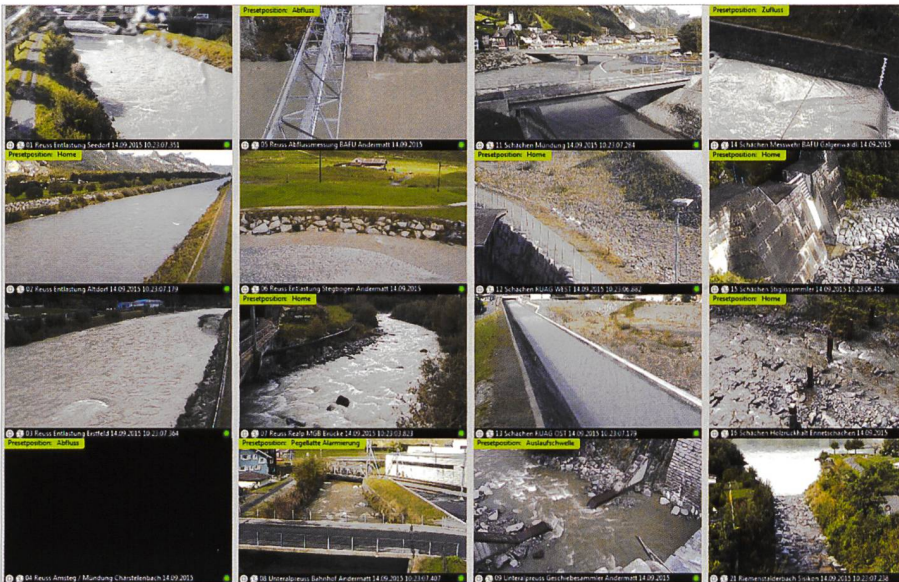
Bild 4. Übersicht der 16 Überwachungskameras.
