Zeitschrift: **Wasser Energie Luft = Eau énergie air = Acqua energia aria**

Band (Jahr): **108 (2016)**

«Inbetriebnahme» der Hochwasser- ausleitung am Nidlaubach SZ

Beatrice Herzog, Jürg Speerli

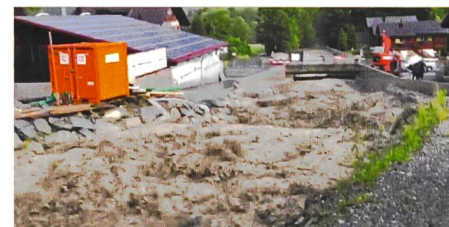
Bild 3. Abfluss bei der Kantonsstrassenbrücke am 24.6.16 (Video: Wuhrkorporation Nidlaubach).

Der Spitzenabfluss kann anhand von Fotos, Videos und eingemessenen Spuren an der Kantonsstrassenbrücke auf rund 60 m³/s abgeschätzt werden. Die Nachrechnung bei

der Brücke wie auch bei der Abschlussperre des Sammlers stimmen dabei gut überein. Bei der Brücke wurde angenommen, dass die Spritzspuren an den Widerlagern ein Mittel zwischen mittlerer Druckhöhe und Energielinie zeigen. Dies entspricht recht gut dem «mittleren Wasserspiegel» auf dem Videomaterial. Bei der Brücke herrschte immer ein minimales Freibord, sie könnte bei Extremereignissen auch unter Druck gesetzt werden (Staukragen, Statik).
