# Unwetterschäden in der Schweiz 2020

## Hochwasser, Murgänge, Rutschungen und Sturzprozesse

Katharina Liechti, Alexandre Badoux

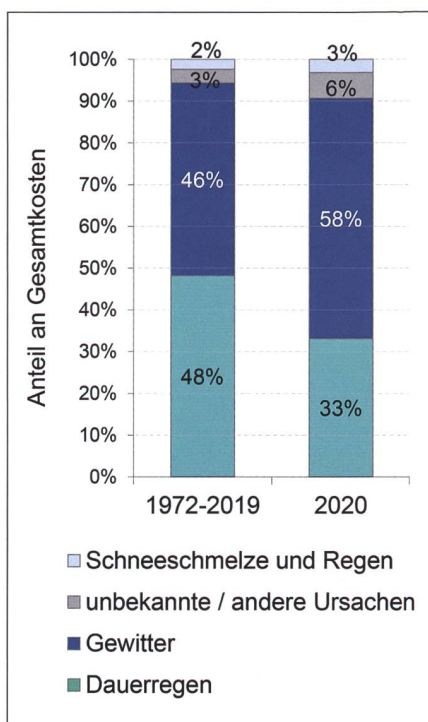
Bild 2: Anteile der verschiedenen Ursachen der Schadensprozesse an den Gesamtkosten für die Periode 1972–2019 (teuerungsbereinigt) und für 2020.

Die Ursachen für die jeweiligen Schadensprozesse werden gemäss den vorherrschenden Witterungsverhältnissen in vier verschiedene Gruppen aufgeteilt (Bild 2, Bild 4 unten).

Rund 58 Prozent (23 Mio. CHF) der gesamten Schadenskosten des Jahres 2020 sind auf Gewitter und intensive Regenfälle zurückzuführen. Dieser Anteil ist leicht grösser als der langjährige Durchschnitt (1972–2019) von 46 Prozent. Die grössten Unwetterschäden infolge Gewitter ereigneten sich 2020 im Raum Luzern (26. Juni und 2. Juli).

Lang andauernde Niederschläge führten 2020 zu Schäden von gut 13 Mio. CHF. Dies ist gut dreimal so viel wie im Jahr 2019 und entspricht 33 Prozent der Gesamtschadenssumme 2020 (langjähriges Mittel 48 Prozent). Der grösste Teil davon entstand zwischen dem 28. und 30. August im Tessin und am östlichen Alpennordhang.

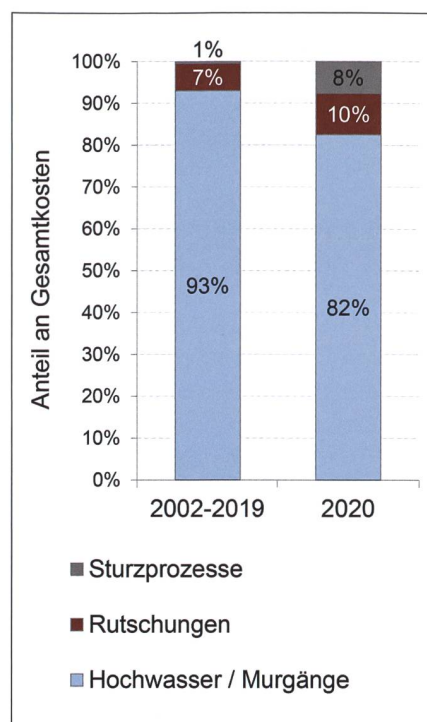
Bild 3: Anteile der verschiedenen Schadensprozesse an den Gesamtkosten für die Periode 2002–2019 (teuerungsbereinigt) und für 2020 (bis 2001 wurden Sturzprozesse in der Datenbank nicht erfasst).

Die erfassten Schadensprozesse werden in drei Kategorien eingeteilt, wobei die Grenzen zwischen diesen Kategorien fließend sein können (Bild 3 und Bild 4 oben).

In dieser Kategorie werden sämtliche Arten von Rutschungsprozessen erfasst, die sich ausserhalb des unmittelbaren Gewässerbereichs ereignen. Der Anteil der Schäden dieser Kategorie liegt mit knapp 4 Mio. CHF bei 10 Prozent der Jahresschadenssumme. Dies ist leicht mehr als der langjährige Durchschnitt (7 Prozent).

Dieser Kategorie werden Schäden zugeordnet, die durch Steinschlag, Fels- oder Bergsturz entstehen. Rund 8 Prozent der Gesamtschäden wurden 2020 von Sturzprozessen verursacht, das ist bedeutend mehr als der langjährige Mittelwert (2002–2019) von 1 Prozent.

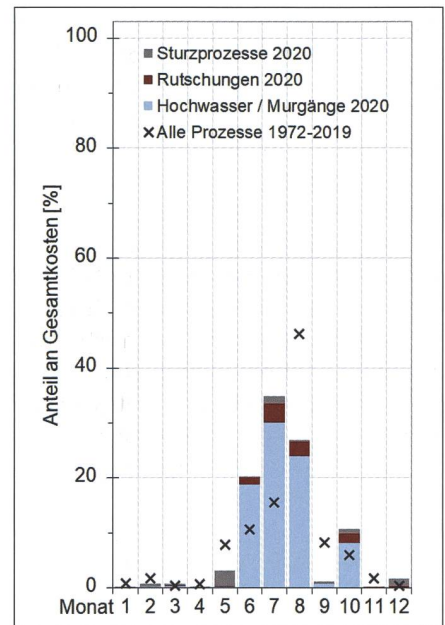
**Bild 5:** Monatliche Anteile der Schadenskosten für das Jahr 2020 (Gesamtkosten ca. 40 Mio. CHF). Die Kreuze geben die monatlichen Anteile der teuerungs bereinigten Schäden (alle Prozesse) für die Periode 1972–2019 an.

Die Schadenskosten entstanden im Jahr 2020 hauptsächlich in den drei Sommermonaten (82 Prozent), wie dies auch im Vorjahr (97 Prozent) der Fall war. Am stärksten betroffen war dabei der Monat Juli, gefolgt vom August und vom Juni (Bild 5). Schäden entstanden auch im Oktober (11 Prozent), während in den restlichen Monaten nur geringe Kosten zu verzeichnen waren.

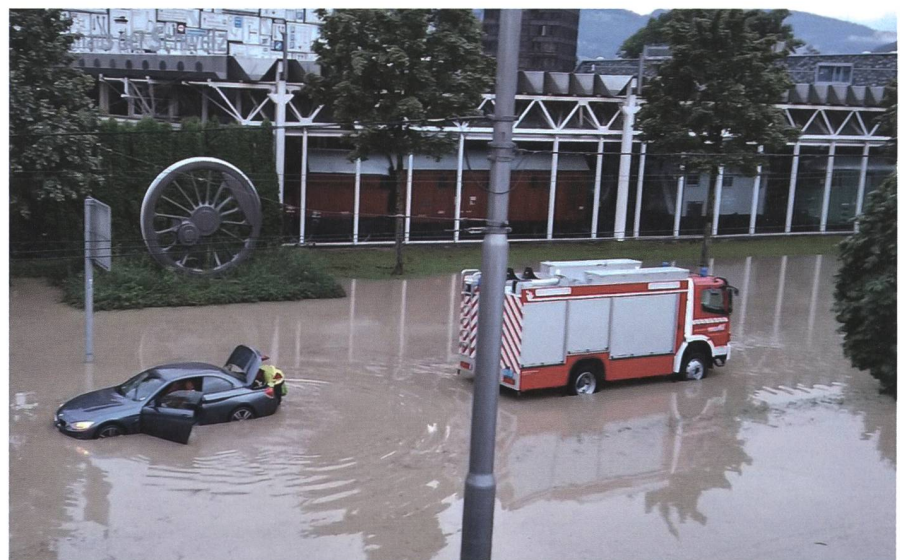
Bild 6: Heftige Gewitter am 1. und 2. Juli 2020 führten in der Region Luzern zu erheblichen Problemen, so auch an der Haldenstrasse beim Verkehrshaus in Luzern. (Foto: Feuerwehr Stadt Luzern).

Heftige Gewitter am 1. und 2. führten vor allem im Kanton Luzern zu erheblichen Problemen. Am 2. kam es unter anderem im Würzenbachquartier in Luzern zu Hochwasserschäden, weil der Gerlisbergbach ausuferte. In einem Mehrfamilienhaus wurden mehrere Wohnungen verwüstet und

die Strassen standen kniehoch unter Wasser (Bild 6). Auch in Ruswil waren die Schäden erheblich. Hier sorgten mehrere ausufernde Bäche für 35 Einsätze der Feuerwehr. Betroffen waren unter anderem Keller, Parterrewohnungen und Gewerbebetriebe. Weitere Schadensmeldungen kamen unter anderem aus Emmen, Neuenkirch, Rothenburg und Eschenbach.

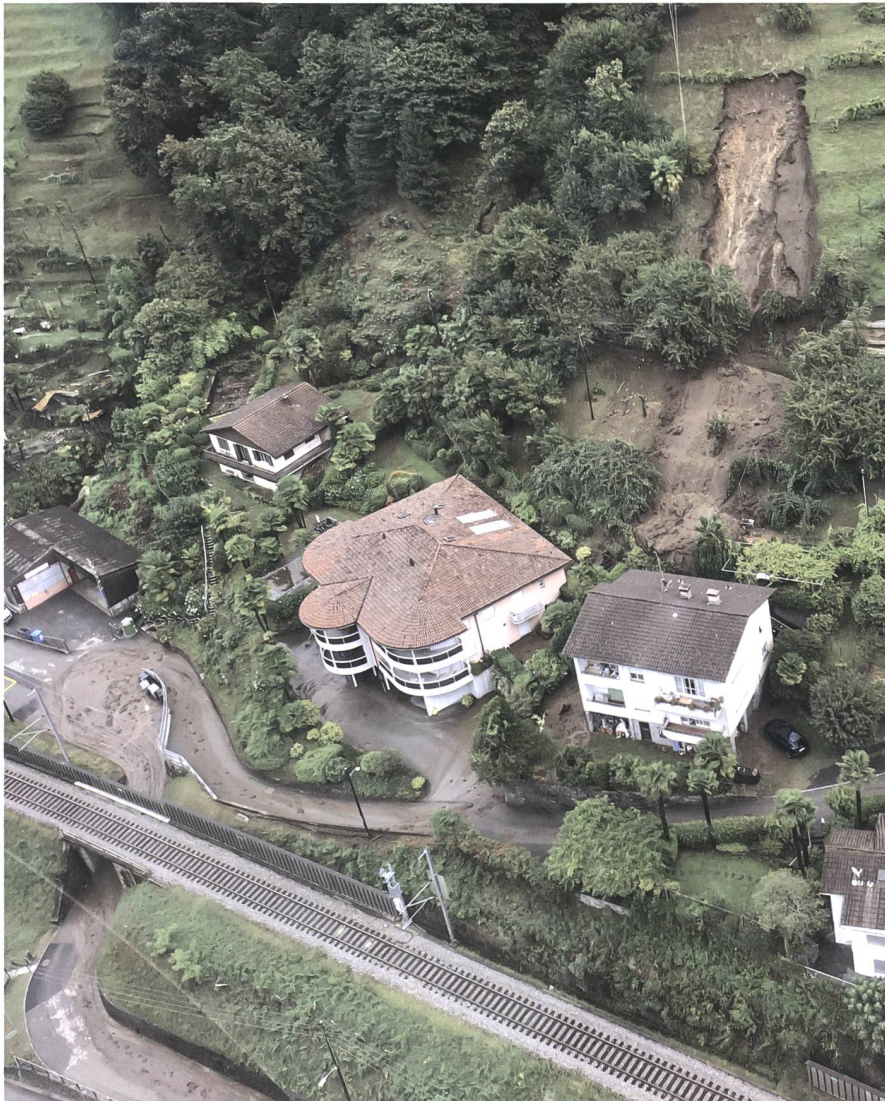
Bild 7: Hangmure in Alabardia (Gemeinde Gambarogno) am 29. August 2020.  
(Foto: Ufficio dei corsi d'acqua, Dipartimento del territorio, TI).

Am 28. und 29. fielen im Tessin und in den angrenzenden Gebieten des Kantons Graubünden massive mit Gewittern durchsetzte Niederschläge. In weiten Teilen des Tessins kam es zu Überschwemmungen, Rutschungen und Steinschlägen. In Bissone mussten am 28. drei Häuser evakuiert werden, nachdem sich eine Hangmure ereignete. Weitere Rutschungen sowie überschwemmte Keller und Strassen gab es auch in der Region Lugano, hier waren vor allem die Dörfer entlang des Vedeggio betroffen. In Avegno wurde am 29. aufgrund der starken Regenfälle das Trinkwasser verschmutzt. Auch in Gordola waren am 29. erhebliche Schäden zu verzeichnen. Mehrere Bäche traten über die Ufer. Ein Strassenstück wurde dabei mitgerissen, wodurch etwa zwei Dutzend Personen von der Umwelt abgeschnitten wurden. Etliche Häuser waren von Überschwemmungen betroffen und Zufahrten durch Rutschungen blockiert. Im Valle del Carcale beschädigten Rutschungen eine wichtige Quellauffassung und Zufahrtswege. Ein weiterer Schwerpunkt der Unwetterschäden befand sich in der Gemeinde Gambarogno TI (Bild 7). Hier mussten sieben Häuser evakuiert werden. Darunter eine stattliche alte Villa am Lago Maggiore, deren Fundament von einem Bach unterspült und dadurch unbewohnbar wurde. Bei der Ortschaft Piazzogna brachte ein Bach viel Geschiebe und Schwemmholz, sodass ein Durchlass unter den Bahngeleisen verkleaste. Ein Zug fuhr daraufhin in die auf den Geleisen abgelagerten Massen aus Schlamm, Schutt und Schwemmholz und musste abgeschleppt werden. Der Bahnbetrieb konnte am 31. wieder aufgenommen werden.

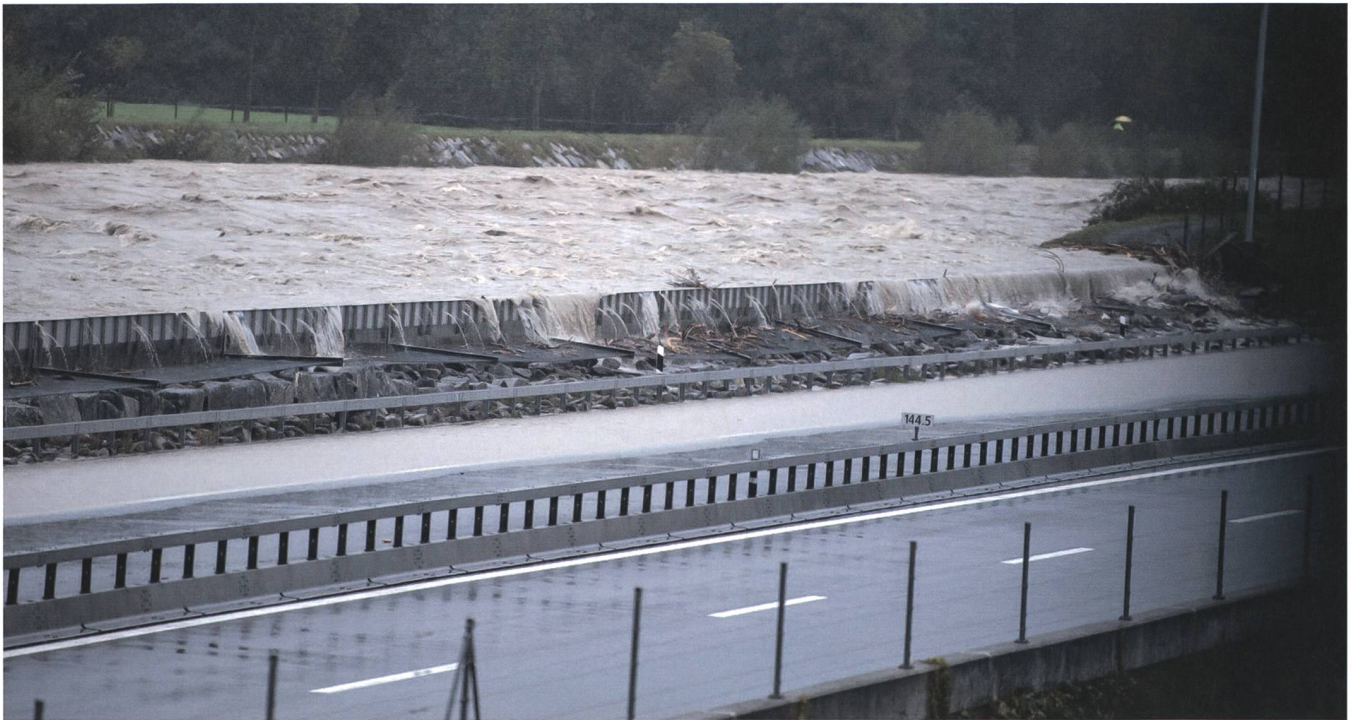
**Bild 8:** Die hochgehende Reuss wurde am 3. Oktober über die Entlastungsanlage bei Altdorf auf die Autobahn A2 abgeleitet. (Foto: Valentin Luthiger).

Das Tief «Brigitte» brachte bis am Vormittag des 3. Rekordregen und Orkanböen über die Schweiz. Im westlichen Tessin fielen zum Teil mehr als 400 mm Regen in 24 Stunden, und auch im Südwallis und im Kanton Uri fielen grosse Regenmengen. Die Schäden hielten sich jedoch angesichts der riesigen Niederschlagssummen in Grenzen. In Gudo TI und Cugnasco TI füllten hochgehende Bäche Rückhaltebecken mit Geschiebe. Mehrere zehntausend Kubikmeter Kies und Geröll mussten weggeräumt werden. In Bellinzona TI wurde unter anderem eine Entsorgungsstelle überflutet. Öl, welches das Wasser verschmutzte, wurde von der Feuerwehr abgesaugt. Der Pegel des Lago Maggiore stieg innert weniger Stunden um zwei Meter an. Dadurch wurden in Locarno TI die Seepromenade und Strassen in Seenähe überschwemmt. Da das Gebiet aber schon am Vortag geräumt wurde, gab es keine grossen Schäden. Im Kanton Uri bewährten sich die Investitionen in den Hochwasserschutz. Die hochgehende Reuss zwischen Attinghausen und Flüelen wurde über die Autobahn A2 abgeleitet (Bild 8). Dadurch kam es zu Verkehrsunterbrüchen, grossflächige Überschwemmungen konnten jedoch verhindert werden und es ent-
