# Die Erd-Holzburg «Salbüel» bei Hergiswil

## Provisorischer Bericht über die Ausgrabung einer Holzburg im Luzerner Hinterland

Werner Meyer

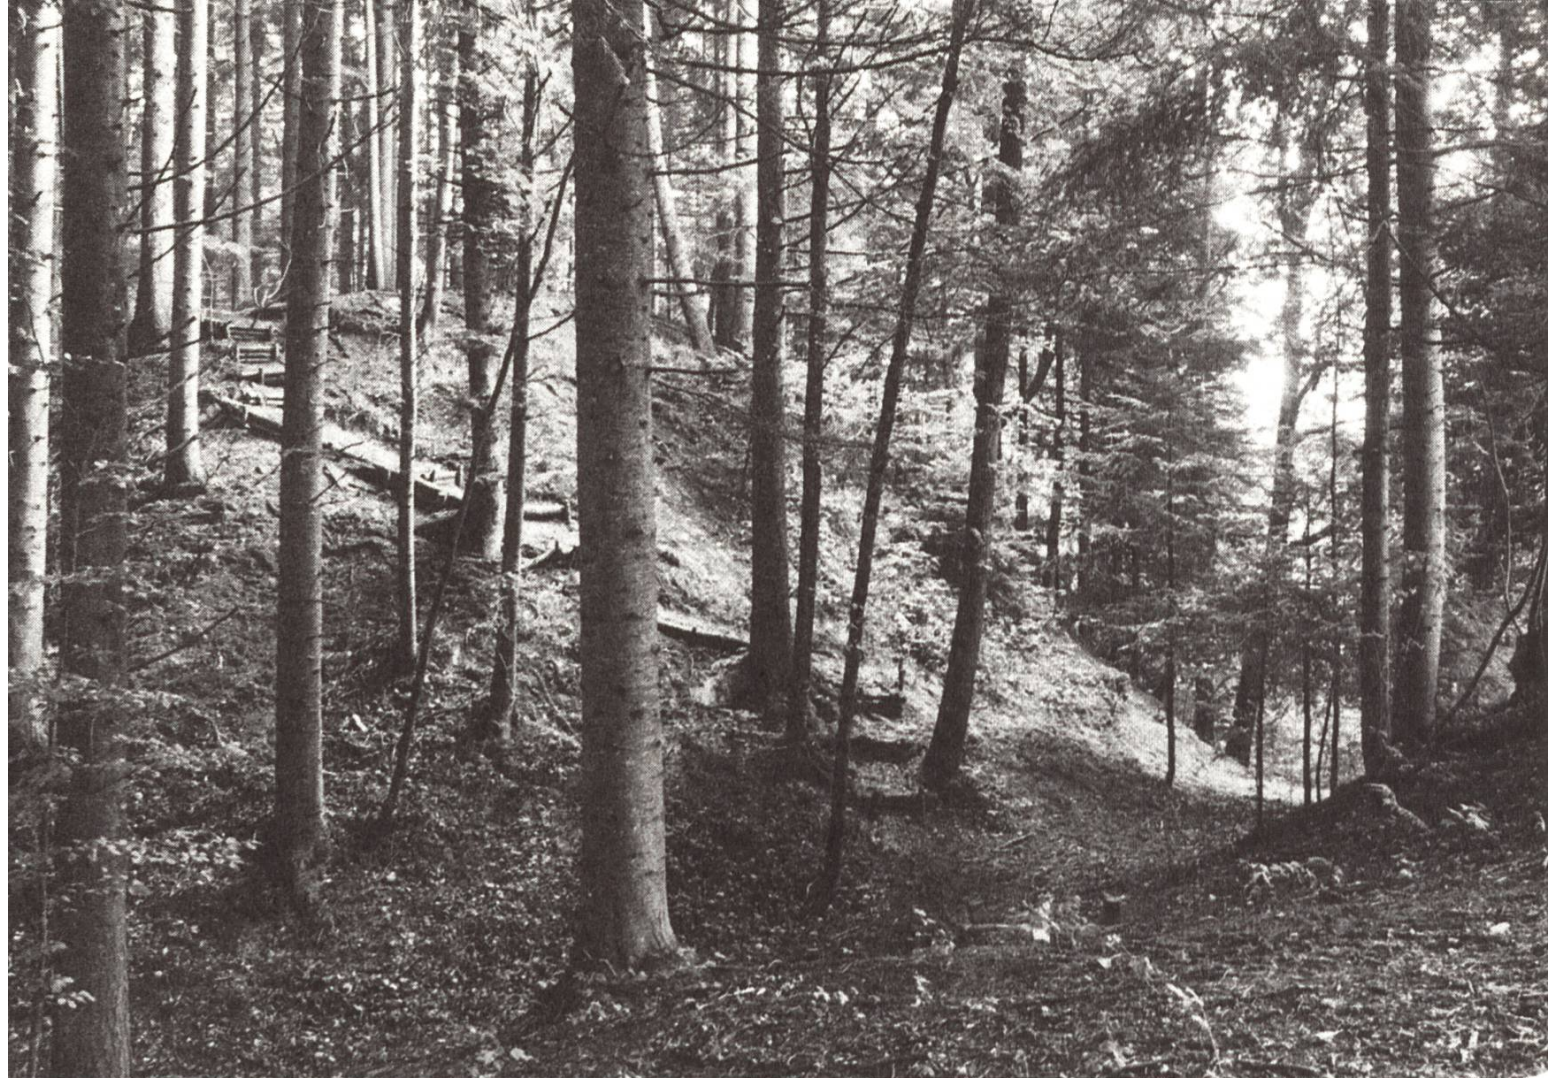
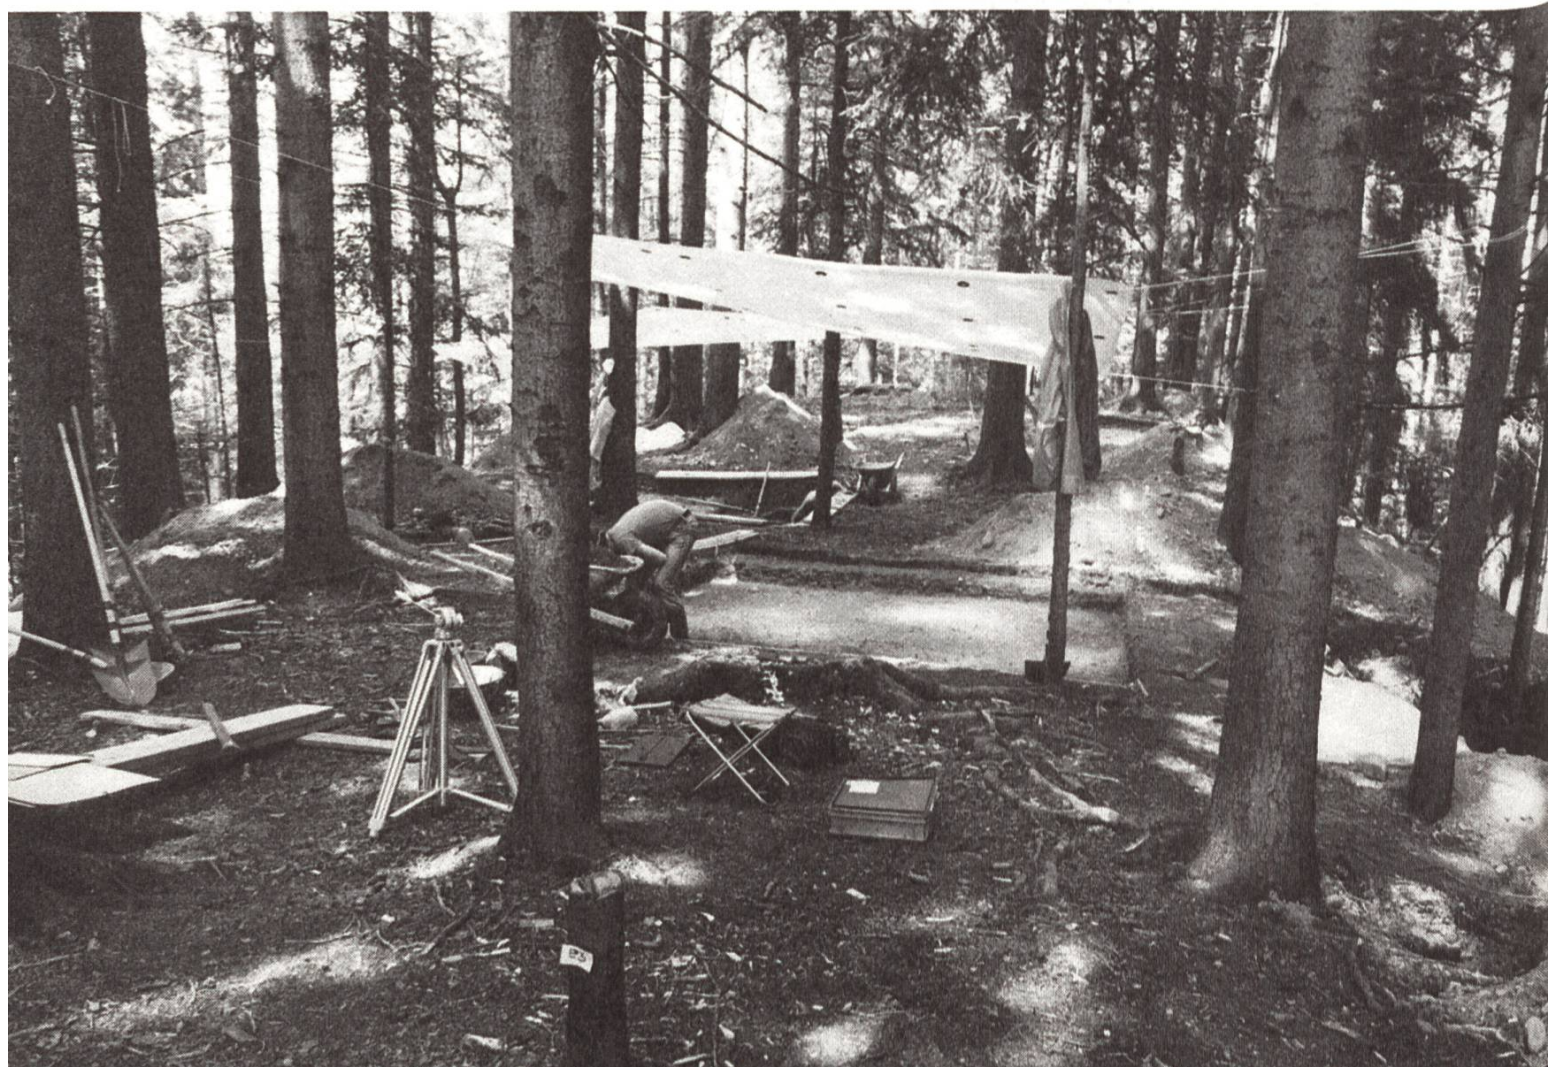
Salbüel LU. Burghügel und Südgraben. Ansicht von Westen.  
Salbüel LU. Burgplateau während den Ausgrabungen.

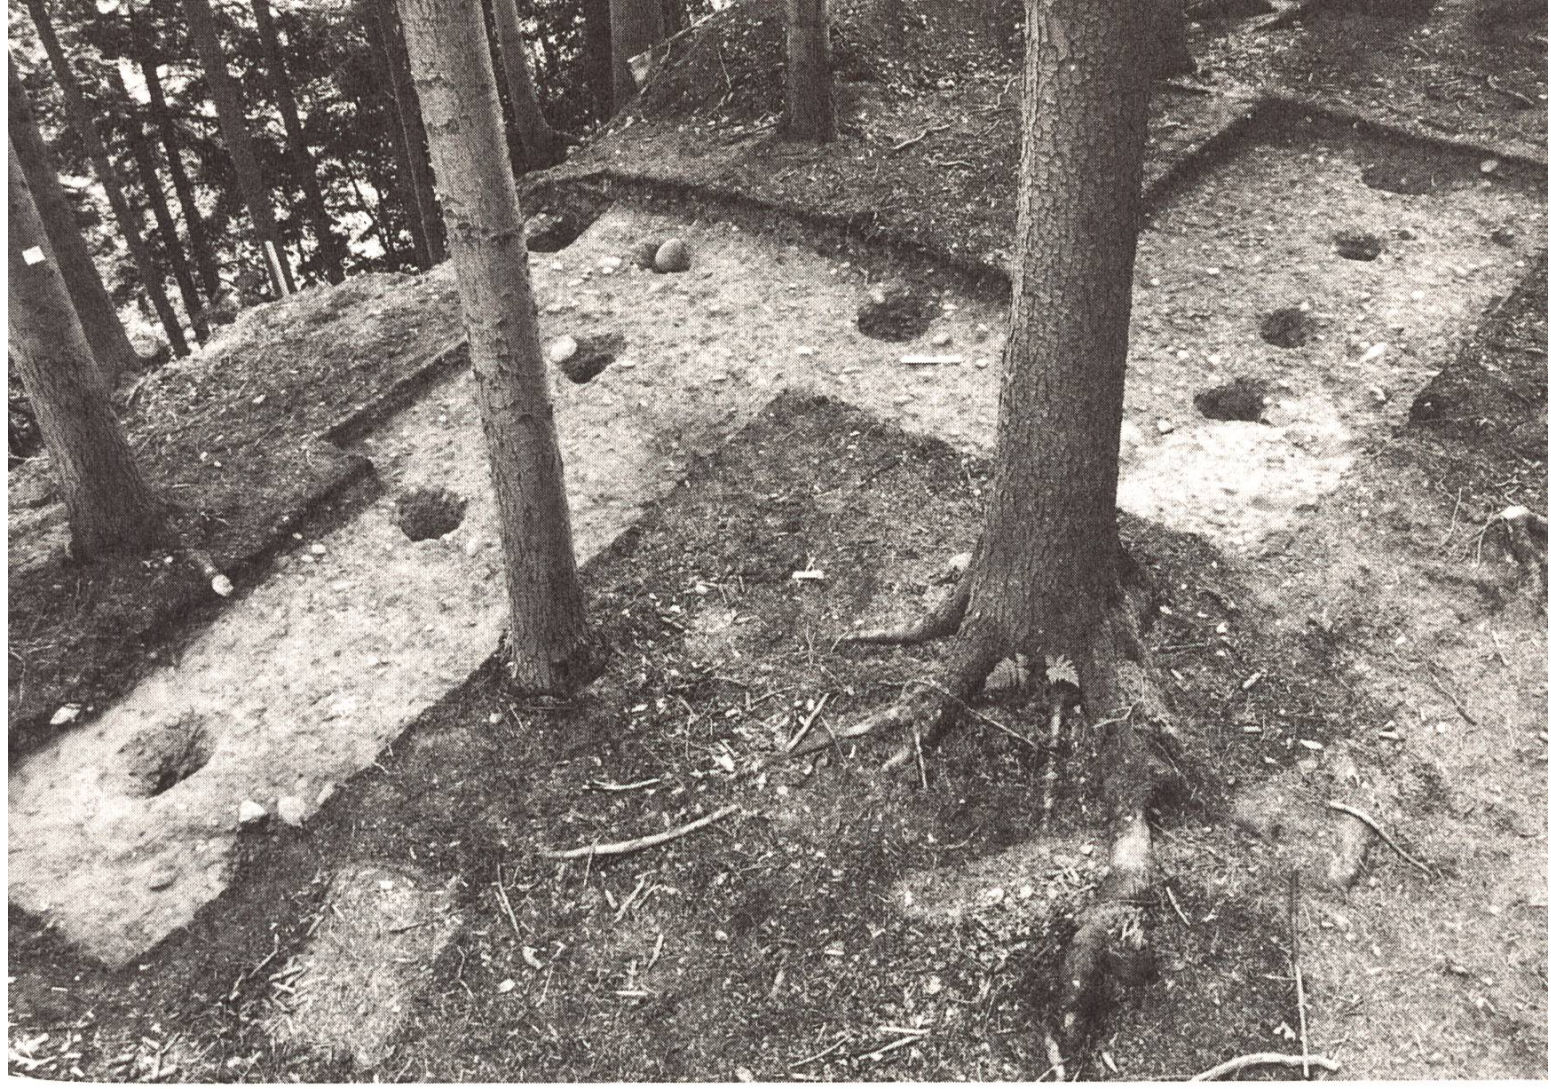
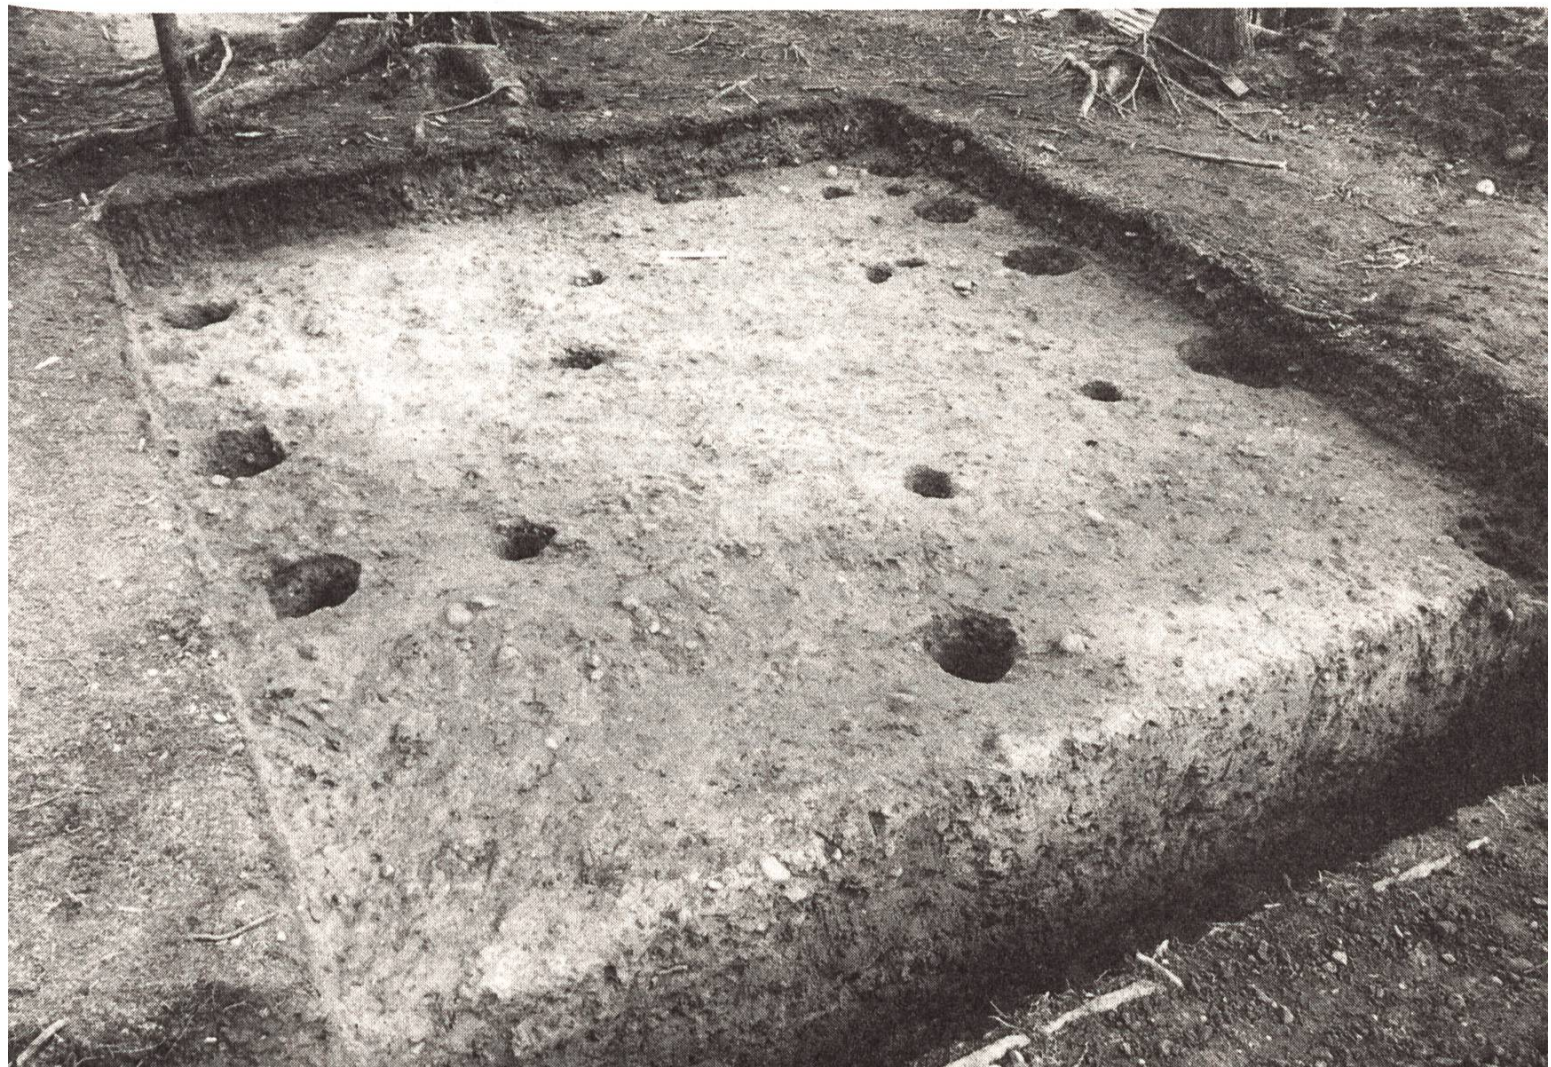
Salbüel LU. Pfostenlöcher des südlichen Wohnhauses. Ansicht von Nordwesten.  
Salbüel LU. Fläche F 3 mit Pfostenlöchern verschiedener Bauten. Ansicht von Nordosten.

Auf dem höchsten Punkt der schwach von Süden nach Norden abfallenden Hügelkuppe stiessen wir auf insgesamt elf Pfostenlöcher, die sich aufgrund ihrer Anordnung einem einzigen Gebäude von rechteckigem Grundriss zuweisen liessen. Erfasst wurden die beiden Längsseiten, der mutmassliche zentrale Trägerpfosten des Firstbalkens und die nördliche Schmalseite. Die Südfront liess sich wegen des Baumbestandes nicht ermitteln. Sie dürfte aber wegen der Geländekante vom mittleren Firstpfosten nicht weiter als 4 m entfernt gewesen sein, wodurch sich bei einer nachgewiesenen Breite von

In der Grabungsfläche F 3 kamen weitere Pfostenlöcher zum Vorschein, insgesamt 18, die aber keinen klaren architektonischen Zusammenhang ergaben. Zwei parallele Reihen von Pfosten schienen irgendwie aufeinander Bezug zu nehmen, aber ohne direkt miteinander zu korrespondieren. Handelte es sich um die Reste verschiedener Bauphasen oder um die Spuren zweier verschiedener, einander benachbarter Bauten? Sollte die zweite Möglichkeit zutreffen, müsste die östliche Pfostenreihe von einer sehr schmalen Konstruktion stammen, da zirka 2,5 m weiter östlich bereits die Palisade vorbeizog. Trotzdem möchten wir die westliche Pfostenreihe am ehesten als östliche Begrenzung eines nicht mehr freigelegten Hausgrundrisses deuten. In den kleinen Pfostenlöchern im mittleren Teil der Grabungsfläche konnten wir keine klare Anordnung erkennen. Vielleicht bildeten die vier im Winkel verlaufenden Pfostenlöcher den Rest einer älteren Einzäunung oder eines kleinen Baues von untergeordneter Bedeutung.

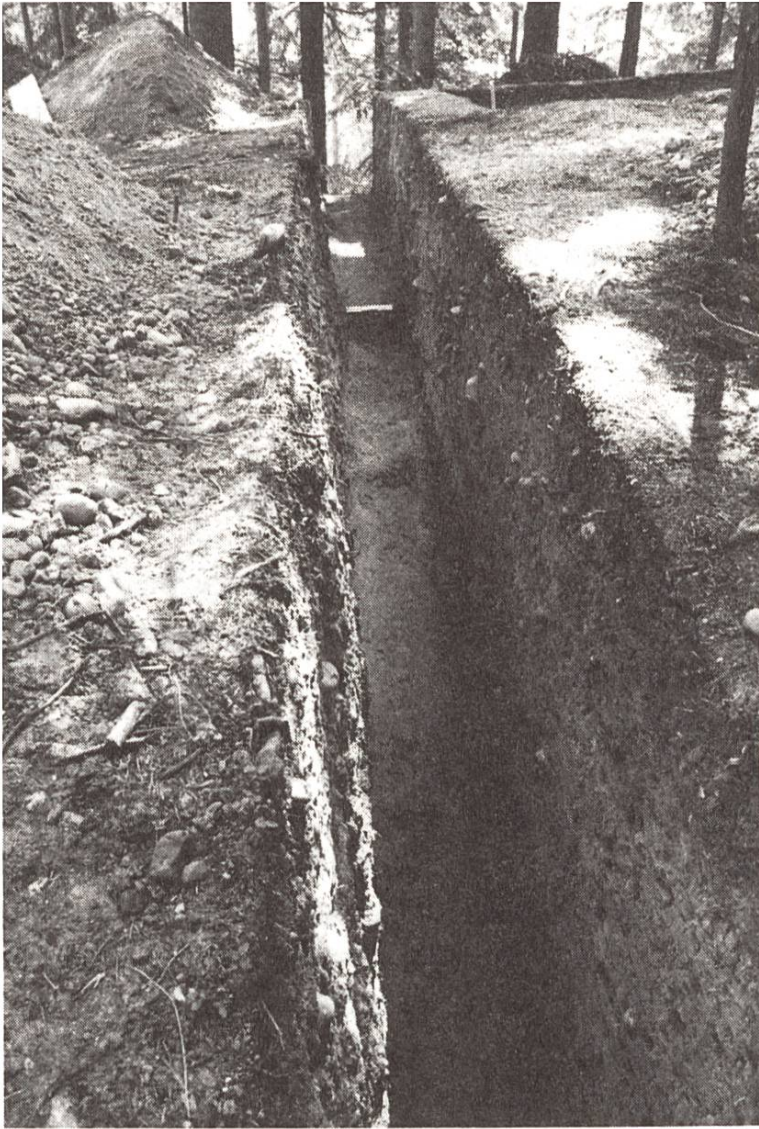
Salbüel LU. Sondierschnitt  
E4/W4 quer über das  
Burgplateau.

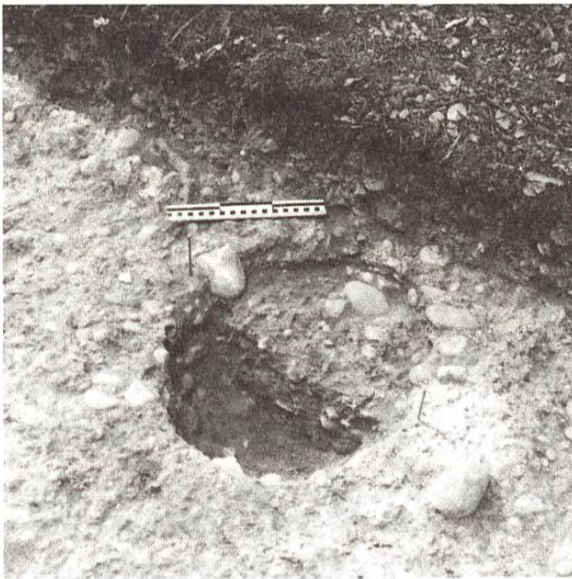
Salbüel LU. Halb ausgegraben  
es Pfoftenloch. Deutlich  
hebt sich die humöse  
Einfüllung von der helleren  
Umgebung ab.

Salbüel LU. Pfoftenloch  
mit Keilstein. (Südliches  
Pfoftenhaus)

Der anscheinend konsequente durchgeführte Abtransport des Bauholzes bei der Auflassung erleichterte uns die Unterscheidung von Pfostenloch und Wurzelgang. Die Pfostenlöcher waren samt und sonders mit heterogenem, nachträglich verlagertem Erdreich gefüllt, die Wurzelgänge präsentierten sich als hohle, mit Holzmoder ausgekleidete Kanäle unterschiedlichster Orientierung.

Im Querschnitt der Pfostenlöcher zeigte sich, dass die meisten Pfosten mit horizontaler Basis in eine vorbereitete Grube gestellt worden und nur wenige Pfosten – vorwiegend solche von geringem Durchmesser – zugespitzt in den Boden geschlagen worden waren.
