Schloss Altishofen restauriert

Hans Marti

Im Verlauf der letzten zwei Jahre wurde das Schloss Altishofen einer vollständigen Aussenrestauration unterzogen. Sein Inneres aber, das – scheinbar recht gut erhalten – durch Holzfrass im Getäfer stark angeschlagen ist, harrt noch der dringend notwendigen Instandsetzung. Sie wird zwar aus Kostengründen auf sich warten lassen, doch wirkt das wiederhergestellte Äussere des Schlosses dermassen überzeugend, dass es zum Weitermachen geradezu verpflichtet.

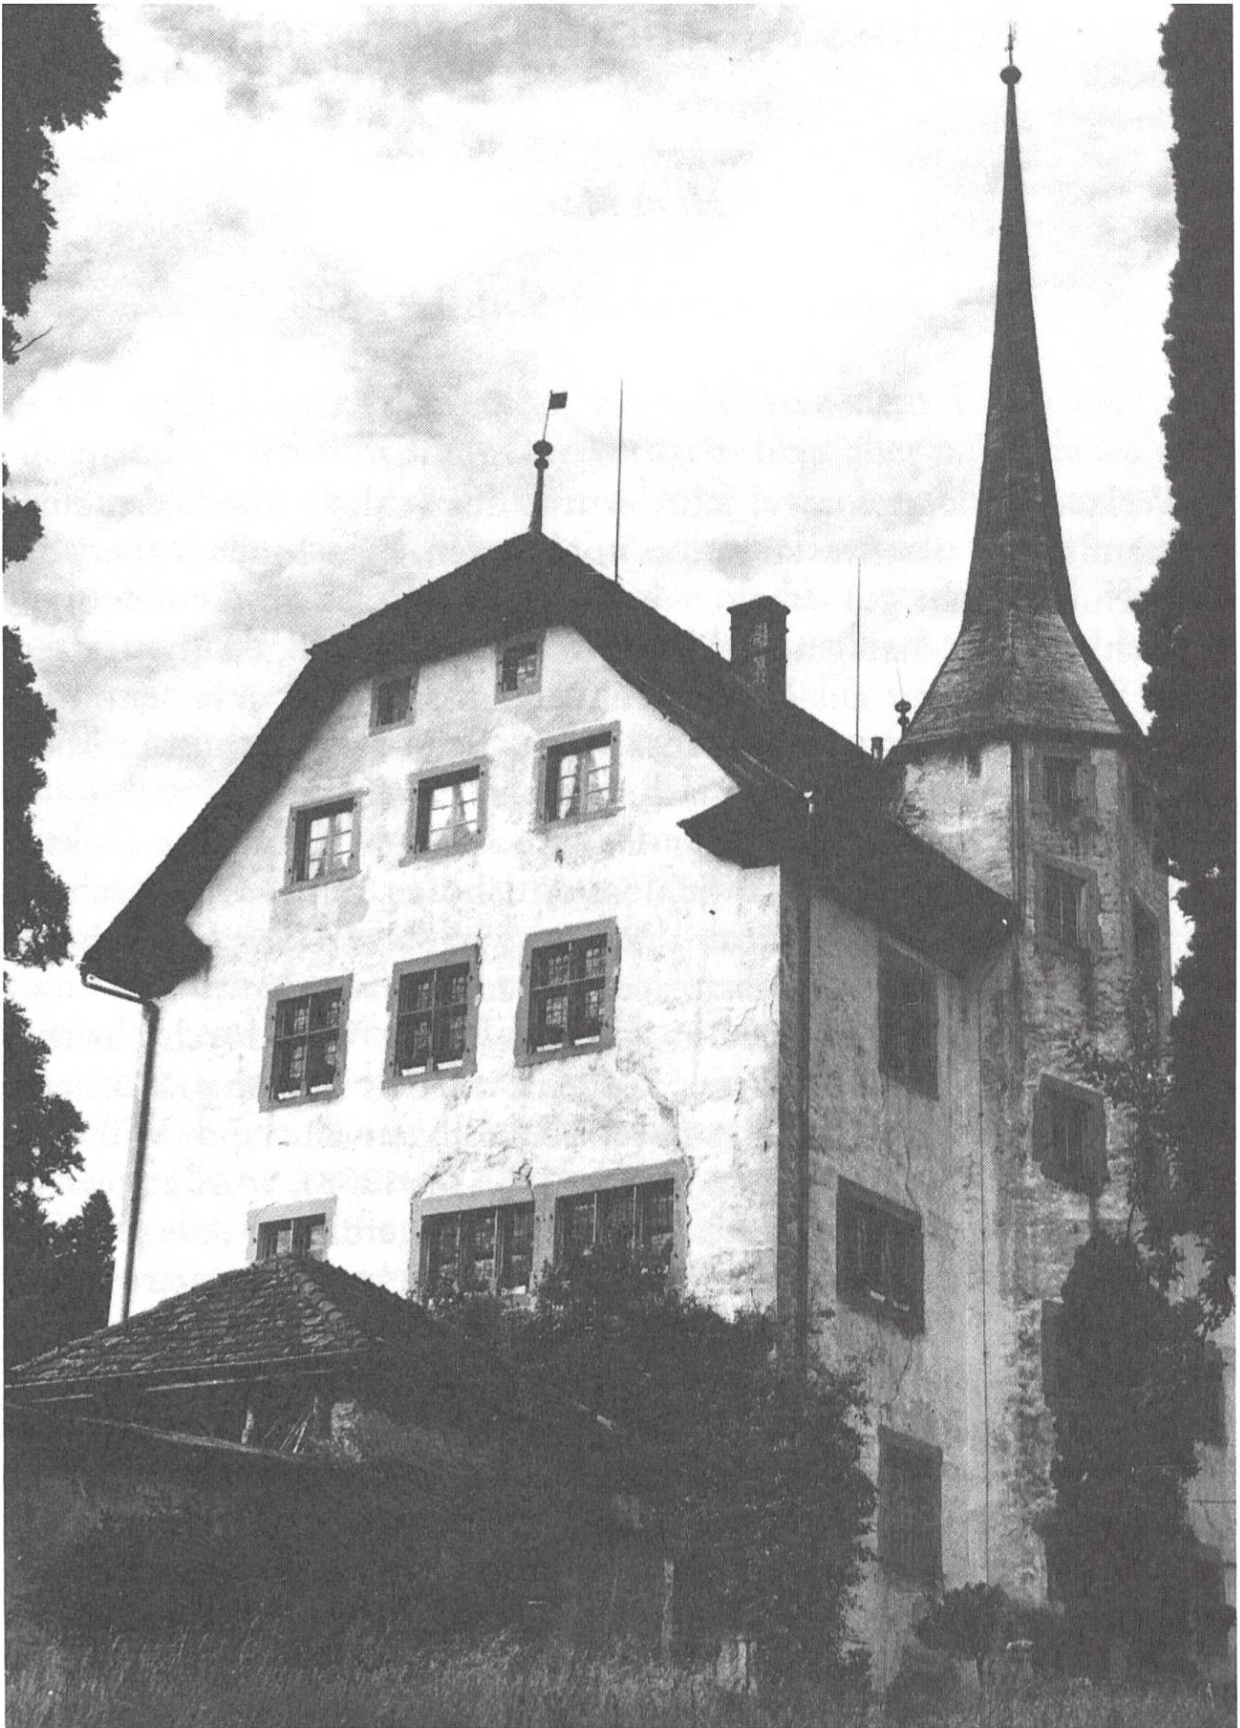
Schloss Altshofen vor seiner Restaurierung.

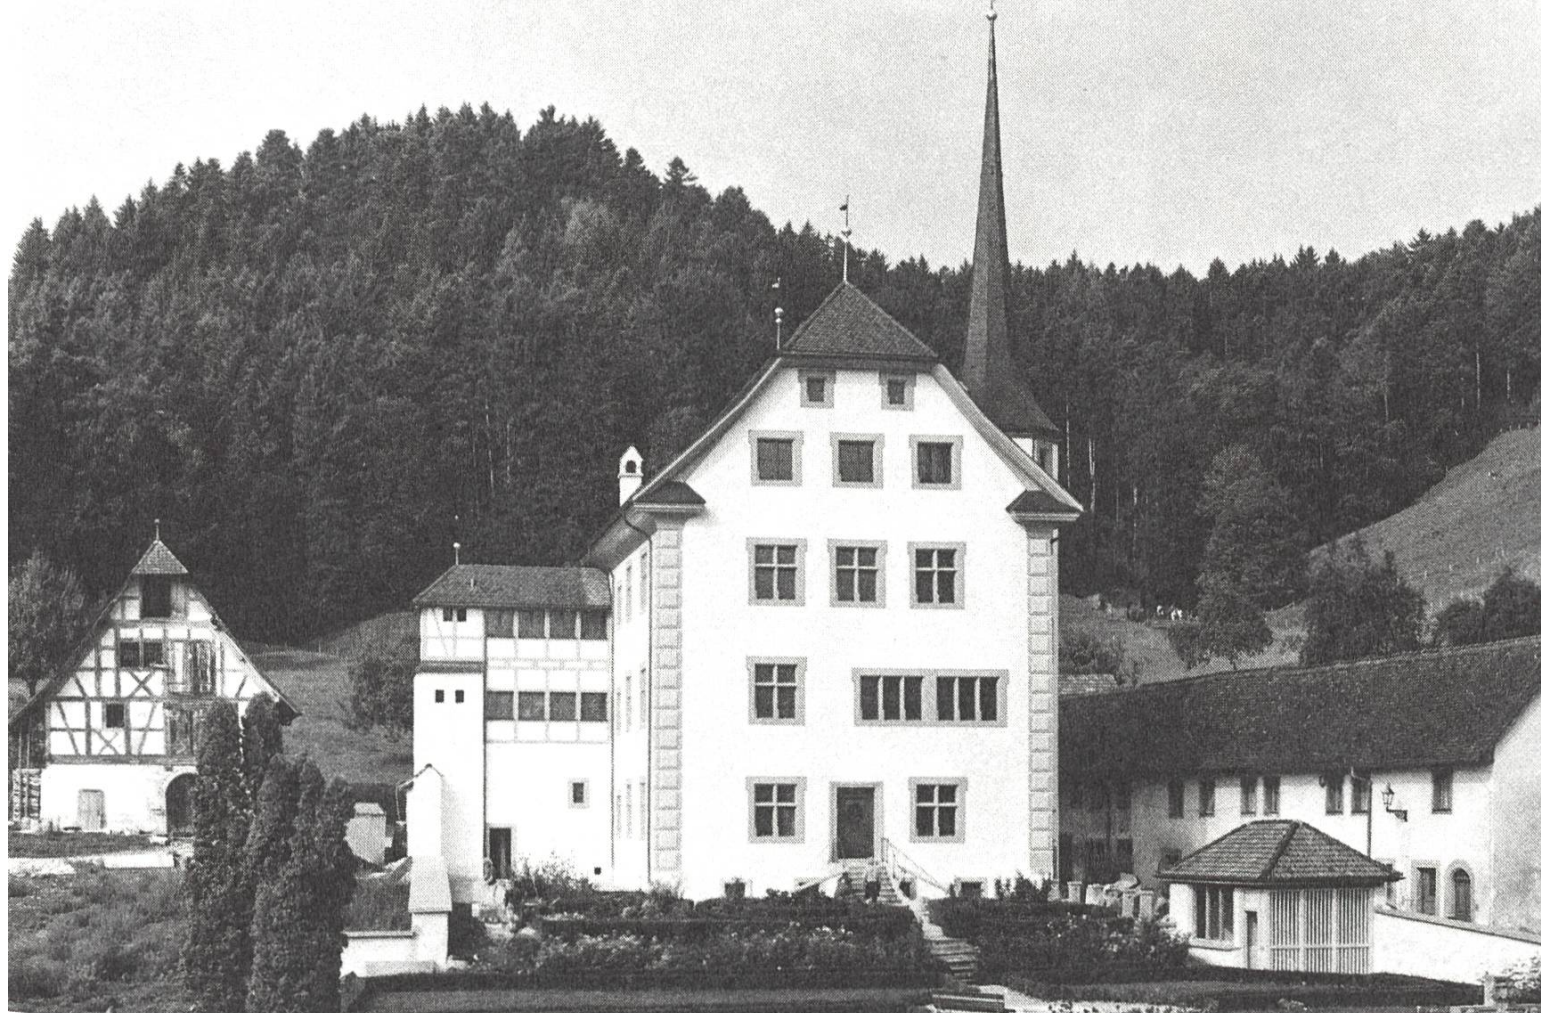
Der Schlossbezirk Altishofen. Von links: Kornschütti, restauriertes Schloss, Gartenhäuschen, Klösterli.

Die barocke Gartenanlage erfuhr ebenfalls einige Anpassungen. Der Springbrunnen wurde restauriert und in die Achsrichtung der Wege, zwischen eingefasstem Rasen und Blumenbeeten, versetzt. Der ganze Innenhof zwischen Schloss und Klösterli erhielt eine Bollensteinpflasterung. Miteinbezogen in die Renovation wurde das Gartenhäuschen, und auch die südliche stark baufällige Stützmauer musste zu

drei Vierteln ersetzt werden. Die Stütz- und Gartenmauern wurden mit Platten aus Alpenkalk neu gedeckt, und über der Eingangstüre wurde das Allianzwapfen (Pfyffer/Segesser), das zur Unkenntlichkeit verwittert war, neu geschaffen.

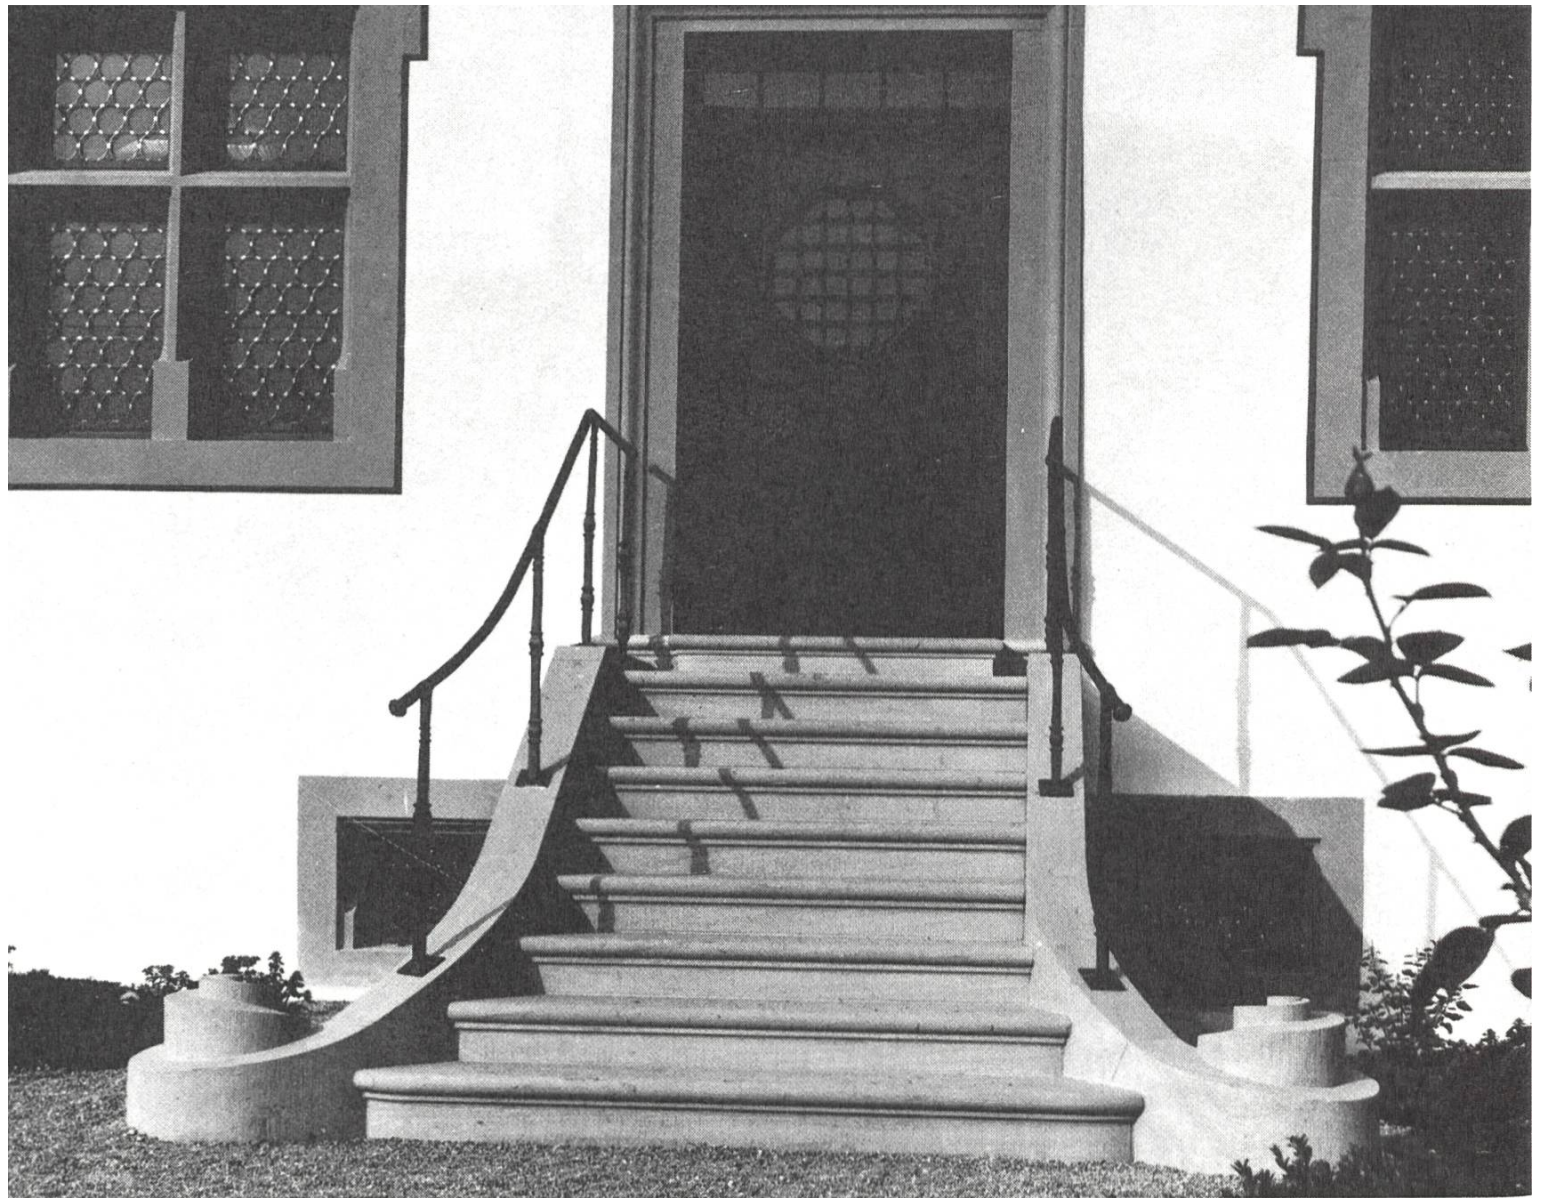
Die neugeschaffene sandsteinerne Freitreppe, die vom Barockgarten in das Erdgeschoss (einstiger Gartensaal) führt.

Gediegen und vornehm nimmt sich die Freitreppe vom Garten zur Kanzlei aus. Dabei kam das alte geschmiedete Geländer wieder zu Ehren. Die äussere farbliche Gestaltung, eingeschlossen die Eckquaderbemalung, wurde auf Grund der vorgefundenen Fragmente aus dem achtzehnten Jahrhundert ausgeführt.

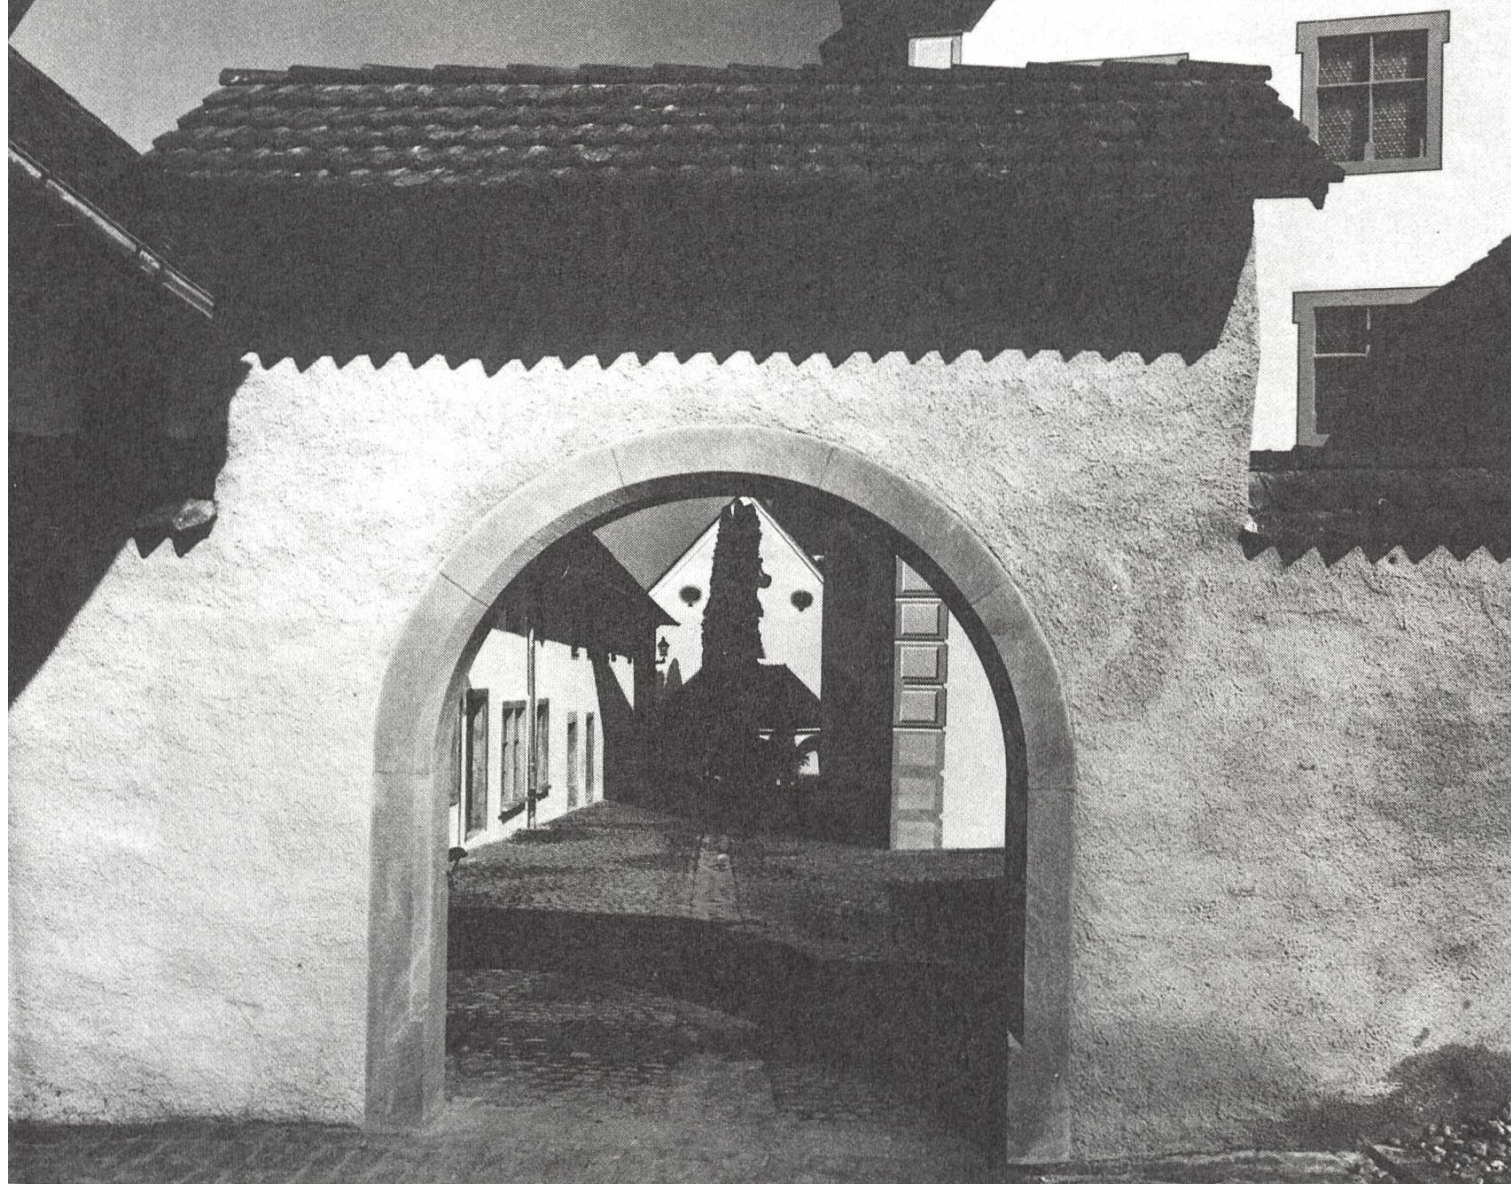
Der neuaufgebaute obere Toreingang auf der Westseite.

Auf Grund des erarbeiteten Konzepts wurde der 1928 erstellte Aborttrakt an der Südseite abgerissen und durch einen besser gegliederten Baukörper mit Laubencharakter ersetzt. Beseitigt wurden auch Anbauten ausserhalb der westlichen Ringmauer (Werkstatt und Mosterei). Die westliche Ringmauer wurde zwischen Gewölbekeller und Klösterli wieder geschlossen und durch einen überdachten Torbogen unterbrochen. Der Nadelturm über dem Schneckenturm erhielt wieder seine ursprüngliche Form und Lärchenschindeln. Da der Zerstörungsgrad an den Sandsteineinfassungen und Freitreppen weit fortgeschritten war, mussten die Treppen vollständig und die Einfassungen zu über fünfzig Prozent ersetzt werden. Bei sechs Fenstern wurden die Kreuzgewände (man hatte sie entfernt, um Licht zu gewinnen) aus Schmerikoner Sandstein neu gefertigt und eingebaut.
