Zeitschrift: Heimatkunde Wiggertal

Artikel: Restaurierte Speicher

Restaurierte Speicher

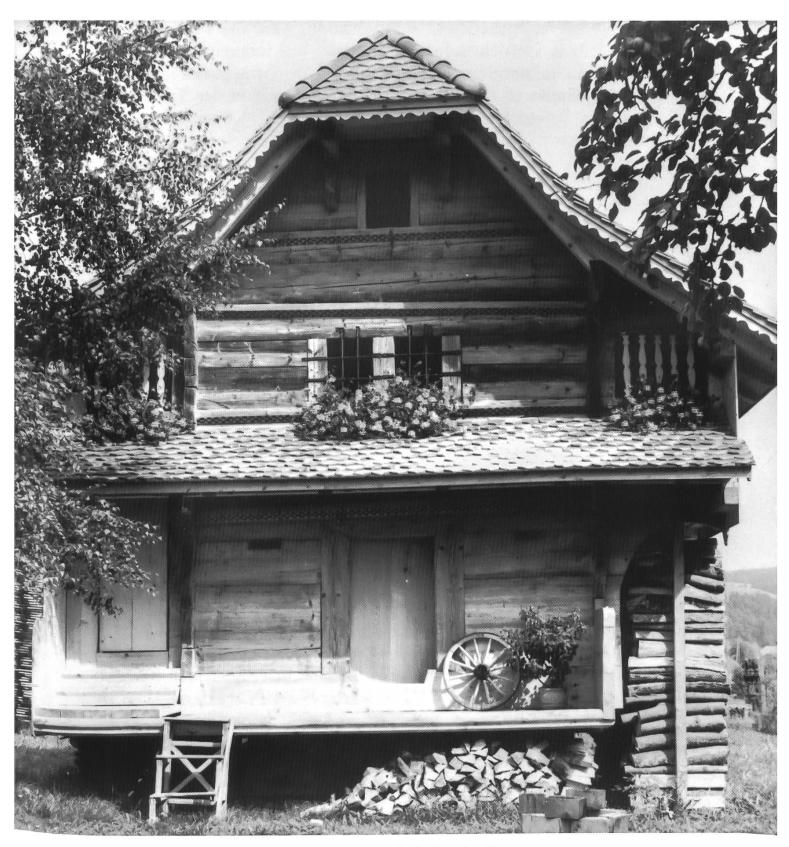
Restaurierter Speicher bei der Hintersäge, Hübeli-Hergiswil.

Letztes Jahr hat die Familie Josef und Alois Birrer, Hintersäge, Hübeli-Hergiswil, ihren Kornspeicher auf einen geeigneteren Standort versetzt und vorbildlich restauriert. Die dabei geleistete Feinarbeit ist weitgehend das Werk von Sohn Martin Birrer, der es mit seinem kunsthandwerklichen Geschick verstanden hat, dem Speicher den schönen ursprünglichen Charakter zurückzugeben. So wurde zum Beispiel mit grossem Aufwand und viel Können der Würfelfries wieder bemalt.

Auch wenn der «Spiir» wegen der unglücklichen An- und Umbauten viel von seiner Ursprünglichkeit verloren hatte, war doch die eigentliche Substanz erhalten geblieben. Es galt nun, mit Einfühlungsvermögen und Phantasie das einstige Gesicht des Speichers zurückzugewinnen. Dies ist bei der Restaurierung trefflich gelungen. Die

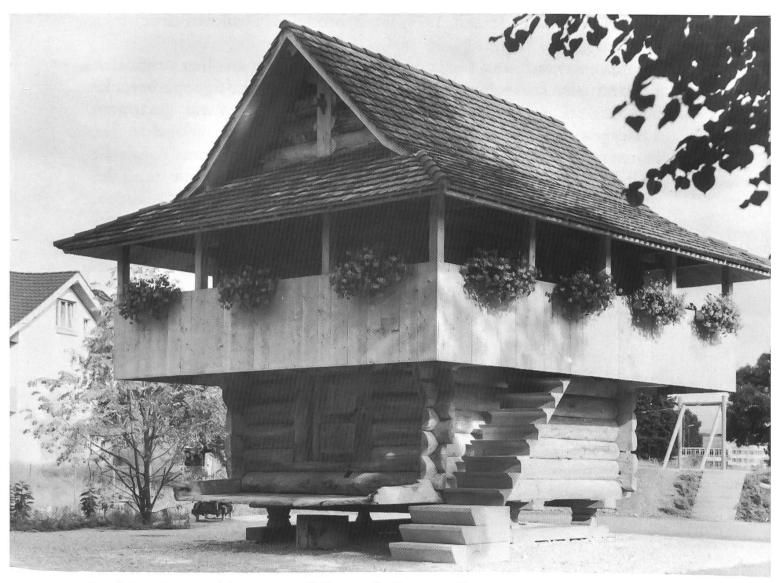
Prächtiger Kornspeicher aus «Hälblingen» in Dagmersellen.

Beim «Spiir» in Dagmersellen handelt es sich in der Tat um ein ganz rares Baudenkmal. Er gehört zu den ältesten Speichern dieser Art. Im Kanton Luzern gibt es noch etwa ein halbes Dutzend Speicher in der Hälbling-Konstruktion. Anders ist es diesbezüglich im Kanton Bern. Was sind nun «Hälblinge»? Hälblinge sind in der Mitte halbierte Baumstämme, die dann in einer Art Blockbau zu Wänden aufgeschichtet werden. Bei flüchtigen Hinsehen glaubt man, es handle sich dabei um eine sehr stabile Bauweise. Dem ist aber nicht so, weil die Statik etliche Probleme aufweist. Anderseits spricht aus einem Speicher aus Hälblingen etwas ganz Urtümliches; man fühlt sich in eine ungewohnt gewordene Zeit und Lebensweise zurückversetzt.

Zur Restaurierung des Speichers wurde dieser auf einem Tiefgangwagen in die gemeindeeigene Werkhalle gefahren, wo er von Zimmermeister Walter Ryser gründlich überholt und instandgestellt wurde. Es waren bei dieser Arbeit auch einige Ergänzungen anzubringen, ursprüngliche Teile, die bei Umbauten entfernt worden waren. Dagmersellen und die Nachwelt dürfen auf den stilgemäss wiederhergestellten wertvollen Speicher stolz sein.

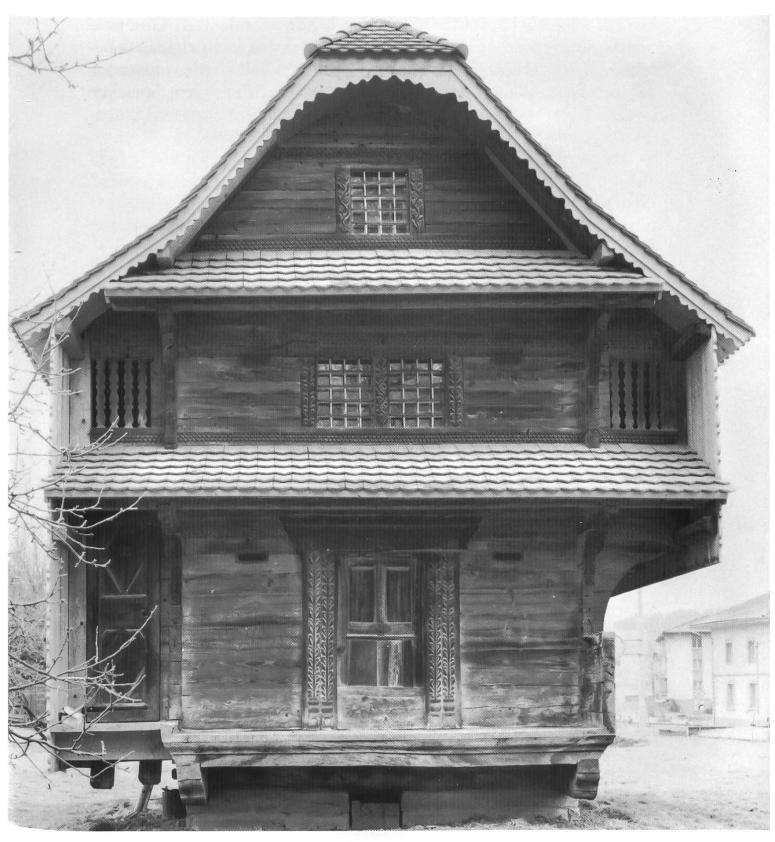
Getreidespeicher Grossmatte, Hüswil-Zell.

Bauuntersuch und Restaurierung: Zu den kunstvollen originalen Bestandteilen dieses Speicherbaues gehörten: das kräftige spätbarocke Schnitzwerk mit Pflanzen- und Ornamentmotiven am gesamten, aussergewöhnlich kunstvollen Türportal aus Eichenholz und an den Fensterpfosten der beiden Obergeschosse in der Hauptfront; die vielfältige und starke Profilierung verschiedener Bauteile u.a. des mächtigen Türsturzes und der insgesamt stufenartig vorkragenden, mit Rautenfriesmotiven geschmückten fünf Gurtbalken in der Hauptfront; die runde Ausformung der Dachuntersicht im Giebelbereich und die Aufmalung von Sonne, IHS und Mond an der Gehrschilduntersicht der vorderen Giebelwand; die vielfältigen Brettverzierungen am Gebäudeäussern, u.a. am Ende der Laubenbrettverschalungen und bei den äusseren Dachleisten auf der Vorderfront. Aussergewöhnlich ist auch die eingangs erwähnte reiche Beschriftung am Türsturzbalken in der Hauptfront.

Der Speicher hat im Verlaufe seiner mehr als 200jährigen Geschichte keine wesentlichen baulichen Veränderungen erfahren. Die Bauschäden waren deshalb weitgehend eigentliche Zerfallserscheinungen.

Eine Ausnahme dazu sind die verschiedenen Niveauerhöhungen des Terrains um den Speicher, die wahrscheinlich im Zusammenhang mit früheren Erneuerungen der Kantonsstrasse stehen. Der Speicher ist dadurch schrittweise mit seinen Feldstein-Fundamentsockeln bis und mit Teilen des Schwellenkranzes im Boden versunken, was zu Bauschäden im Sockelbereich geführt hat. Deshalb musste der Speicher aus dem Dreck gehoben, die Steinsockel erneuert und Teile der Schwelle ersetzt werden. Auch wegen der undicht gewordenen Dachhaut aus Eternitplatten der Jahrhundertwende waren der Dachkonstruktion, die nicht aus Pfetten, sondern aus einer massiven Brettschalung besteht, Wasserschäden zugefügt worden. Die Dachhaut wurde mit neuen Biberschwanzziegeln gedeckt. Vollständig erneuert werden musste auch die sehr stark verwitterte Aussenschalung des Laubenbereiches mit der Laubenkonstruktion. Auch die seitliche Holztreppe ins 1. Obergeschoss, aus zwei Wangenbäumen mit aufgesattelten Blockstufen, musste erneuert werden. Erhalten und geflickt werden konnten die originalen Holzfenster mit kleiner Sprossenteilung und

kleinen «Schieb-Läufterli» hinter den handgeschmiedeten Gitterstäben. Die übrigen schadhaften Holzbauteile wurden nach originalem Befund ergänzt, geflickt oder wo nötig ersetzt. Erneuert werden muss noch der zerfallene kleine, freistehende Treppenblock vor dem Speicher.

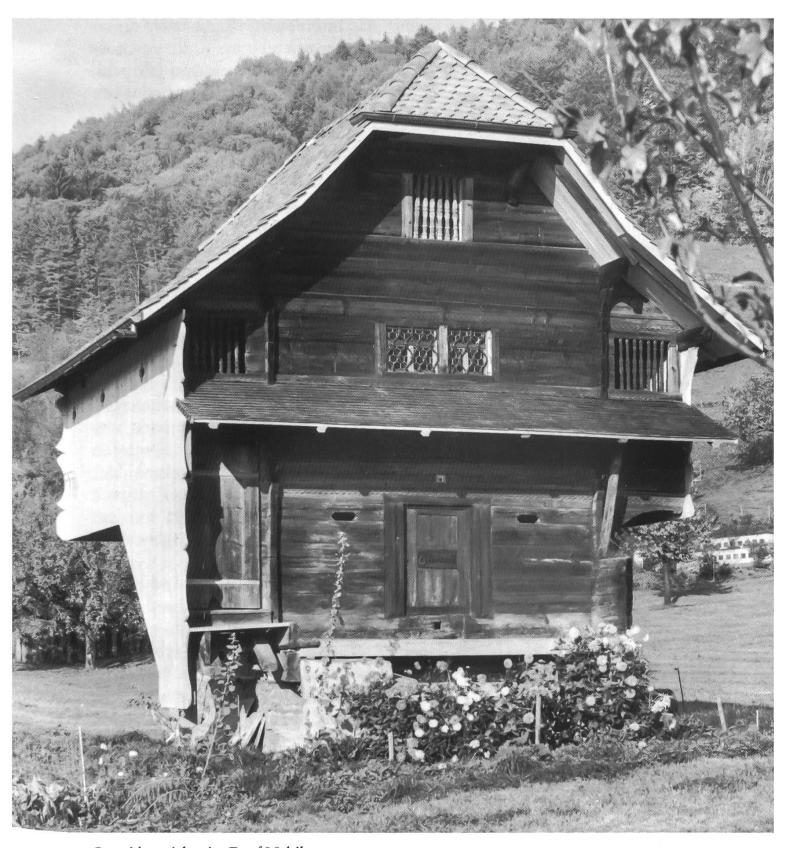
Getreidespeicher im Dorf Nebikon.

Bauuntersuch und Restauration: Als interessante Eigenarten dieses Speicherbaus seien erwähnt: Das Tonnengewölbe im Kellergeschoss und das Sandsteingewände zum Keller mit Korbbogen und Jahrzahl, die Verzierung der vorstehenden Gurtbalken in der Hauptfront mit Zahnfriesen, zwei vorstehende Wulste mit Profilierungen in den beiden Türpfosten aus Eichenholz und die kunstvoll gedrechselten Holzstäbe in beiden Laubenansichten oberhalb des Vordaches und im Fenster des 2. Obergeschosses in der Hauptfront.

Der Speicher blieb im Verlauf seiner Geschichte von grossen baulichen Eingriffen verschont. Die gesamte äussere Hülle des Baues wies jedoch starke Schäden auf. Die Dachhaut war undicht und viele Sparren am Haupt- und Vordach waren verfault oder formal unvorteilhaft erneuert worden. Sie wurden ersetzt und die gesamte Haut des Hauptdaches mit alten Biberschwanzziegeln neu eingedeckt. Für das Vordach über dem Eingang wurde aus konstruktiven Überlegungen das originale Bedachungsmaterial Holzschindeln gewählt. Der vom Hochwasser zerstörte Kellerabgang wurde geflickt und im Keller das eingeschwemmte Erdmaterial ausgeräumt. Die gesamte Laubenkonstruktion mit der teilweise originalen Brettverschalung aussen war verfault und wurde gemäss baulichem Befund erneuert. Dabei wurden auch die herben Zierformen der Abschlussbretter übernommen. Der baufällige, freistehende Treppenblock vor dem Speicher musste geflickt und die Holztreppe ins 1. Obergeschoss erneuert werden. Sämtliche übrigen schadhaften Holzteile wurden ausgebessert, ergänzt oder erneuert.
