Weitere vorbildliche Restaurierungen

Graberhus unter Denkmalschutz gestellt

Ein alter Sodbrunnen in Pfaffnau

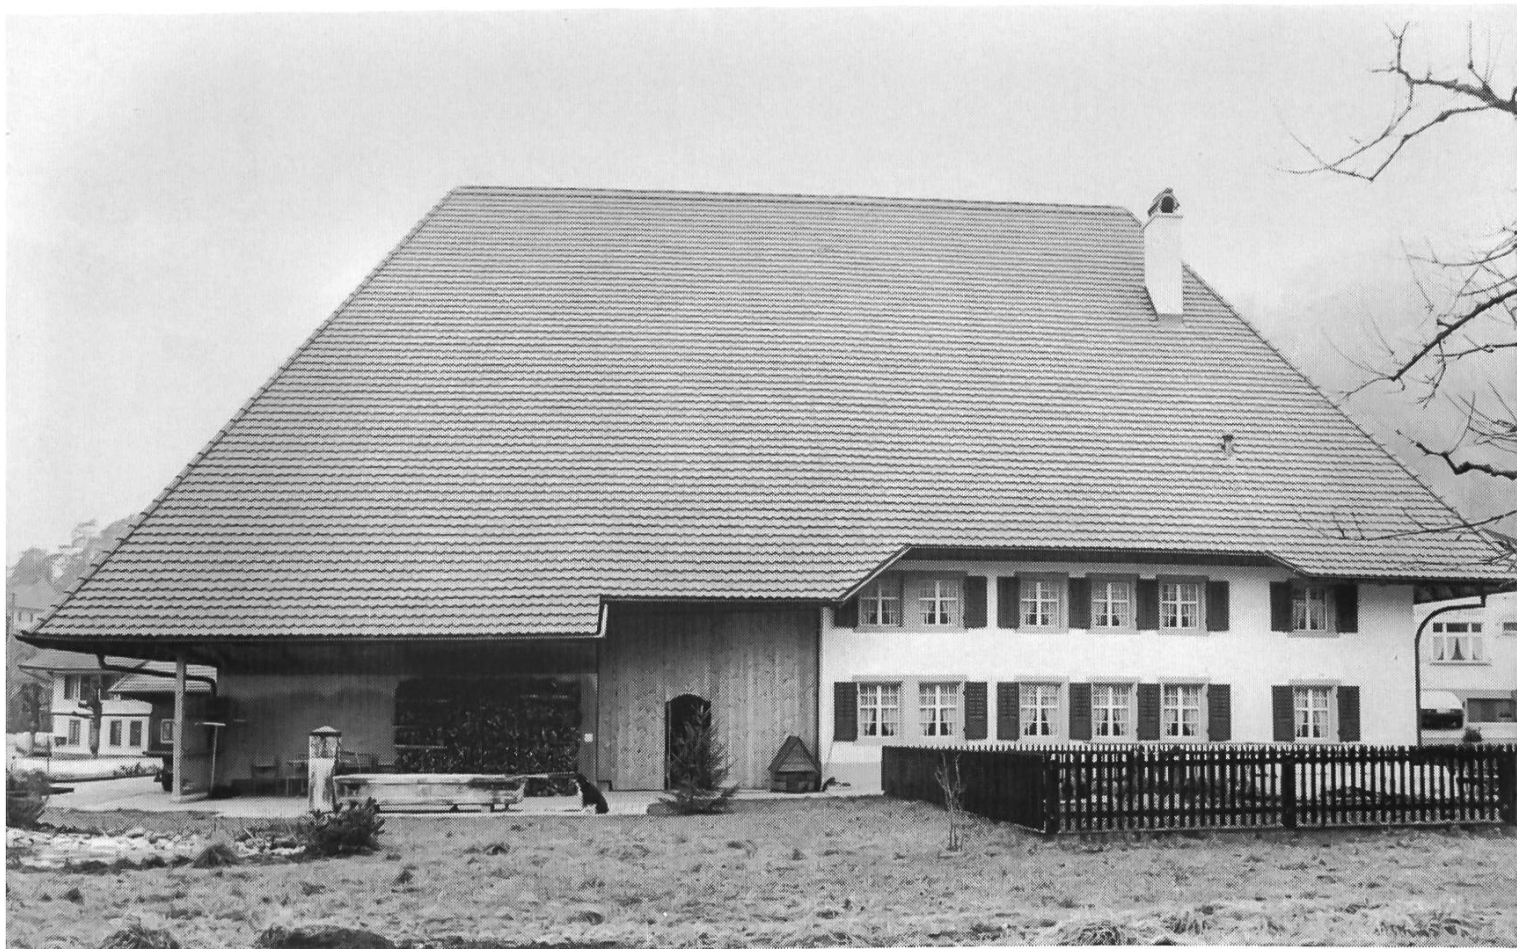
Das vorbildlich restaurierte Graberhus in Wikon.

Bei der Renovation mussten die Zimmerleute einen neuen siebzehn Meter langen und 20 mal 48 Zentimeter starken, verleimten Firstbalken einpassen und im Wohnteil alle Sparren und Pfetten bis auf den Hochstud und den Katzenbaum (der untere Firstbalken) austauschen: aus 36 Kubikmetern neuem einheimischem Fichtenholz. Im Bereich der Stallscheune war die Holzkonstruktion noch zu gebrauchen. Der Dachstuhl wurde erneuert aus zwanzig Kubikmetern altem Dachholz – sofern es nicht zu stark gelitten hatte durch das ursprünglich offene Herdfeuer. Äusserlich präsentiert sich das Graberhus nach der Renovation wieder im Kleid des neunzehnten Jahrhunderts. Die Mauern sind weiss verputzt, die Fenstergewände grau gefasst, die Fensterflügel anhand eines originalen Fensters ersetzt. Man merkt nicht, dass die Decke über dem zweiten Geschoss angehoben wurde, um eine den heutigen Menschen gerechte Raumhöhe zu schaffen. Weit über Wohnhaus und Scheune senkt sich das mächtige Walmdach, das vierzig Tonnen Ziegel trägt. Sein Innenraum ist nicht ausgebaut, denn eine seriöse Restaurierung gestattete keine Dachfenster oder Lukarnen. Die Wohnung entspricht weitgehend der alten Einteilung und Massstäblichkeit. Noch immer benutzbar ist in der alten Küche der rot bemalte Eisenherd unter der Rauchhurd aus Rutengeflecht. In der Stube mit ihren Biedermeiermöbeln (seit Jahrzehnten in Familienbesitz) erinnert nur wenig ans zwanzigste Jahrhundert. Original sind die Holzbalkendecke, der stattliche blaue Kachelofen mit doppeltem Ofensitz, weissen Zierfriesen und integriertem Backofen, in dem immer noch Brot gebacken wird. Und im Bauerngärtchen vor dem Haus wachsen zwischen niedrigen Buchshecken – wie ehemals – Zier- und Nutzpflanzen.

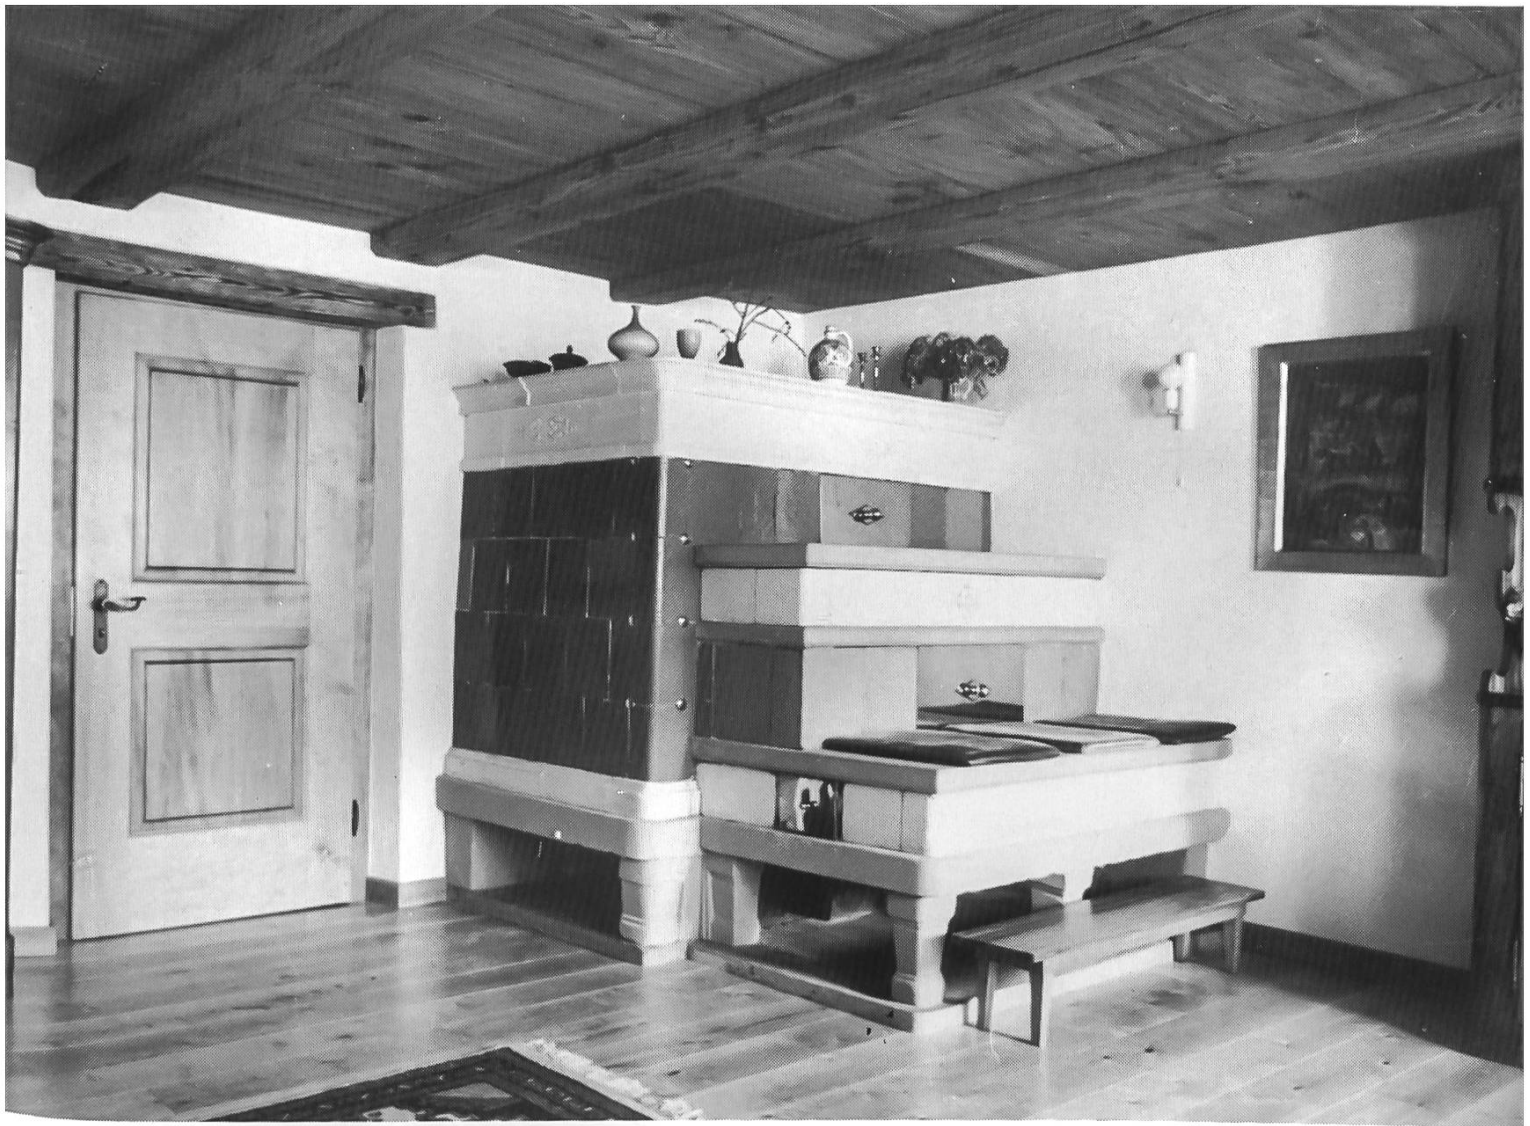
Graberhus in Wikon.
Stattlicher Kachelofen mit doppeltem Ofensitz, weissen Zierfriesen und intaktem
Backofen.

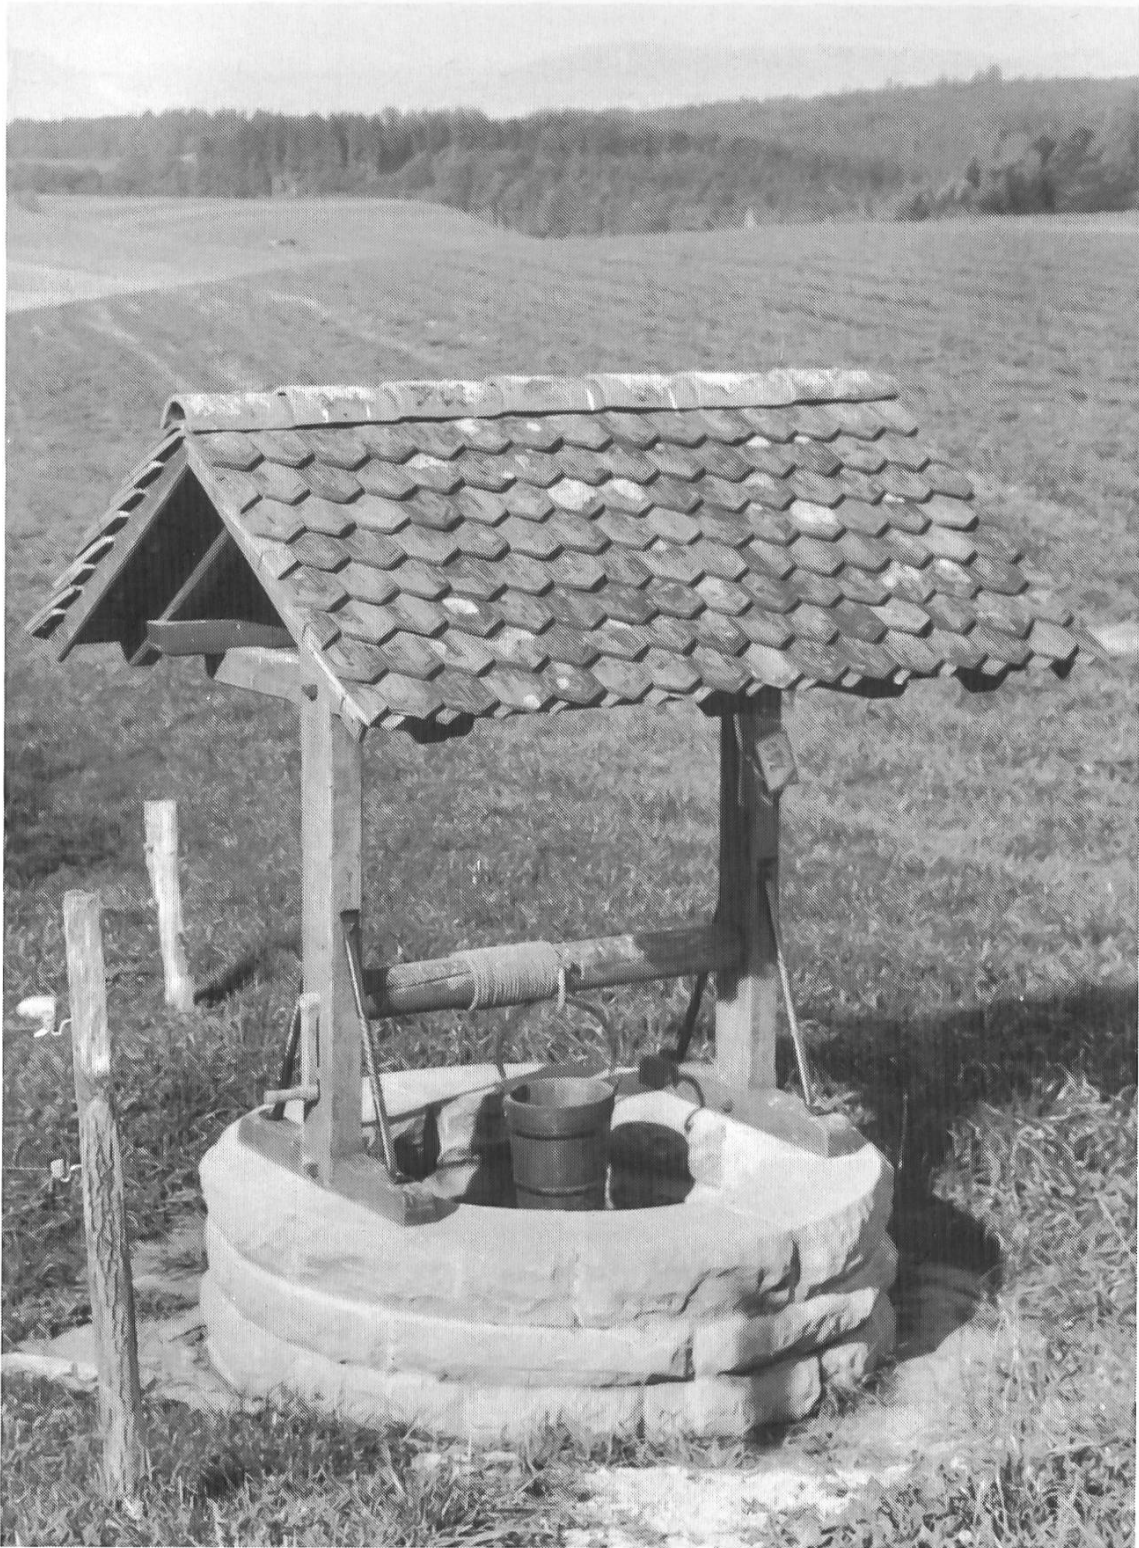
Restaurierter Sodbrunnen im Löchli, Pfaffnau.

Bei den Restaurierungsarbeiten waren allerhand Schwierigkeiten – auch unvorhergesehene – zu meistern. Die Arbeiten gestalteten sich aufwendig und teilweise recht tückisch. Das Ausputzen des Brunnenschachtes und das Hinabsteigen verlangte harte Männer. Je tiefer man stieg, um so öfter bekam es der eine oder andere Arbeiter mit der Platzangst zu tun. Anfänglich wurde mit einer Tiefe von ungefähr acht Metern gerechnet, weil bis zu dieser Tiefe eine Bruch-

steinmauer ausgemacht werden konnte. Schliesslich gelangte man in eine Tiefe von 15 Metern! Nach der Bruchsteinmauer, also nach einer Tiefe von acht Metern, war die Rundung weiter abwärts in den Sandsteinfelsen gehauen. Auf zwölf Metern Tiefe stiess man auf eine Quelle, die 40 Minutenliter Wasser förderte. Dieses Wasser floss aber nicht bis auf die Basis des Sodes hinunter; vielmehr befand sich darunter noch eine Kammer von weiteren drei Metern Tiefe. In mehreren Tagen beförderten drei Arbeiter mittels eines Aufzuges mühsam Steine, Holz und Schlamm nach oben. Immer wieder wurde dabei die fachmännisch ausgemauerte Röhre bewundert. Die Fachleute fragen sich, wie es mit den seinerzeitigen technischen Hilfsmitteln möglich war, unterhalb der fliessenden Quelle noch drei weitere Meter auszuhöhlen.
