Der Firstturm der Pfarrkirche St. Peter und Paul in Willisau

Zeitschrift: **Heimatkunde Wiggertal**

Hans-Christian Steiner

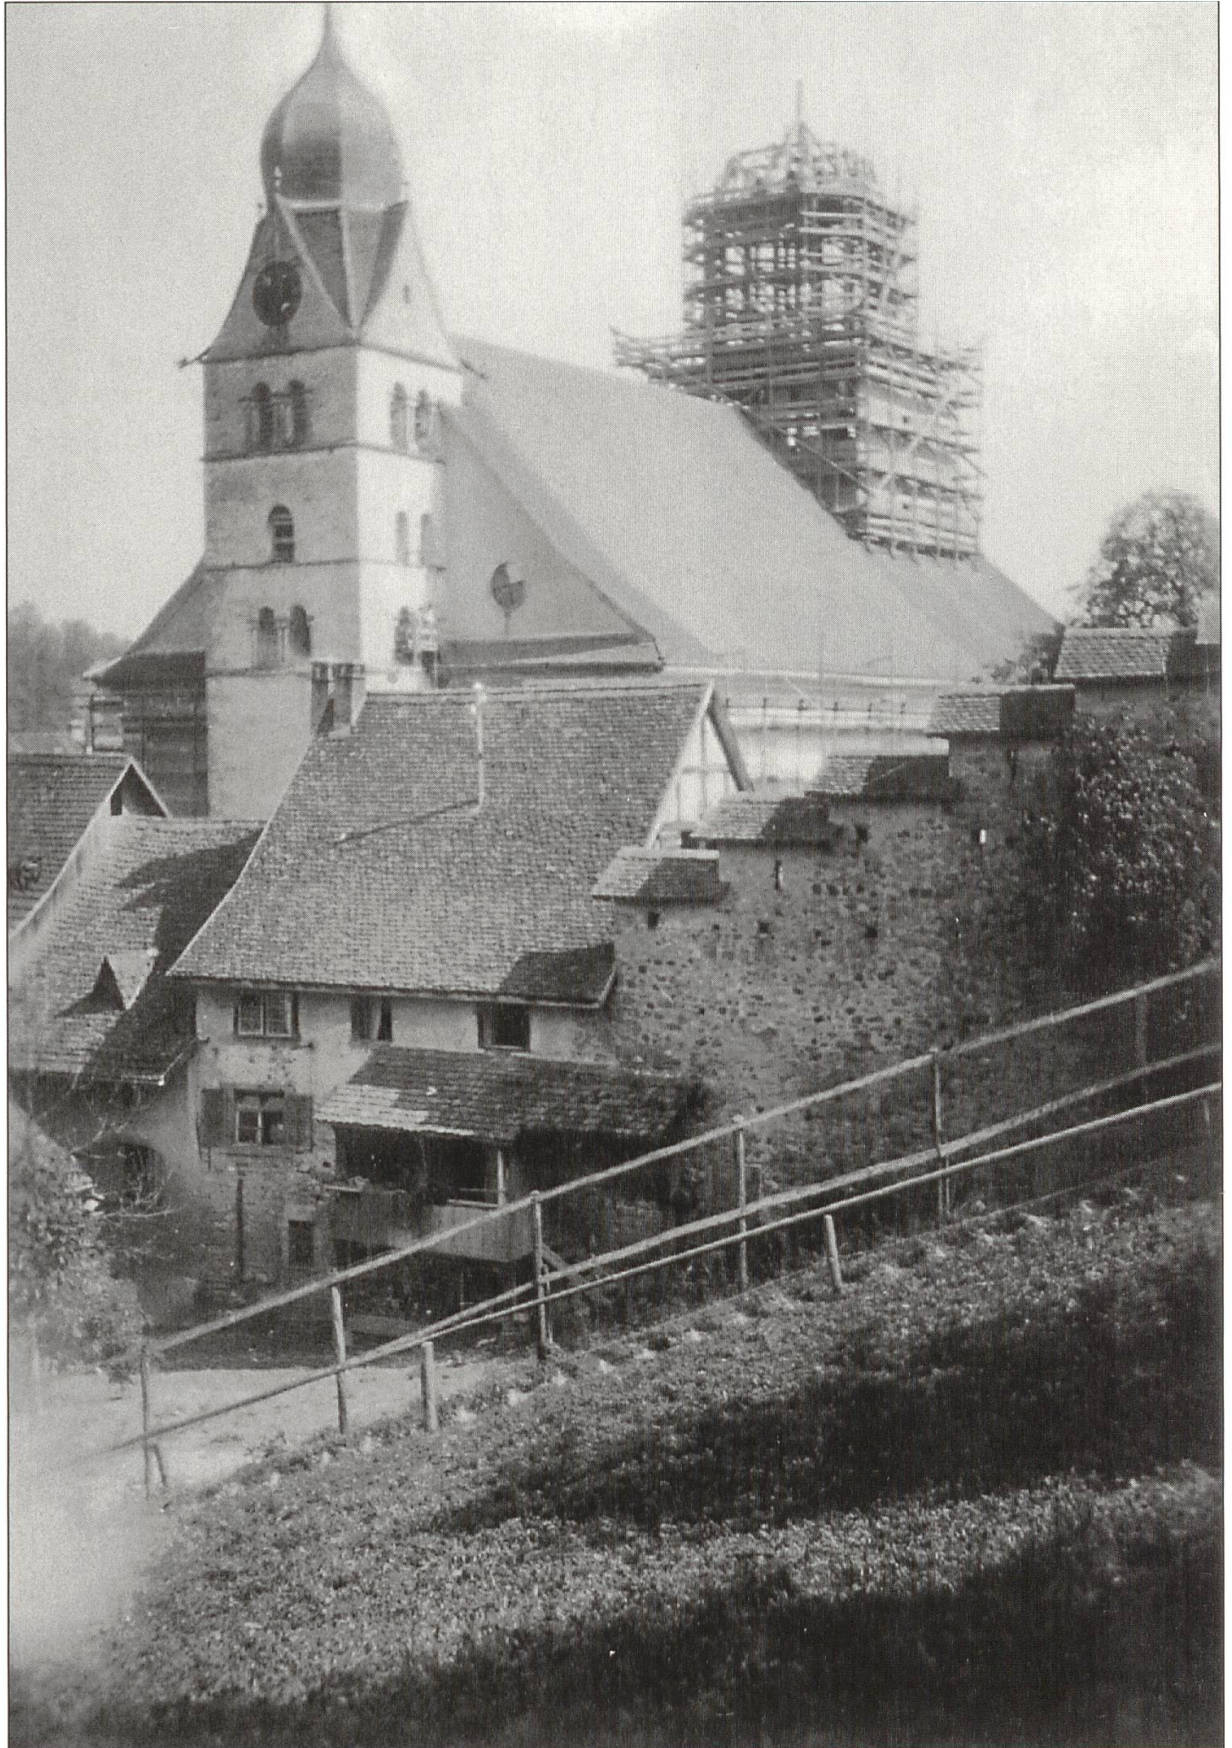
Südwestansicht der Pfarrkirche St. Peter und Paul aus dem Jahre 1929 mit dem Baugerüst für den neuen Glockenturm. Foto: Staatsarchiv St. Gallen (Aufnahme: Adolf Gaudy)
