# Archäologie in der viermal zerstörten Stadt

Autor(en): **Eggenberger, Peter**

Zeitschrift: **Heimatkunde Wiggertal**

Band (Jahr): **61 (2003)**

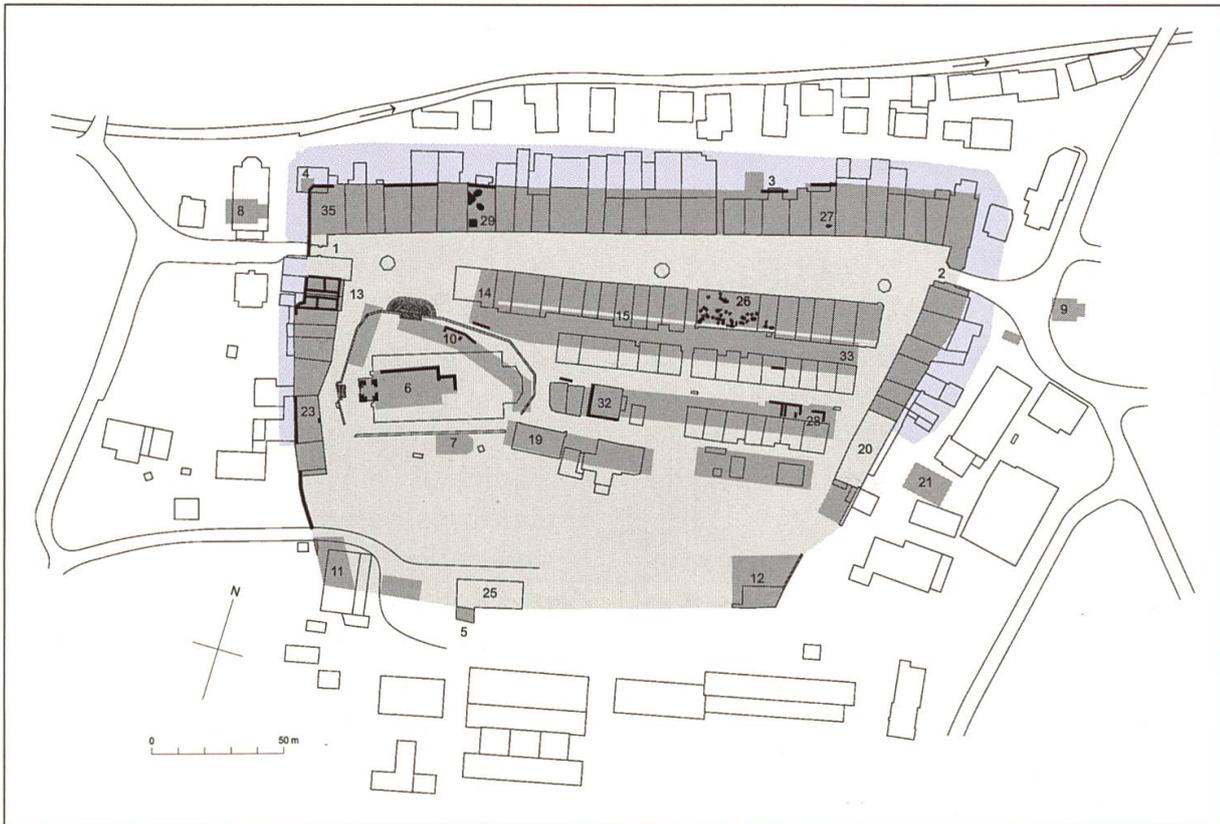
Abbildung 2: Katasterplan von 1990. Die mittelalterliche Stadtanlage des 14./15. Jahrhunderts ist mit dunkelgrauem Raster eingezeichnet (nach archäologischen und archivalischen Quellen). Der Standort erwähnter Bauwerke und Werkstätten ist mit Nummern bezeichnet. Für gewisse Gebäude ist auch der Standort ab 1704 eingetragen.

**Befestigung:** **1** Obertor. **2** Untertor. **5** Turm an der südlichen Wehrmauer, ab 1690–1695 Treppenturm des Schlosses.

**Kirchliche Gebäude:** **6** Pfarrkirche St. Peter und Paul.

**Öffentliche Gebäude und Einrichtungen:** **12** Ruine der Stadtburg. Heute Haus *Bergli*. **13** Haus Müliggass 2. Ursprünglich das Haus eines herrschaftlichen Beamten, das neben dem oberen Tor stand. Heute Wohn- und Bürohaus. **14** Kaufhaus/*Schaal*, bis 1704. Heute Wohnhaus Hauptgasse 35. **15** Ehgraben (*Stadtbächli*) zwischen den Häuserzeilen der vorderen und der hinteren Gasse, bis 1704. **19** *Spittel*, bis 1704. Heute Wohn- und Gewerbehäuser am Schlossweg **20** *Spittel*, ab 1704 (*Spittelgass* 6). Heute Mehrzweckhaus. **25** Schloss des Luzerner Landvogtes, erbaut 1690–1695. Heute Amtsgericht. **26** Kaufhaus/*Schaal*, nach 1704 (*Hauptgasse* 13). Heute Rathaus. **29** Rathaus, nach 1471 und nach 1704 (*Hauptgasse* 40). Heute Wohn- und Geschäftshaus.

**Archäologisch festgestellte Werkstätten und Gewerbebetriebe:** **23** Stadtmühle (*Müliggass* 7). Heute Kulturzentrum. **26** Werkstatt des Wagners und Küfers, bis 1471 (*Hauptgasse* 13). Ab 1471 Wohnhäuser. Ab 1704 Kaufhaus. Heute Rathaus. **27** Werkstatt und Wohnhaus des Schmiedes, bis 1471 (*Hauptgasse* 12). **29** Landwirtschaftlich genutzte Hofstatt, bis 1471 (*Hauptgasse* 40). Nach 1471 und nach 1704 Rathaus. Heute Wohn- und Geschäftshaus. **32** Obere Badestube, bis 1704 (*Chilegass* 15). Heute Wohnhaus. **33** Untere Badestube, bis 1704. 1704 als Wohnhaus *Chilegass* 2 in «verschobener» Lage aufgebaut. **35** Gasthaus *Zum Sternen* (*Obertor* 2), erbaut 1550/51. Vorher Wohnhäuser.

Bis weit in die Neuzeit hinein wies die Stadtanlage eine ländliche Gestalt auf (Abb. 2, Abb. 13). Zwei Gassen, die *vor-*

die Ostseite der Stadt in die Enziwigger (Abb. 2). Der Durchgang, durch den einer der Arme des *Bächli* aus der Stadt geleitet wurde, hat sich bis heute im Haus Spittelgass 2 erhalten. Die offenen Rinnen, durch die das Wasser durch die Gassen floss, dienten den Bürgern bis 1704 nicht nur zur Entsorgung der Latrinen (mindestens der Ehgraben), sondern oft auch zur unerlaubten Deponie von Abfällen. Von 1704 an diente das *Stadt-*

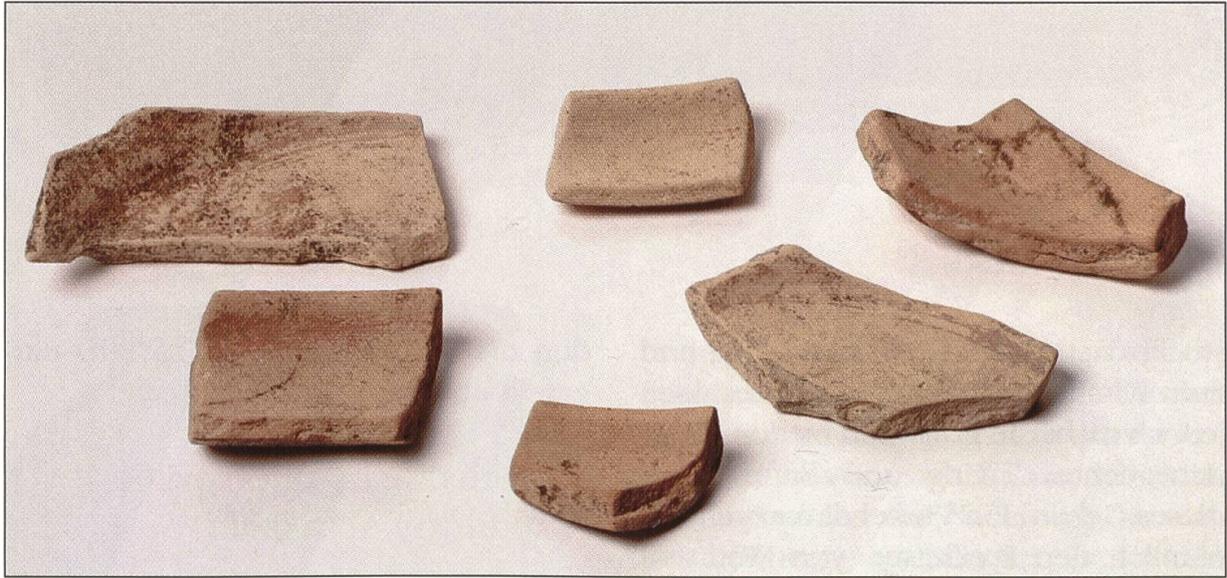
*Abbildung 3: Die Fragmente von römischer Gefässkeramik lagen in Bächen, in denen das Quellwasser des Schlossrains zur Enziwigger floss. Es handelte sich um flache, rot überzogene Teller (catilli), die im Römischen Reich vom ersten bis vierten Jahrhundert weit verbreitet waren. Allerdings war es bei den Römern nicht Brauch, dass jeder aus seinem eigenen Teller ass. Diese Gefässe wurden vielmehr in der Küche – zum Backen von Früchte-, Gemüse- oder Fischaufläufen – sowie zum Auftragen der Speisen bei Tisch verwendet (Text nach Christine Meyer-Freuler).*

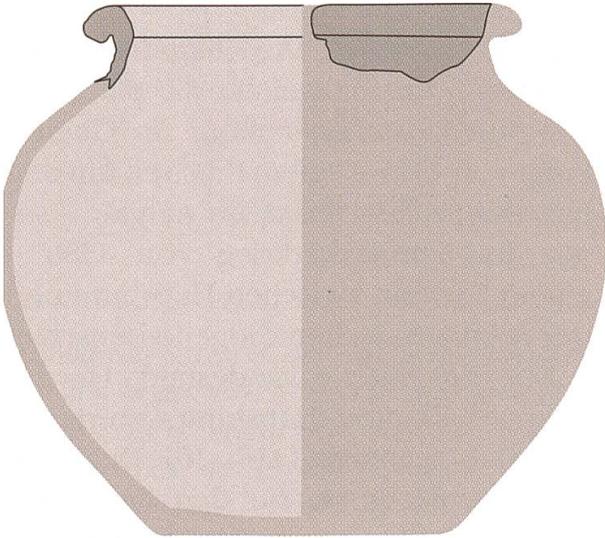
*Abbildung 4: Aus der Zeit des Dorfes stammt das Fragment eines im ausgehenden 12. Jahrhundert hergestellten Kochtopfs mit lippenförmigem, umgeschlagenem Rand, wie ihn die Rekonstruktion darstellt.*

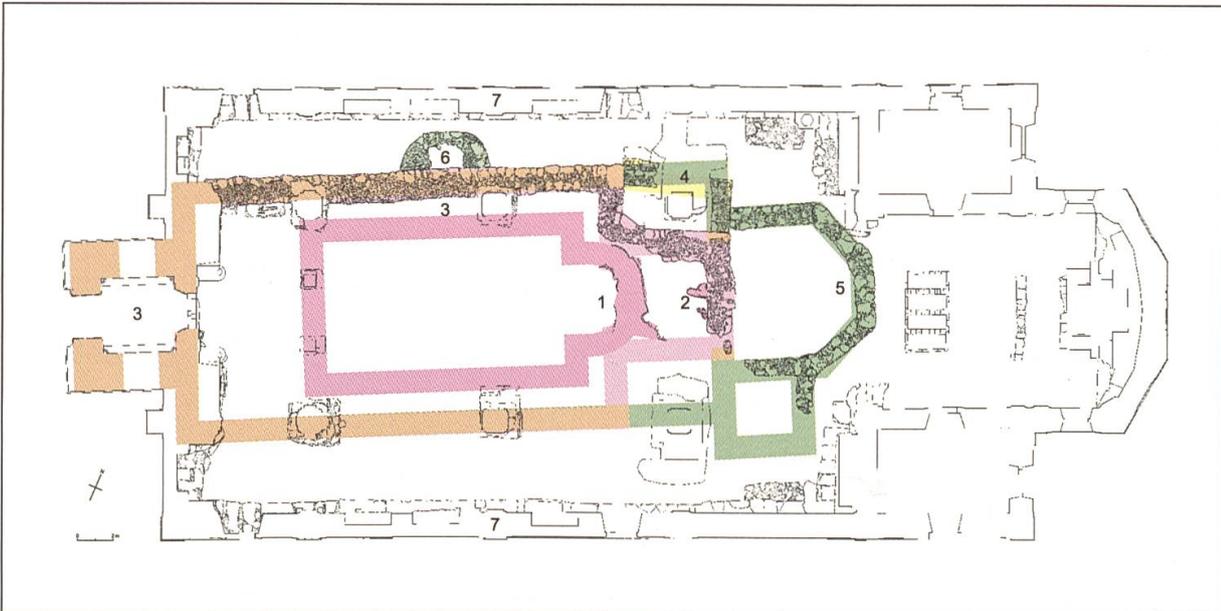
Abbildung 5: Die in der Kirche aufgedeckten Fundamente älterer Kirchen. Die Apsis der ältesten bekannten Kirche ist nur noch anhand der Fundamentgrube (1) und von Grabgruben (2) nachgewiesen, die ostseitig anschliessen. Von der Kirche mit quadratischem Altarhaus (3) des 13. Jahrhunderts hat sich das Fundament der Nordmauer und des Altarhauses sowie der an der Westseite stehende Glockenturm erhalten. Später wurde an der Nordseite des Altarhauses eine Sakristei (4) angebaut. Das dreiseitig geschlossene Altarhaus (5) der Kirche von 1648 bis 1652 verlängerte das alte Schiff. Die Sakristei lag nun an der Südseite des Altarhauses. Beim Neubau der Kirche von 1689 bis 1693 wurde das Schiff der Kirche von 1648 bis 1652 teilweise übernommen. An der Nordmauer (nach schriftlichen Quellen auch an der Südseite) fügte man eine halbkreisförmige Kapelle (6, Rondell) an. Beim Bau der Kirche von 1805 bis 1810 (7) wurde das Baugelände derart tief in den Tuffsteinfelsen abgeschürft, dass die Mauern der älteren Anlagen auf der Südseite verschwanden.

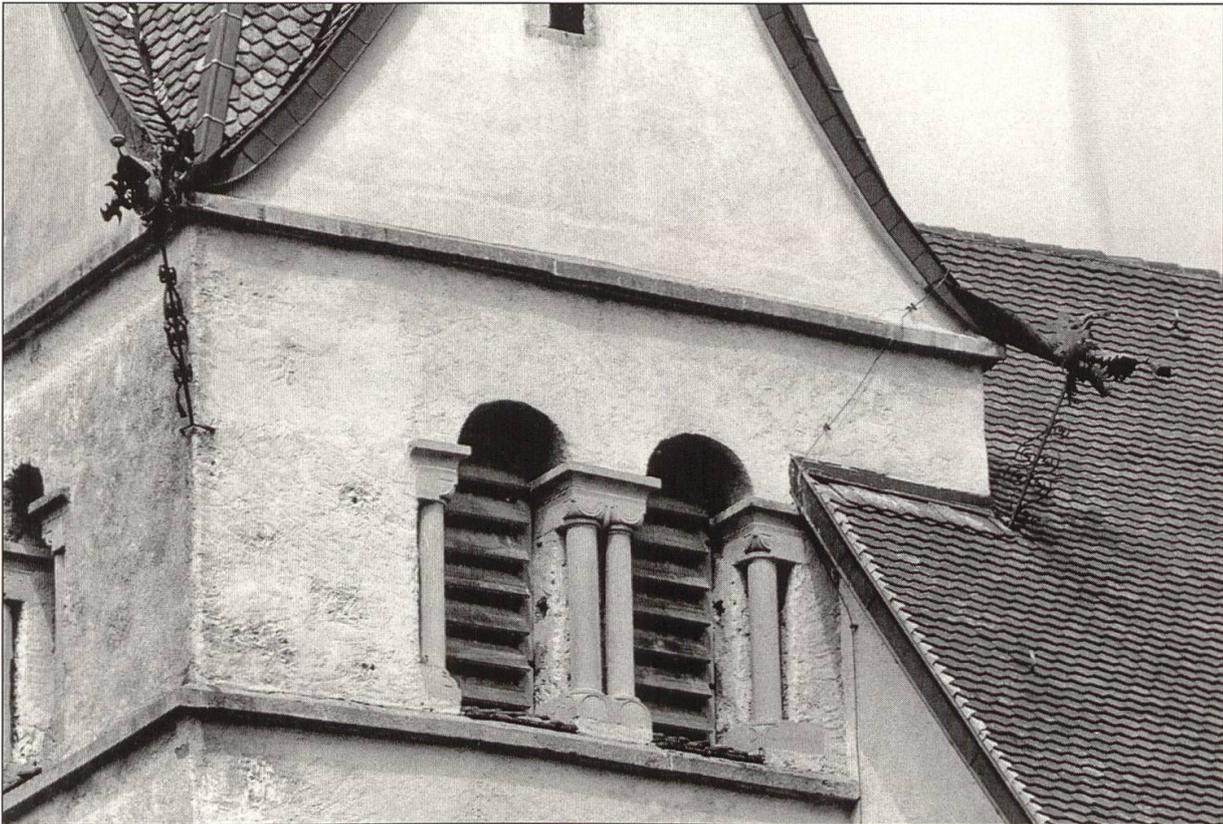
Abbildung 6: Das «romanische» Fenster in der Südmauer des nach dem Brand von 1647 erhöhten Turmes. Die Basis ist mit 1648 datiert.

Von einer ersten, allerdings nur unvollständig erfassten Kirche mit Apsis wissen wir nicht, ob sie im Frühmittelalter oder erst nach der Jahrtausendwende, in romanischer Zeit, entstanden ist (Abb. 5). Erst mit der im 13. Jahrhundert erbauten Anlage, nun mit quadratischem Altarhaus, betreten wir sicheren Boden. Heute hat sich von ihr nur noch der Glockenturm erhalten. Dessen reich gegliederte, romanische Bauplastik weist eine handwerkliche Qualität auf, die in unserer Gegend selten anzutreffen ist. Trotz der Verwendung dieses Baustils muss der Turm und mit ihm die Kirche nicht unbedingt spätestens im frühen 13. Jahrhundert errichtet worden sein. Romanische Stilelemente, darunter auch die zumeist dem 12. Jahrhundert zugewiesenen Würfelkapitelle, wurden nämlich an Kirchtürmen noch bis ins 14. Jahrhundert gebraucht. Daher ist für den Turm und damit auch für die zugehörige Kirche eine Bauzeit nicht auszuschliessen, die sich bis in die 2. Hälfte des 13. Jahrhunderts erstreckt haben könnte. In Willisau verwendete man romanisches Stilgut sogar noch 1648. Damals erhielt der Turm nach einem Brand das heutige Glockengeschoss, dessen Fenster denjenigen des 13. Jahrhunderts sehr ähnlich sind (Abb. 6).

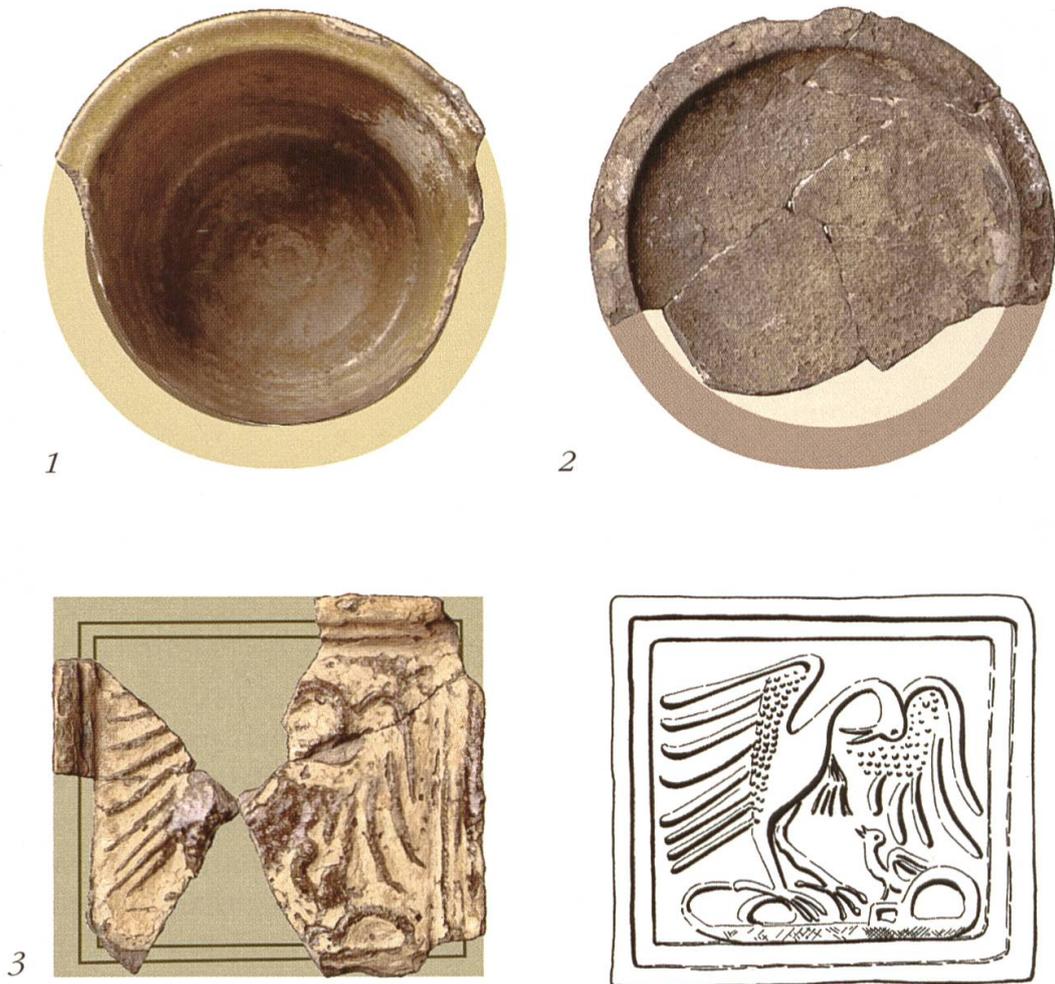
Abbildung 7: Ofenkeramik des 14. Jahrhunderts aus der 1471 abgebrannten Stadt Willisau. Wie der Name sagt, sind die Becher- bzw. die Napfkacheln becher- oder napfförmig (1). Sie wurden in einen Lehmkörper gesetzt, sodass der breite Rand und die mehr oder weniger tiefe Mulde sichtbar waren. War die Innenseite nicht roh belassen, sondern glasiert, verlieh der olivgrüne oder gelbfarbene, glänzende Farbton den Kacheln eine schmückende Komponente. Diese Formen der Kacheln wurden im 14. Jahrhundert weiter entwickelt, indem man die Becher- bzw. Napföffnung mit einem Teller abdeckte (2, Tellerkachel). Der Zylinder des Bechers/Napfes – ohne Boden – entwickelte sich zum Tubus (Röhrenstück), der in den Ofenmantel gesetzt wurde und unsichtbar blieb. Schliesslich ersetzte man den Teller ab der 2. Hälfte des 14. Jahrhunderts durch ein rechteckiges oder quadratisches Blatt. Die Oberfläche dieser grossflächigen Blattkacheln wurde mit Mustern und Bildern verziert, die man mit einem Model (Negativ des Kachelreliefs) als Relief in den weichen Ton presste. Auf unserer Blattkachel (3) ist ein Pelikan erkennbar, der sich – als Symbol der Opferbereitschaft Christi – die Brust aufreißt, um mit seinem Blut die Jungen zu ernähren. Daneben ist ein entsprechendes Beispiel aus der Burg Schenkon LU abgebildet.

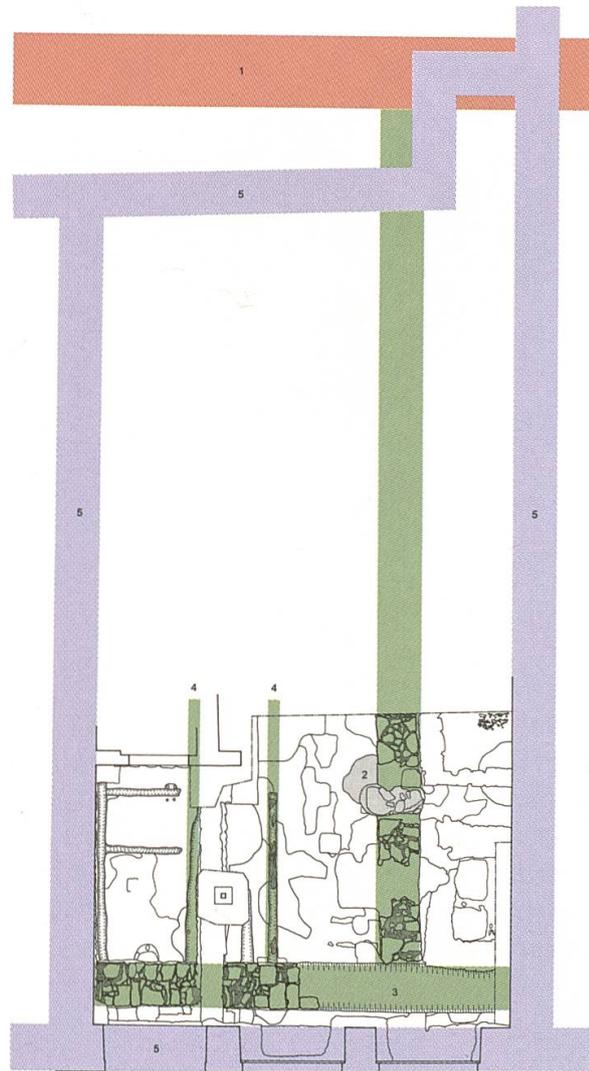
Abbildung 8: Die Werkstatt des Schmiedes, gegen 1471 (Haus Hauptgasse 12). Das Haus lehnte an die nördliche Wehrmauer (1) an. Von der Werkstatt, die bis 1471 im Erdgeschoss eingerichtet war, hat sich noch die Schmiedegrube erhalten (2). Die Fundamente (3) und Binnenwände (4) der Häuser von 1471 durchschneiden die Werkstatt. Anlässlich des Wiederaufbaus von 1471 wurden die Parzellen demnach leicht versetzt. Nach dem Brand von 1704 stellte man die Mauern (5) der Häuser (Hauptgasse 10, Hauptgasse 12, Hauptgasse 14) bezüglich denjenigen von 1471 wiederum leicht verschoben auf.

und Küfers und im Haus Hauptgasse 12 diejenige des Schmiedes zum Vorschein, in der 1471 der Brand ausgebrochen war (Abb. 8). Durch die Untersuchungen in der Stadtmühle (Müligass 7), welche die Einwohnerschaft mit Mehl versorgte, konnte das Aussehen des Mühlegebäudes nachgewiesen werden, wie es sich um 1600 und im 18. Jahrhundert dargestellt hatte (Abb. 9). Das Haus blieb bis 1988 als Mühle im Gebrauch. Das Wirken von Hafnern und Töpfern lässt sich anhand unfertiger Gefässe und eines Modells (Negativ des Kachelreliefs) nachweisen, das zum Herstellen der mit Relief verzierten Kacheln diente. Zeugnisse der landwirtschaftlichen Tätigkeit der mittelalterlichen Stadt fanden sich an verschiedenen Stellen. Eindrücklich ist besonders die bis 1471 mit Erdspeichern belegte Parzelle Hauptgasse 40. Noch zu diesem späten Zeitpunkt benutzte man dieses Grundstück, das gegenüber dem Chileplatz und nahe beim oberen Tor und somit an einer repräsentativen Stelle der Stadt lag, nicht für ein Wohngebäude, sondern für landwirtschaftliche Einrichtungen.

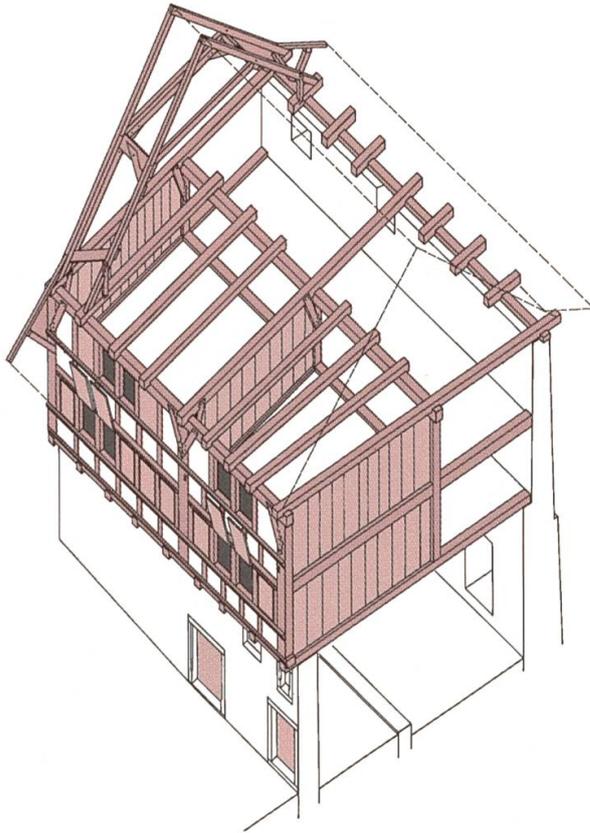
*Abbildung 9: Rekonstruktion der Stadtmühle des 18. Jahrhunderts. Das Erdgeschoss, in dem die vom Wasserrad getriebenen Malwerke lagen, war – wie die Obergeschosse, in denen der Müller mit seiner Familie wohnte – ursprünglich in Fachwerk ausgeführt. Man ersetzte es jedoch im 18. Jahrhundert durch Mauerwerk.*

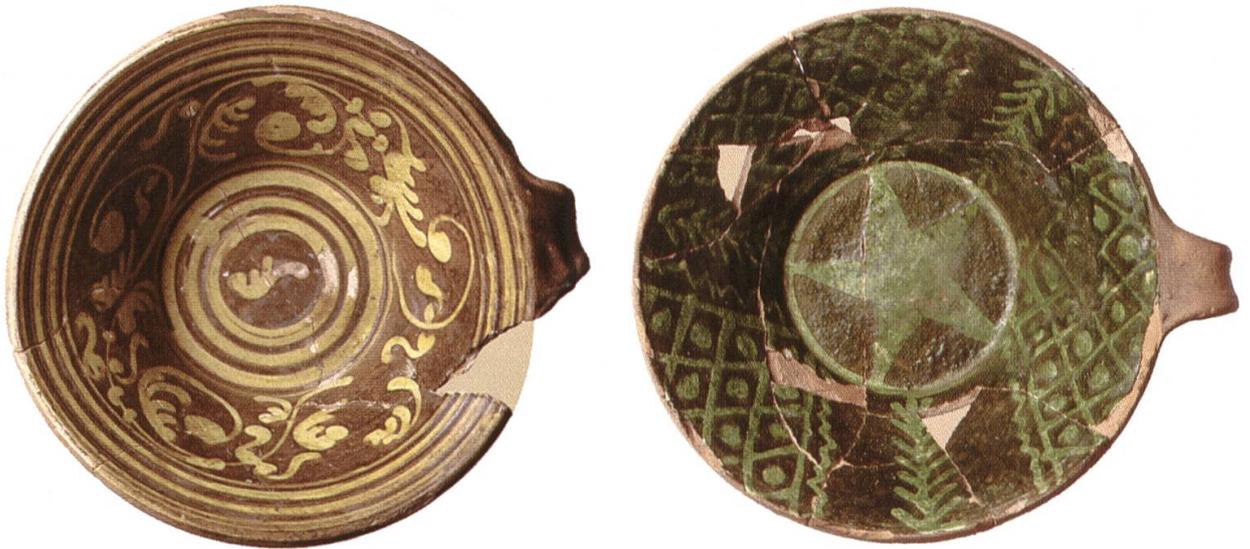
Abbildung 11: Vollständiges Tischgeschirr aus Keramik ist in Willisau selten. Von den meisten Gefässen konnten nur Bruchstücke geborgen werden. Kleinere und grössere Schüsseln wurden für das Auftragen der Speisen benutzt oder man ass direkt aus ihnen.

lich. Reicher verzierte Kachelöfen, schmuckvollere, mit dem Malhorn bemalte Keramikgefässe und raffiniertere Hausgeräte wurden verbreitet gebräuchlich (Abb. 11, Abb. 12).

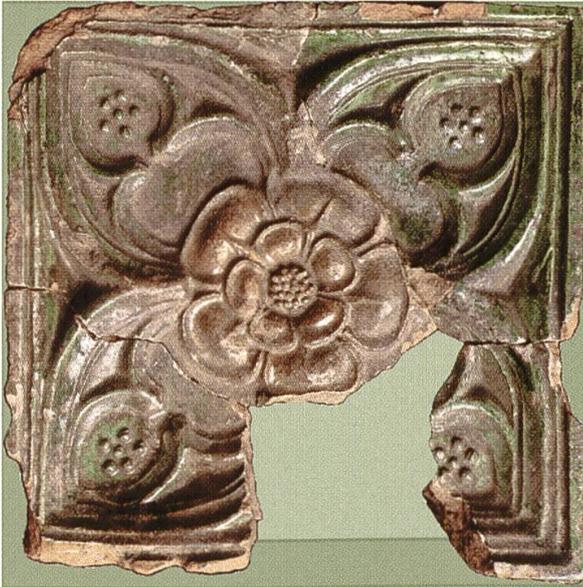
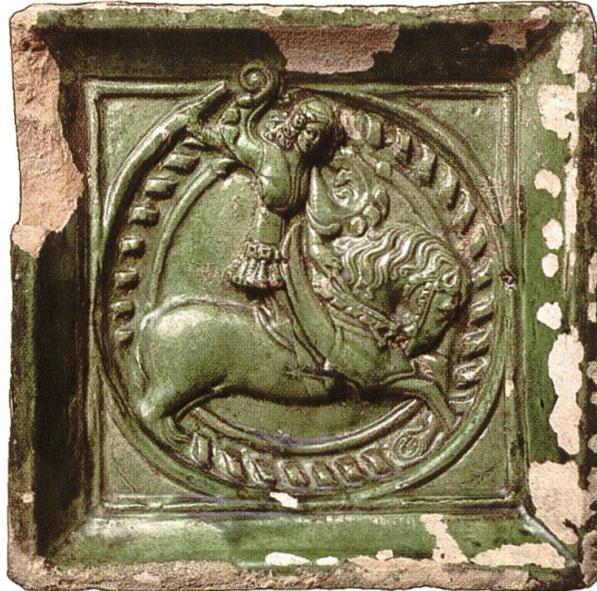
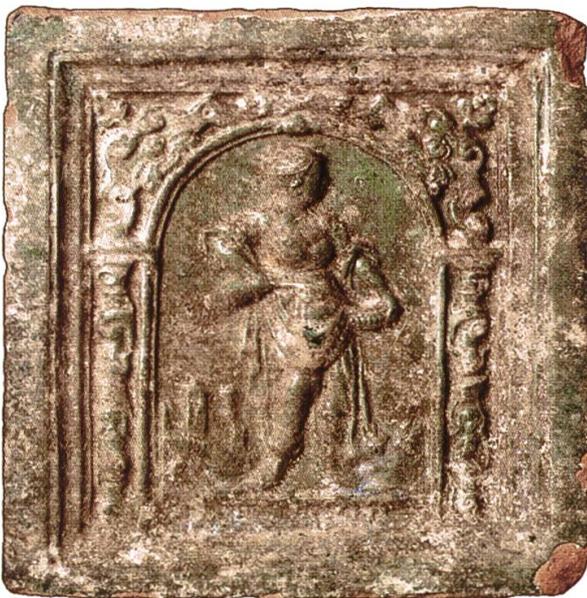
Abbildung 12: Blattkacheln, die im Zentrum eine grosse, zehnbliättrige Rose (1) oder eine Reiterdarstellung (2) besitzen, waren in der 2. Hälfte des 15. Jahrhunderts weit verbreitet in Gebrauch. Allegorische Bilder sind häufig, beispielsweise unter den Tugenden die auf unserer Kachel (3) des 16./17. Jahrhunderts dargestellte Mässigkeit.

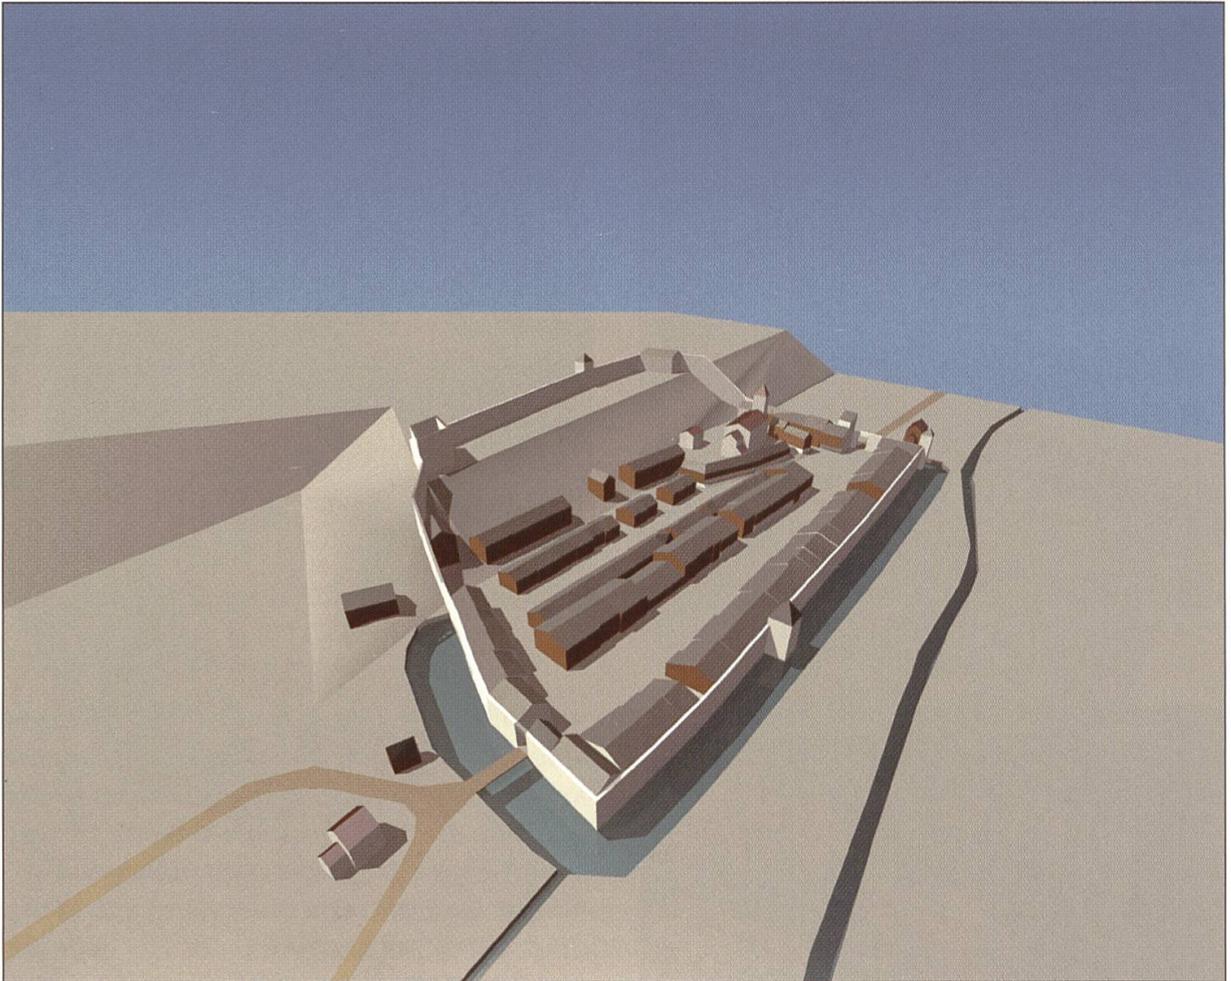
Abbildung 13: Rekonstruktion der mittelalterlichen Stadtanlage, 14./15. Jahrhundert. Von Nordosten gesehen.

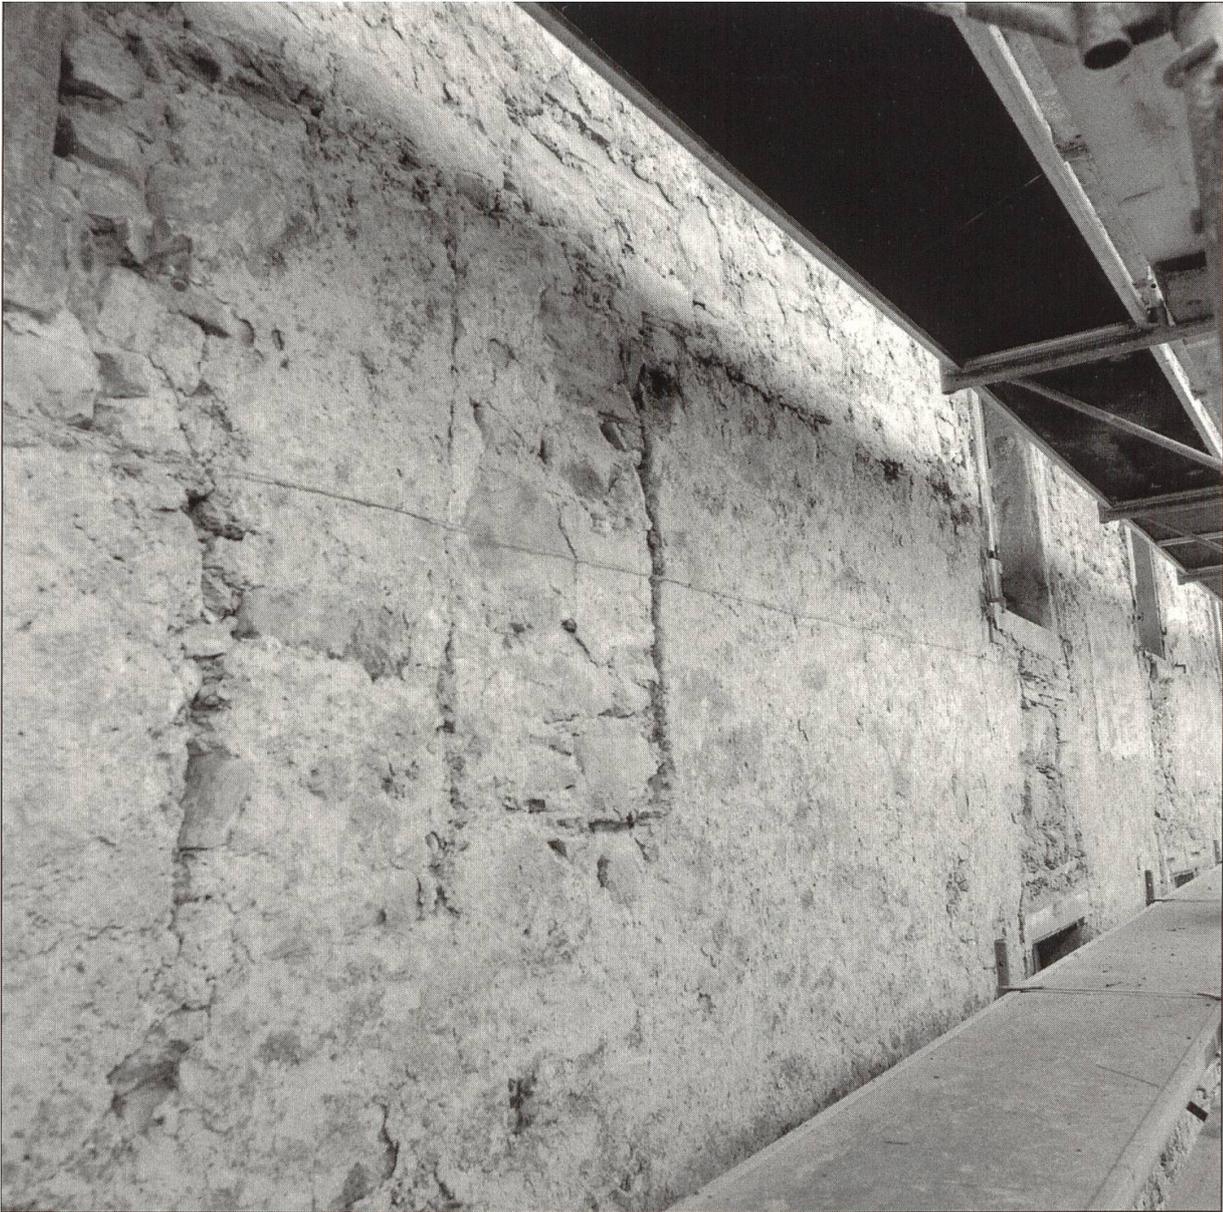
*Abbildung 14: Westfassade des Hauses Obertor 2 (Wirtschaft 'Zum Stern'), das gegen die westliche Wehrmauer gelehnt ist. Zehn Meter über dem Boden, im Bereich der Fenster des dritten Obergeschosses, haben sich noch Zinnen der Wehrmauer erhalten, die ursprünglich offen waren und durch die der angreifende Feind beschossen werden konnte.*

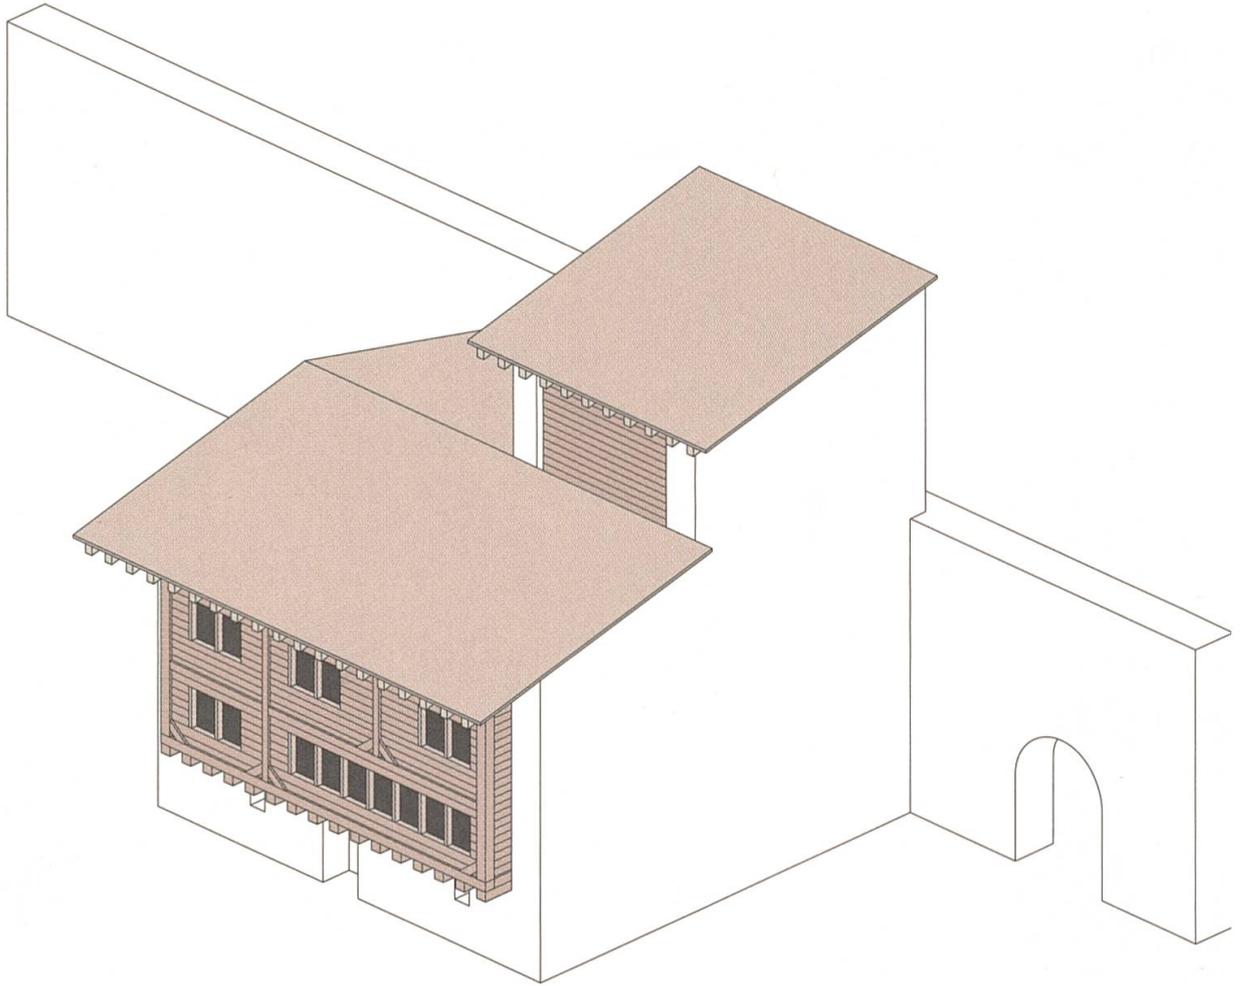
Abbildung 15: Der rekonstruierte Baukörper des Hauses Müligass 2 von 1386.

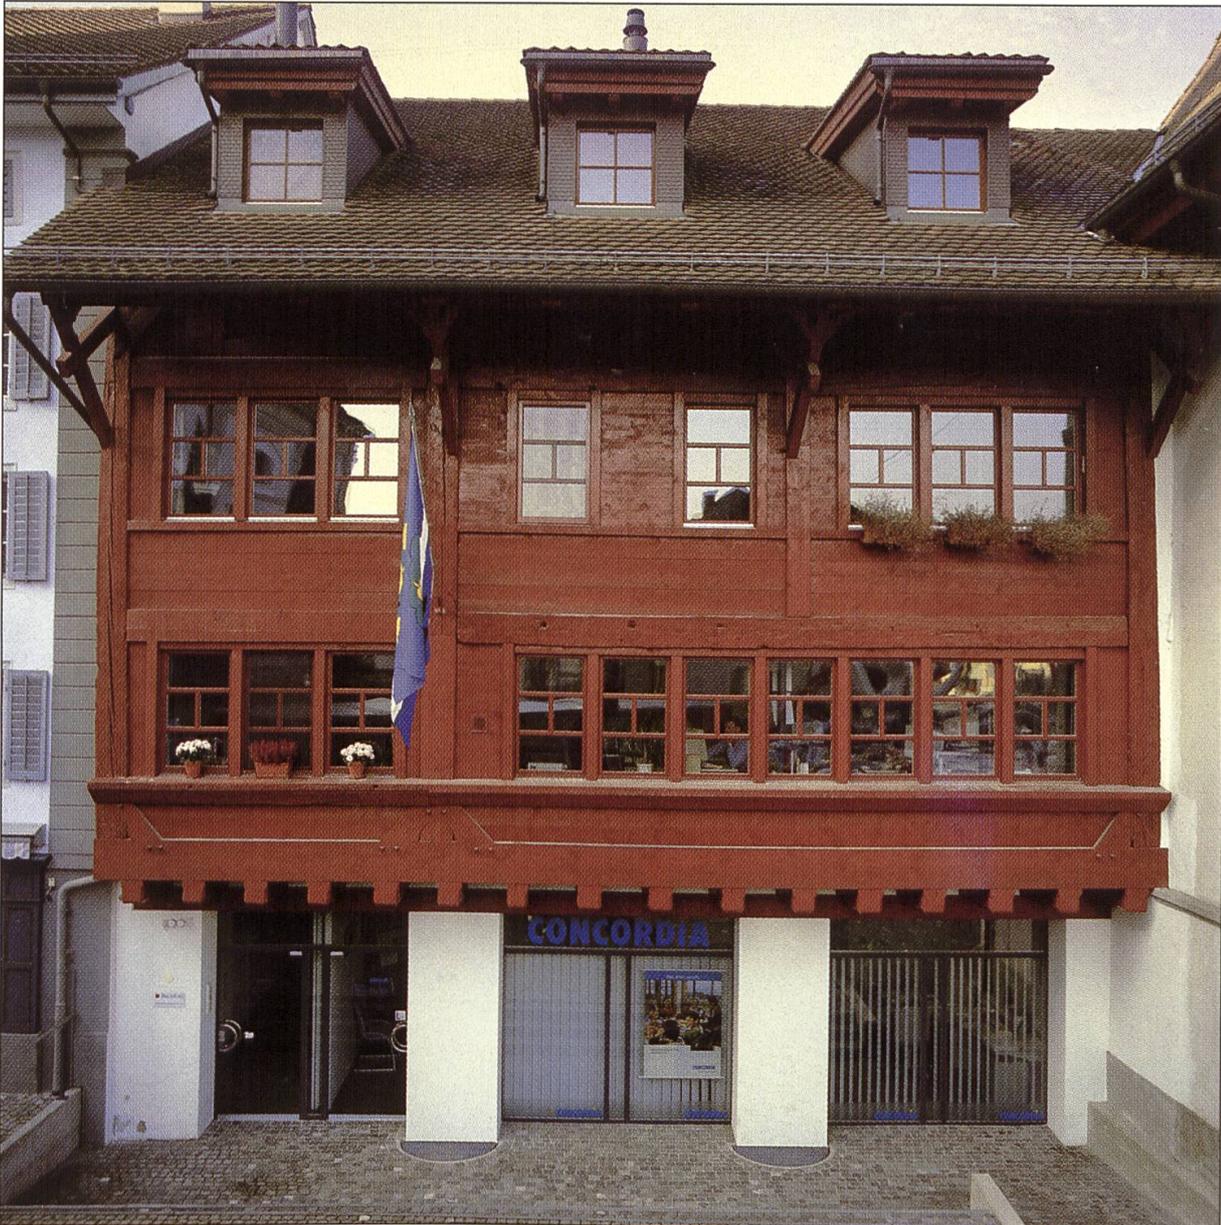
Abbildung 16: Das restaurierte Haus Müligass 2 von 1471/72.

bar. Die Stadtburg des Stadtherrn, die in der südöstlichen Ecke der Ringmauer, am ansteigenden Schlossrain, stand, wird eines der wenigen vollständig aus Stein bestehenden Bauwerke gewesen sein. Sie war aber schon im 15. Jahrhundert nicht mehr bewohnt und begann allmählich zu zerfallen. Ihre Fundamente werden derzeit ausgegraben. Eines der weiteren herrschaftlichen Häuser, das seit der ersten Hälfte des 14. Jahrhunderts an der Müliggass 2, beim oberen Tor, stand, konnte archäologisch untersucht werden. Sowohl 1375 als auch 1386 wurde es zerstört, jedoch immer wieder in ähnlicher Gestalt aufgebaut. Zu jeder Zeit bestanden seine beiden Obergeschosse zwar ebenfalls aus Holz, doch war das Erdgeschoss im Gegensatz zu den einfacheren Bauten gemauert. 1386 erhielt es sogar einen Turm, der dem Schutz des oberen Tores diente, das damals näher bei diesem Haus lag als heute (Abb. 15). In dieser Zeit dürfte das Haus Müliggass 2 als Wohnsitz eines herrschaftlichen Beamten gedient haben. Nach dem Brand von 1471 wurde es abermals neu errichtet; in dieser Form hat es bis heute überlebt (Abb. 16).

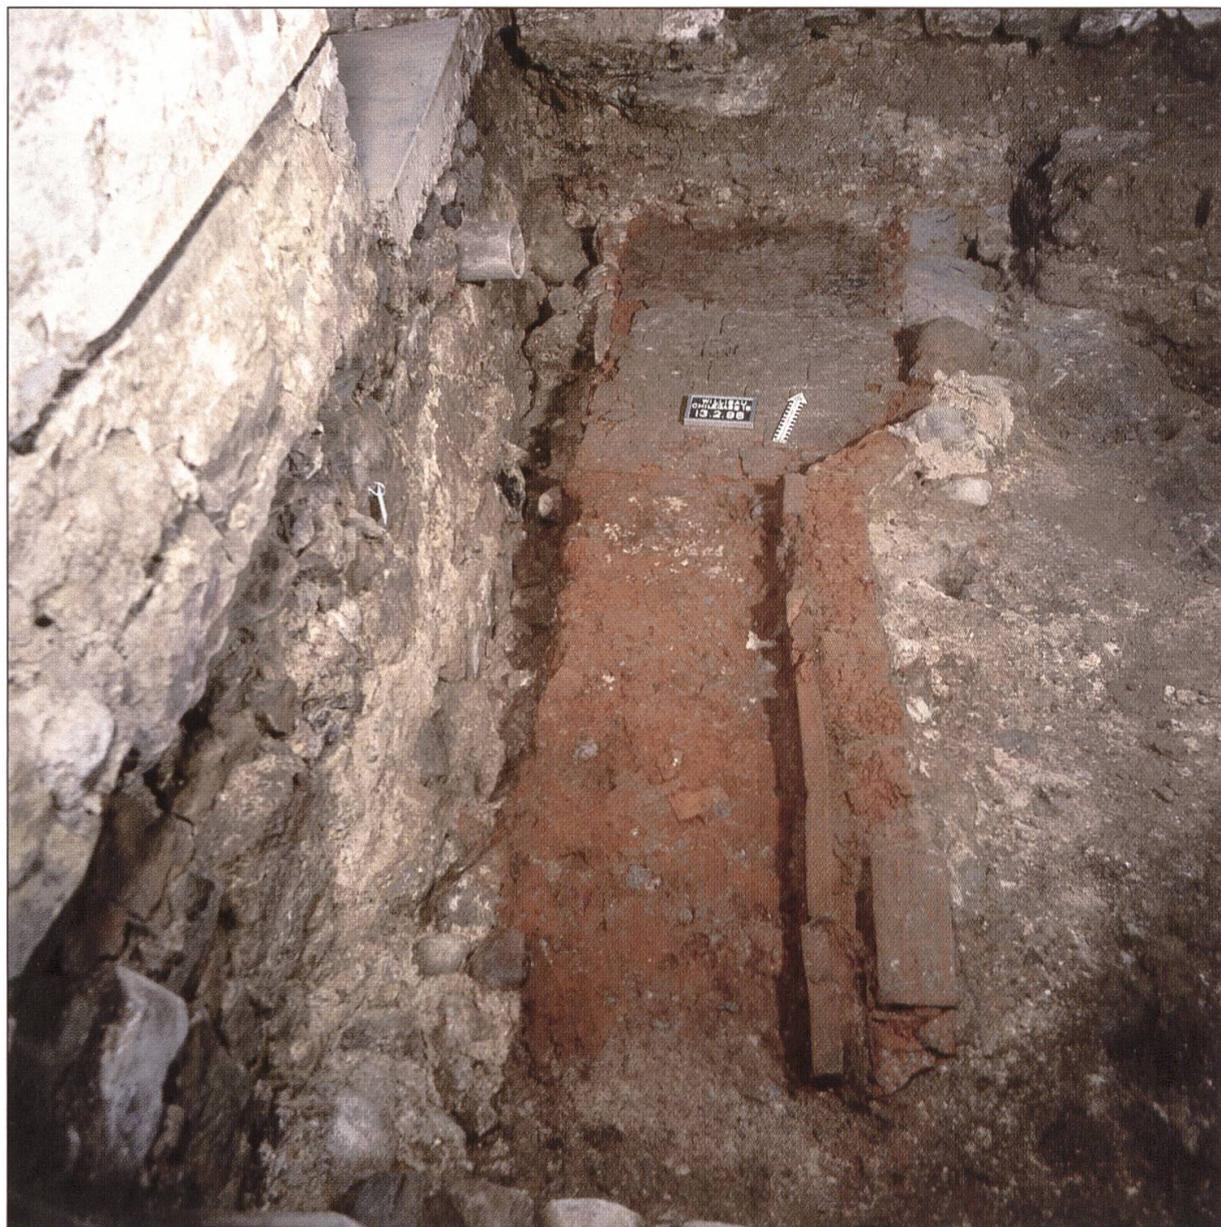
Abbildung 17: Die Überreste der 1704 bestehenden Ofenanlage in der oberen Badestube (Chilegass 15).

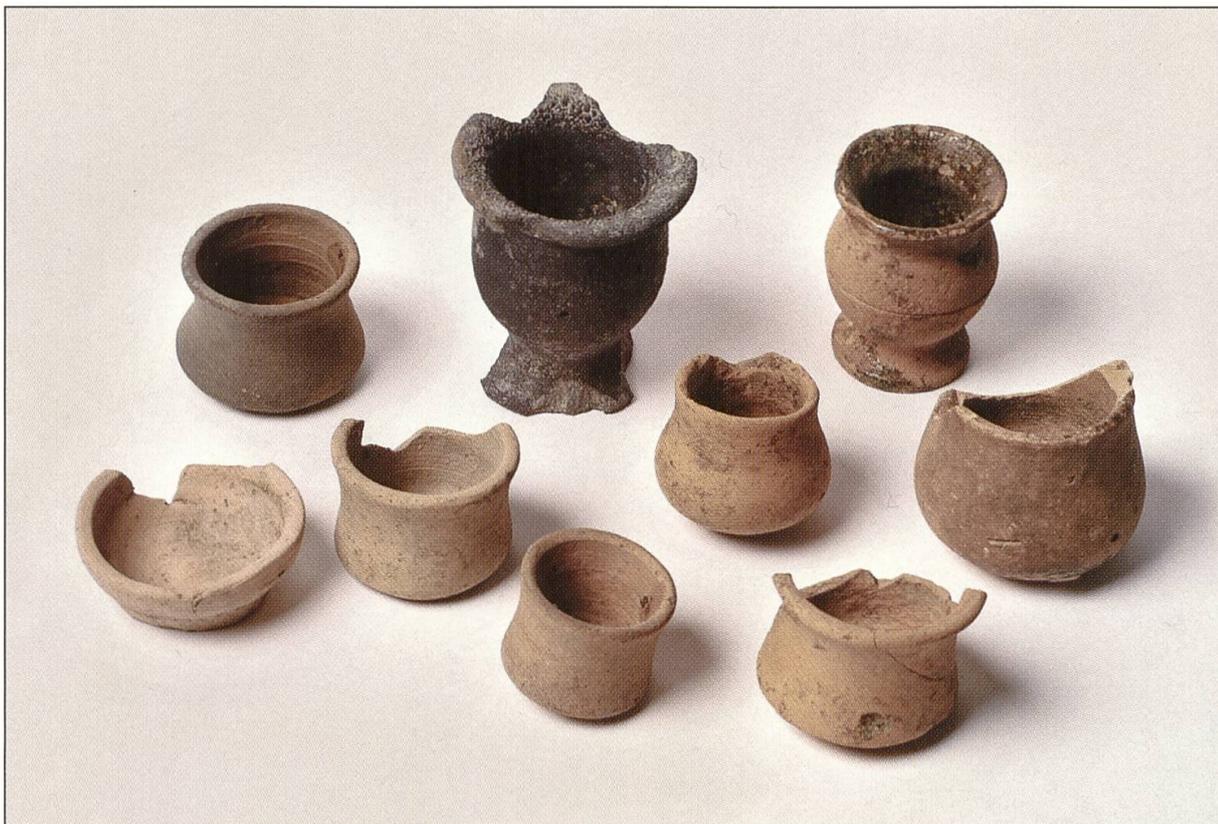
Abbildung 18: Bei der oberen und der unteren Badestube gefundene Schröpfköpfe, in der oberen Reihe zwei Medizinaltöpfchen.

hinterer Gasse und östlicher Quergasse (Spittelgasse), die obere an der Stelle des Hauses Chilegasse 15. In diesem brachte die archäologische Grabung im Erdgeschoss die Reste des Ofens zum Vorschein, mit dem die Schwitzstube beheizt wurde (Abb. 17). Bis weit in die Neuzeit hinein bildete die Kur in Schwitzräumen ein gebräuchliches Mittel, um Krankheiten vorzubeugen oder zu heilen. Auch die gefundenen Schröpfköpfe, mit denen man zu Ader liess, gehörten zum verbreiteten Instrumentarium des Baders und Scherers. Kleine Töpfchen, die als Behälter für Salben dienten, legen von der ärztlichen Versorgung Zeugnis ab (Abb. 18).

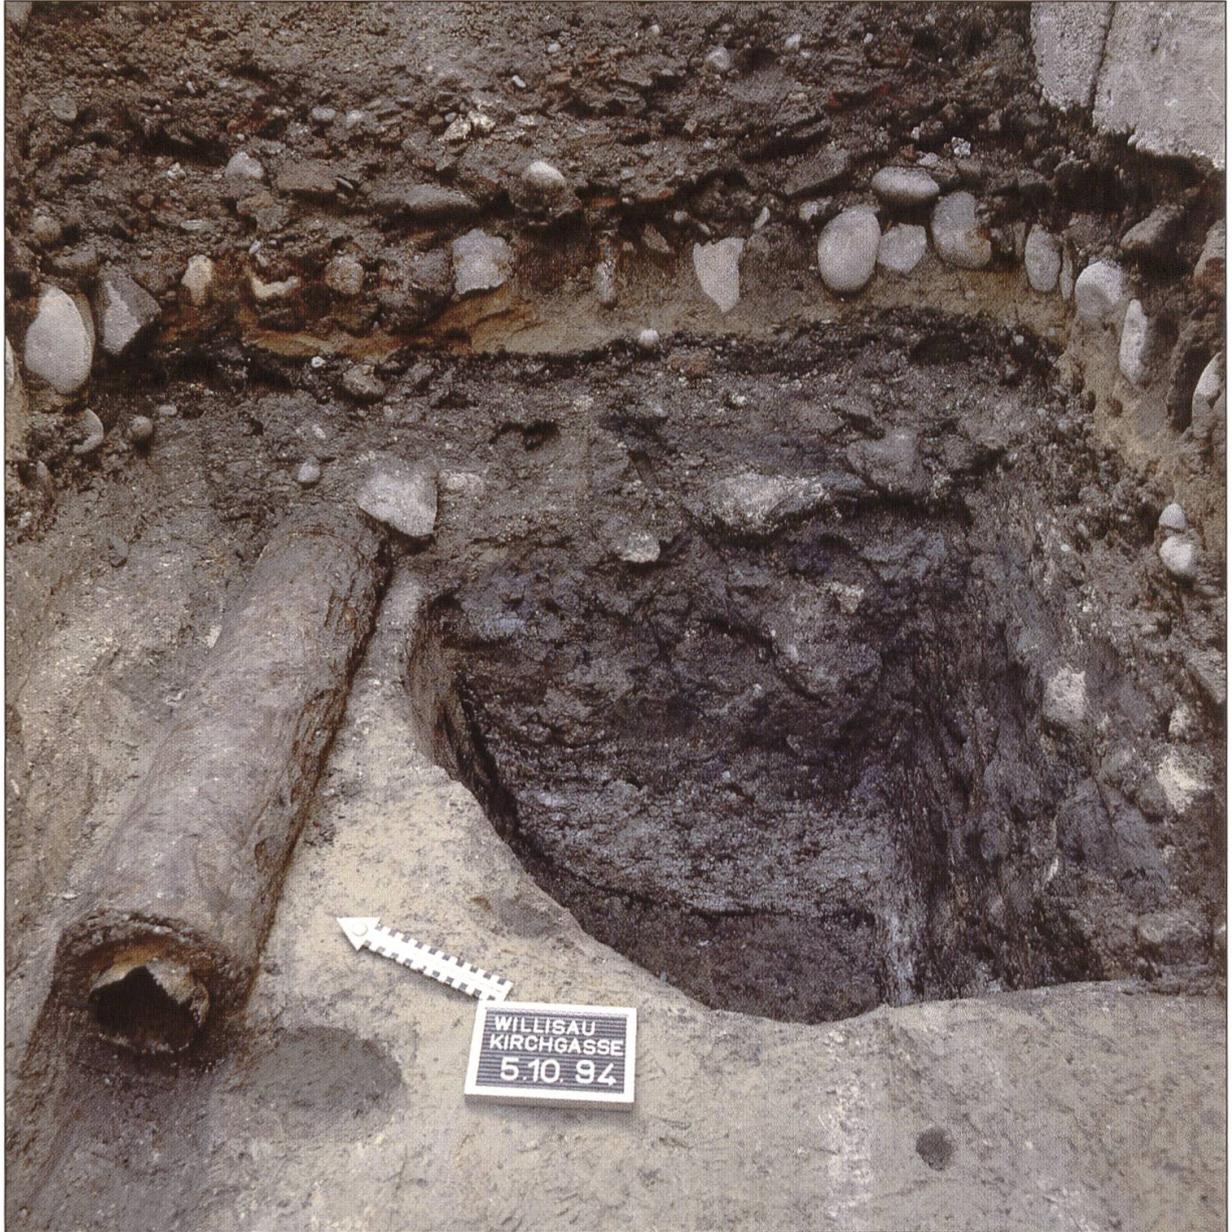
Abbildung 19: Die vor dem Haus Chilegass 15 aufgedeckte Teuchelleitung versorgte den oberen Brunnen der hinteren Gasse mit Wasser.

stiessen wir bei den archäologischen Grabungen auf die hölzernen Leitungen, die aus so genannten Teucheln (*Dünkeln*) zusammengesetzt waren (Abb. 19). Es handelte sich um ein im Untergrund der Gassen eingegrabenes System von geschlossenen Druckleitungen, die mit dem Quellwasser des Schlossrains gespeist wurden. Das ungenutzte Wasser leitete man durch das *Stadtbächli*, zwischen den Häusern als Ehgraben, über

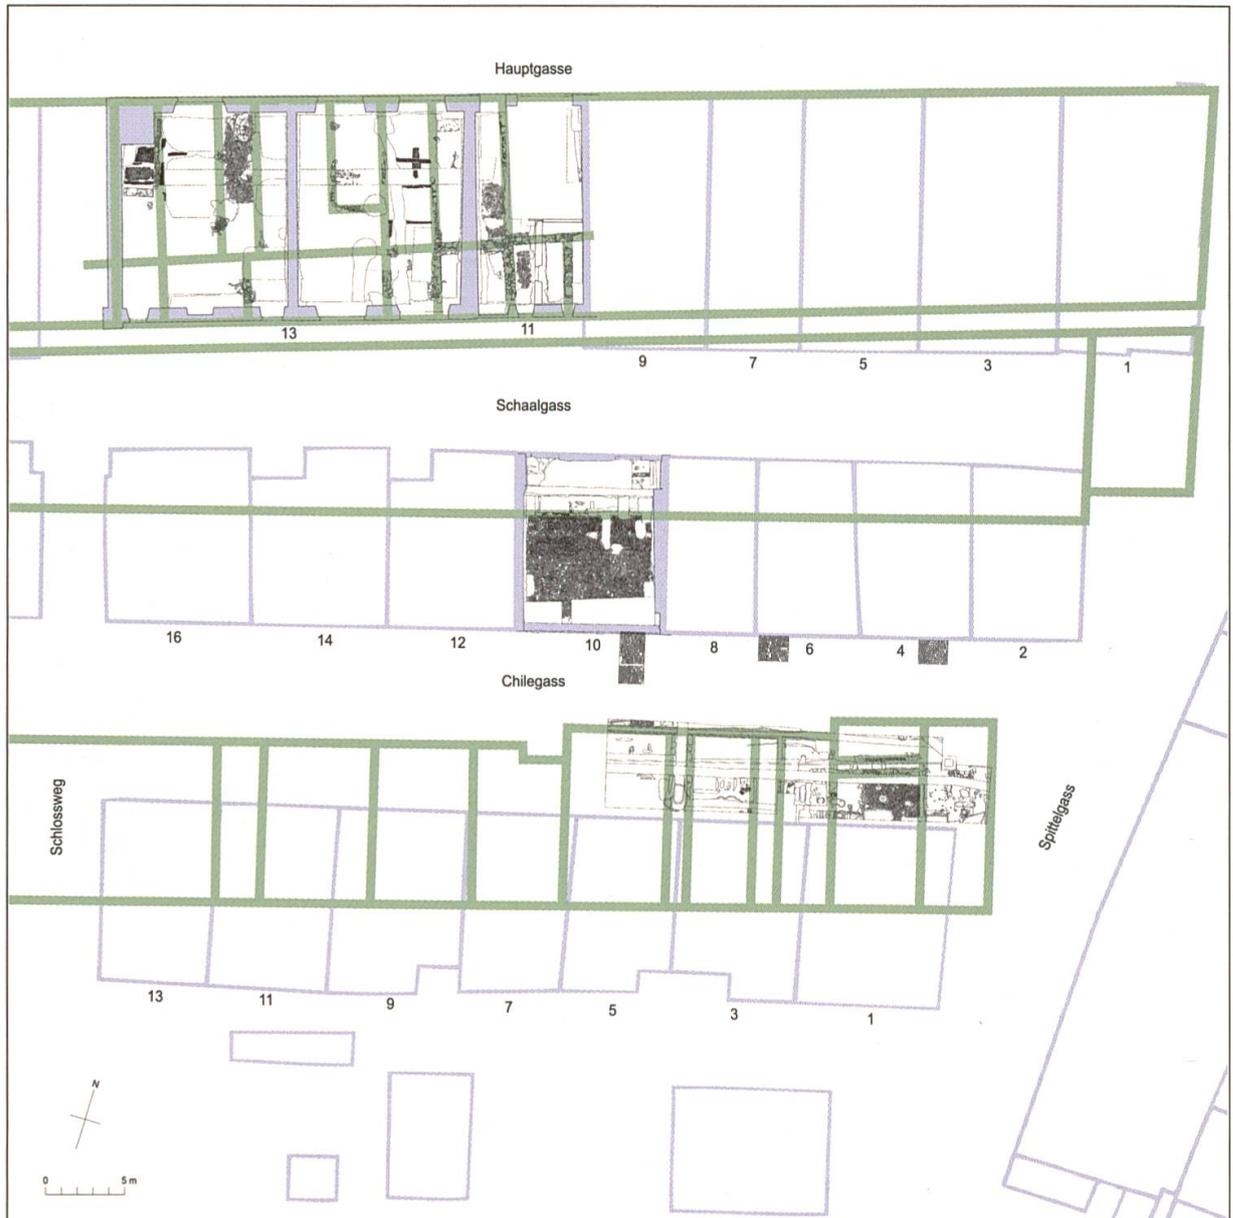
Abbildung 21: Die Grabungen im Rathaus (Hauptgasse 13) und im Haus Hauptgasse 11 (oben), im Haus Chilegass 10 (Mitte) und in der Chilegass, vor den Häusern Chilegass 1, 3 und 5 (unten; die Häuser sind mit den heutigen Hausnummern bezeichnet). Bis 1704 war die südliche Häuserzeile der vorderen Gasse von der nördlichen Häuserreihe der hinteren Gasse nur durch einen schmalen Ehgraben getrennt. Diese Situation änderte nach dem Brand von 1704, als zwischen den beiden Häuserzeilen die Schaalgass geöffnet und die hintere Gasse nach Süden verlegt wurde. Sie wird heute Chilegass genannt.

Trotz den drei Zerstörungen von 1375, 1386 und 1471 änderte das Stadtbild in Mittelalter und Neuzeit wenig, und auch nach dem Brand von 1704 schimmerte die ursprüngliche Stadtanlage immer noch durch. Obschon die archäologischen Untersuchungen zeigten, dass beim jeweiligen Wiederaufbau die neuen Gebäude bezüglich ihres vorherigen Standortes teils leicht verschoben aufgestellt worden sind, können die alten Parzellen durchaus mit den heute gebräuchlichen Hausnummern bezeichnet werden (Abb. 21).

und luftigen», neuzeitlichen Planstadt. Um die teils eng zusammenstehenden Häuserzeilen zu trennen, wurde die hintere Gasse verlegt, womit die heutige Chilegass entstand, und zwischen den Häuserreihen der Hauptgasse und Chilegass die Schaalgass geschaffen. Zudem mussten die Häuser in einheitlicher Baulinie aufgestellt werden. Die Überreste der bis 1704 bestehenden Gasse und der Gebäude, welche diese beiderseits säumten, kamen in der flächigen Grabung der Chilegass und in derjenigen im Haus Chilegass 10 zum Vorschein (Abb. 21).
