# Zur Untersuchung des Willisauer Chileplatzes

Autor(en): **Küng, Fabian**

Zeitschrift: **Heimatkunde Wiggertal**

Band (Jahr): **71 (2014)**

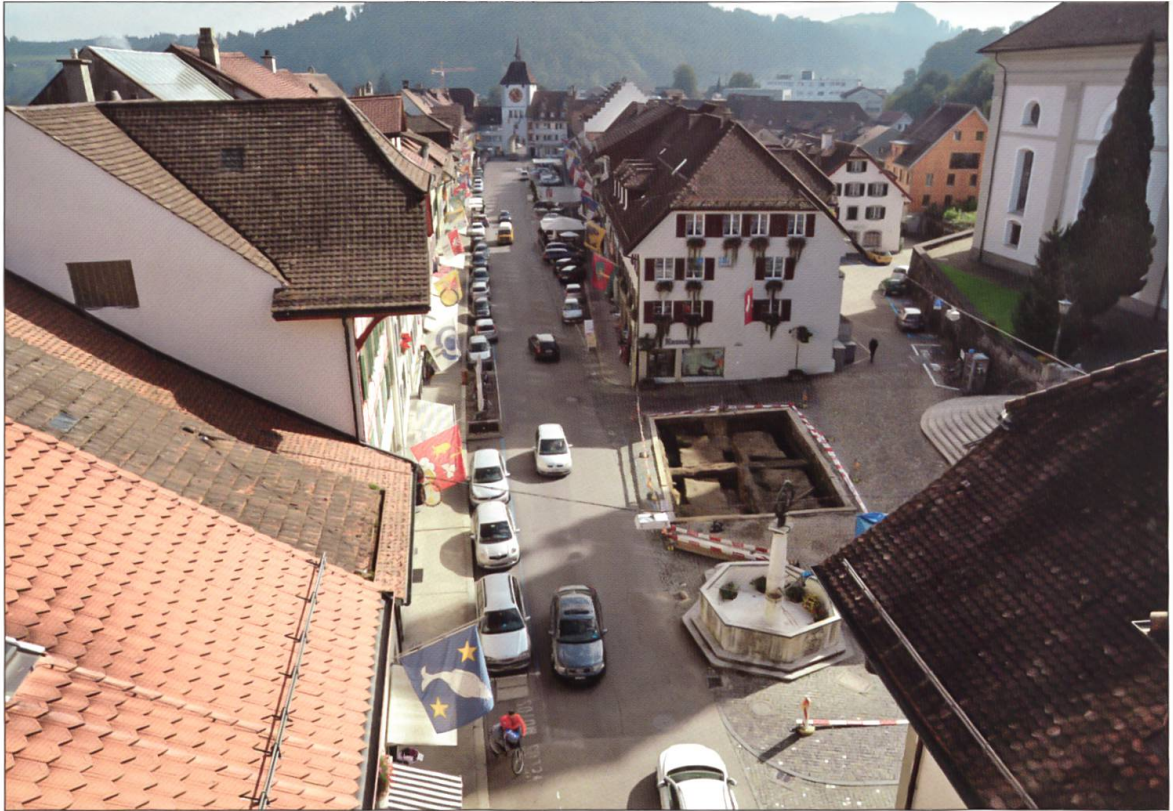
*Willisau im September 2012 mit der Grabungsfläche auf dem Chileplatz, beim Ende der Ausgrabung. Blick vom Obertor über die Hauptgasse zum Untertor.*

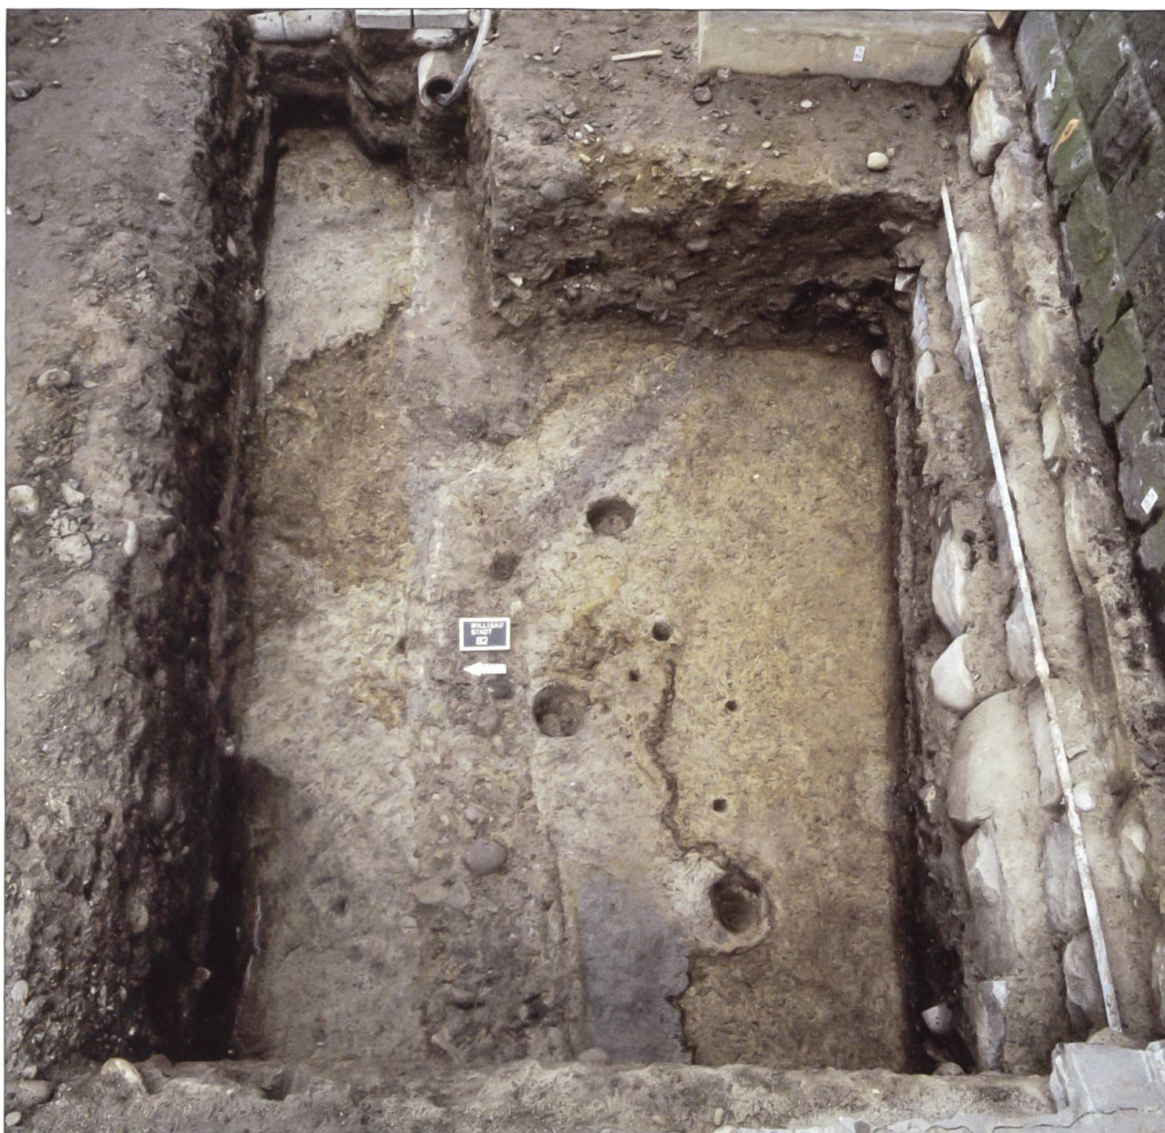
*Am Fuss der Kirchhofmauer zeichnen sich in einer Grabungsfläche von 1995 verschiedene Pfosten- und Staketenlöcher ab, welche von der Besiedlung Willisaus vor der Stadtgründung zeugen.*

Die aktuelle Grabung lag in unmittelbarer Nachbarschaft einer im Zuge der Gassensanierung 1995 untersuchten Fläche. Am Fuss der Kirchenterrasse konnten damals Pfostengruben doku-

mentiert werden, welche von einem vorstädtischen Holzgebäude stammen könnten. In der Grabungsfläche von 2012 stiess man nun nicht, wie man annehmen konnte, auf weitere Gebäudereste, sondern auf eine intensiv genutzte Freifläche innerhalb des Dorfes Willisau, wohl einen Hofbereich, wie er für viele Liegenschaften im vorstädtischen Willisau angenommen werden darf. Unzählige Gruben, darunter eine mit Holzkohle und verbranntem Ofenlehm verfüllte Werkgrube, belegen lebhaft handwerkliche Tätigkeit auf dem Grundstück im Dorfzentrum. Holzabfälle zeugen von der Holzbearbeitung, Schlachtabfälle von einer Metzgerei und entsorgte Eisenschlacke von einer im Umfeld des Chileplatzes gelegenen Schmiede.

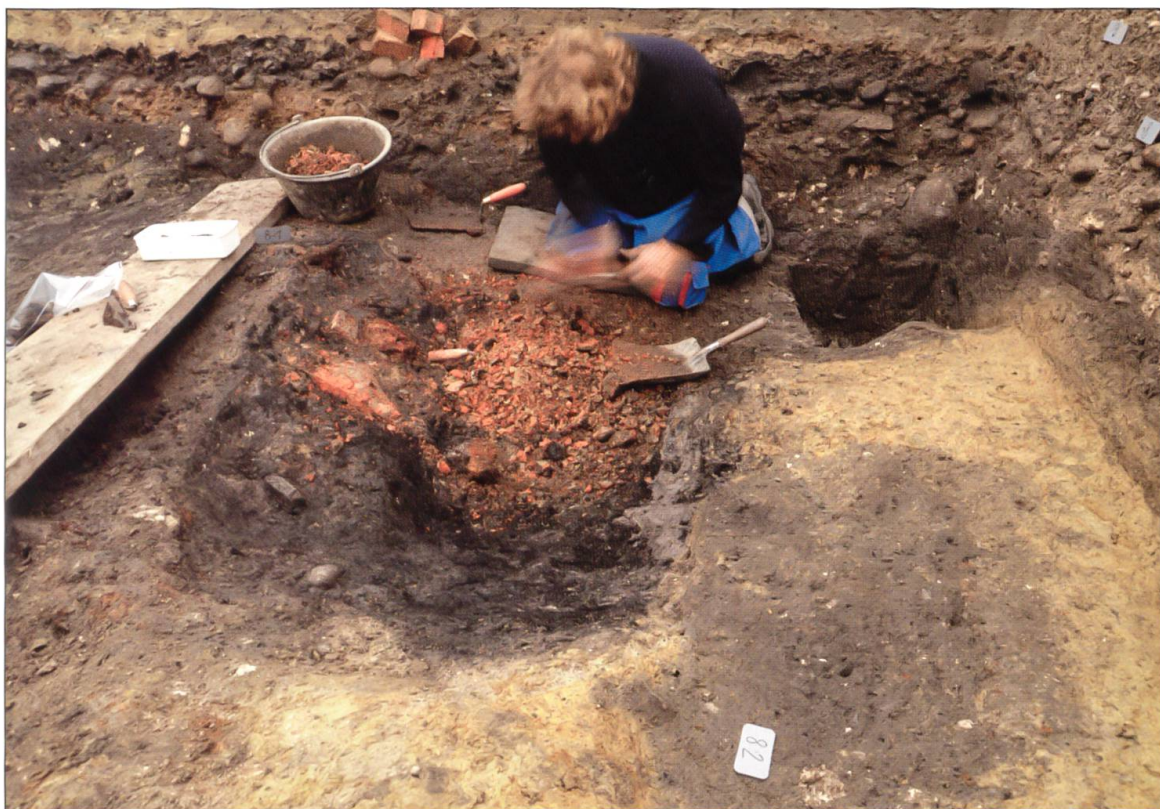
*Freilegen einer mit Brandresten verfüllten Werkgrube unter dem Chileplatz: Zahlreiche Bodeneingriffe zeugen von intensiver handwerklicher Tätigkeit im vor der Stadtgründung bestehenden Dorf Willisau. Foto Kantonsarchäologie Luzern*

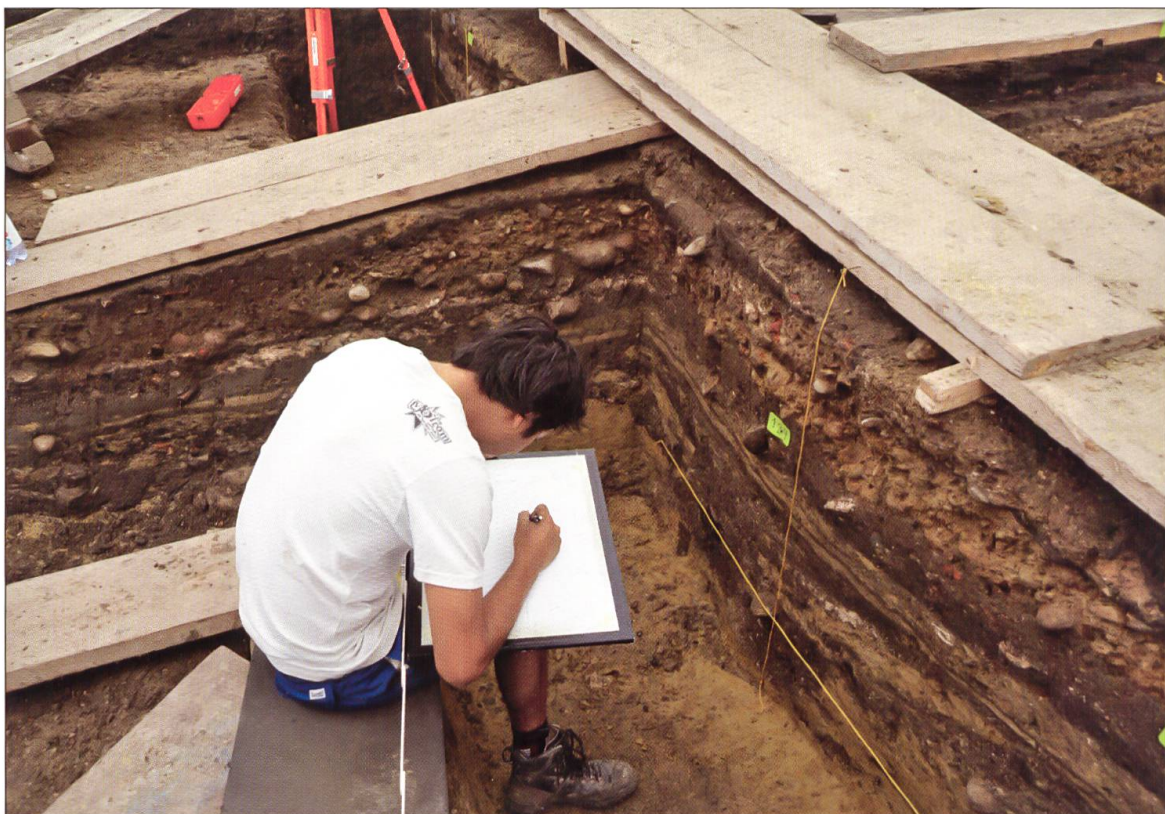
*Dokumentation der komplexen archäologischen Strukturen am Chileplatz. Die hier sichtbare reiche Schichtabfolge spiegelt mehrere Hundert Jahre Willisauer Geschichte. Zum grössten Teil stammt sie vom vorstädtischen Dorf Willisau. Foto Kantonsarchäologie Luzern*

Die Erdschichten, die sich während der langen Nutzungsgeschichte in diesem gewerblich geprägten Hof abgelagert hatten, boten bei der Grabung ein beeindruckendes Bild (Vergleiche Abbildung Seite 190). Wegen des beschränkten Ausschnittes war eine konkrete Interpretation der komplexen archäologischen Spuren jedoch nicht abschliessend möglich.

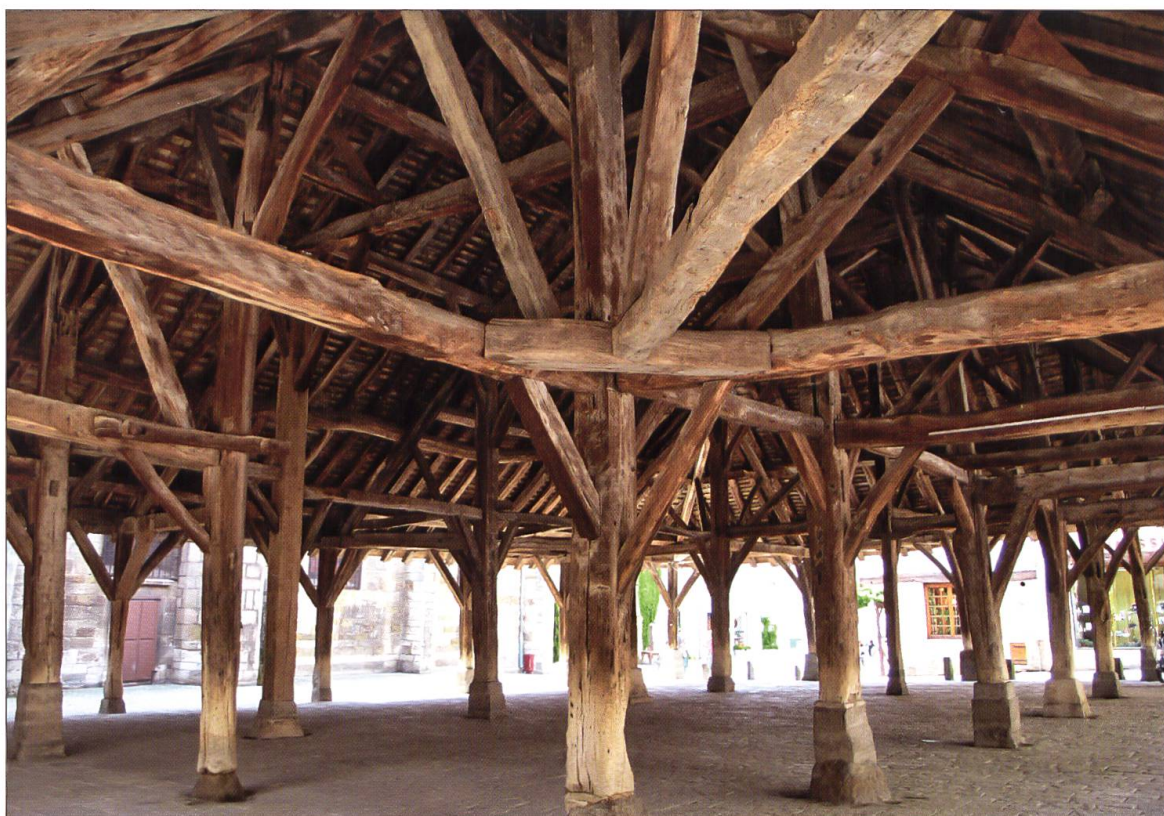
*Im burgundischen Städtchen Nolay hat sich eine Markthalle aus dem 14. Jahrhundert erhalten. Eine ähnliche Konstruktion darf auch für das nach der Stadtgründung auf dem Chileplatz errichtete Marktgebäude angenommen werden. Foto Volkmar Fischer, Ingelheim*

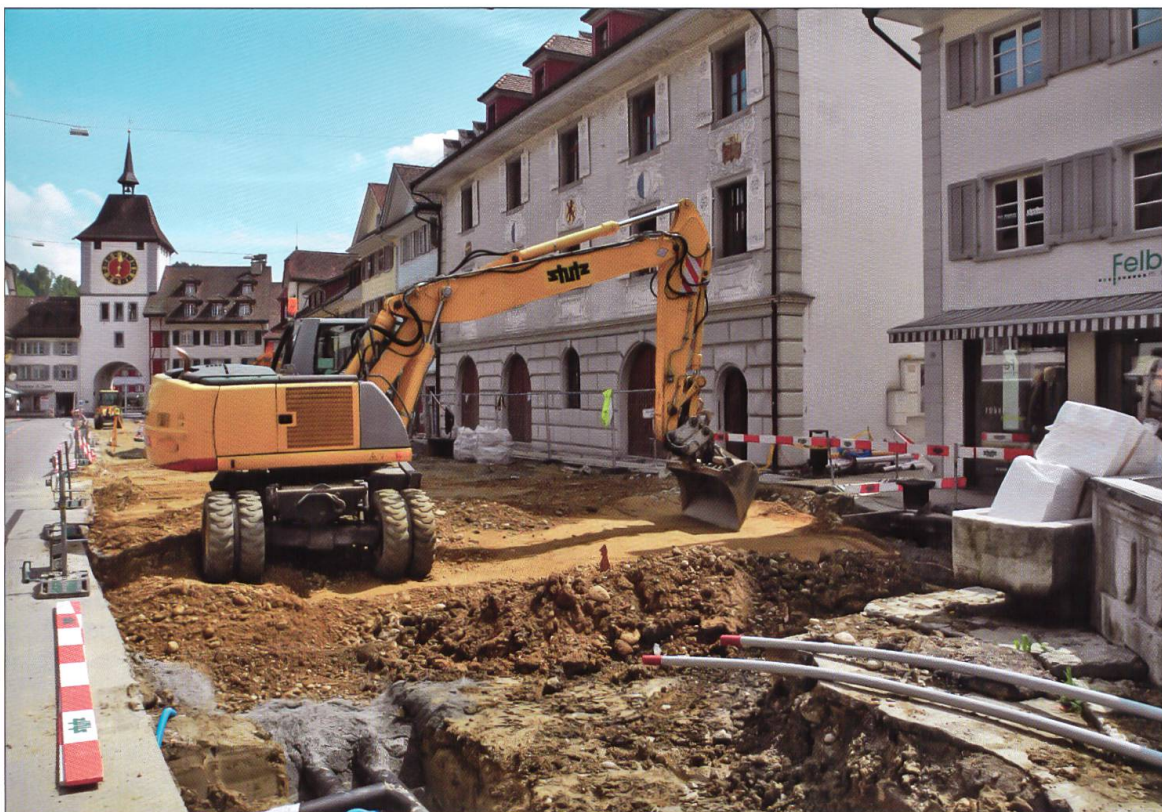
Die Willisauer Hauptgasse während der Bauarbeiten 2013. Die Lebensspuren von mindestens 30 bis 40 Generationen werden ohne Dokumentation abgetragen.

Zurück bleibt geschichtsloses Terrain.

Mittlerweile sind in der Hauptgasse die Baumaschinen aufgeföhren, und die Spuren zur frühen Geschichte Wil-

lisaus wurden ohne weitere Dokumentation abgetragen. Die archäologische Stichprobe vom Chileplatz zeigte 2012 die wissenschaftliche Bedeutung auch jener Flächen auf, die nun durch die
