Das letzte Taunerhaus auf der Blatten in Altbüron

Rolf Jaeggi

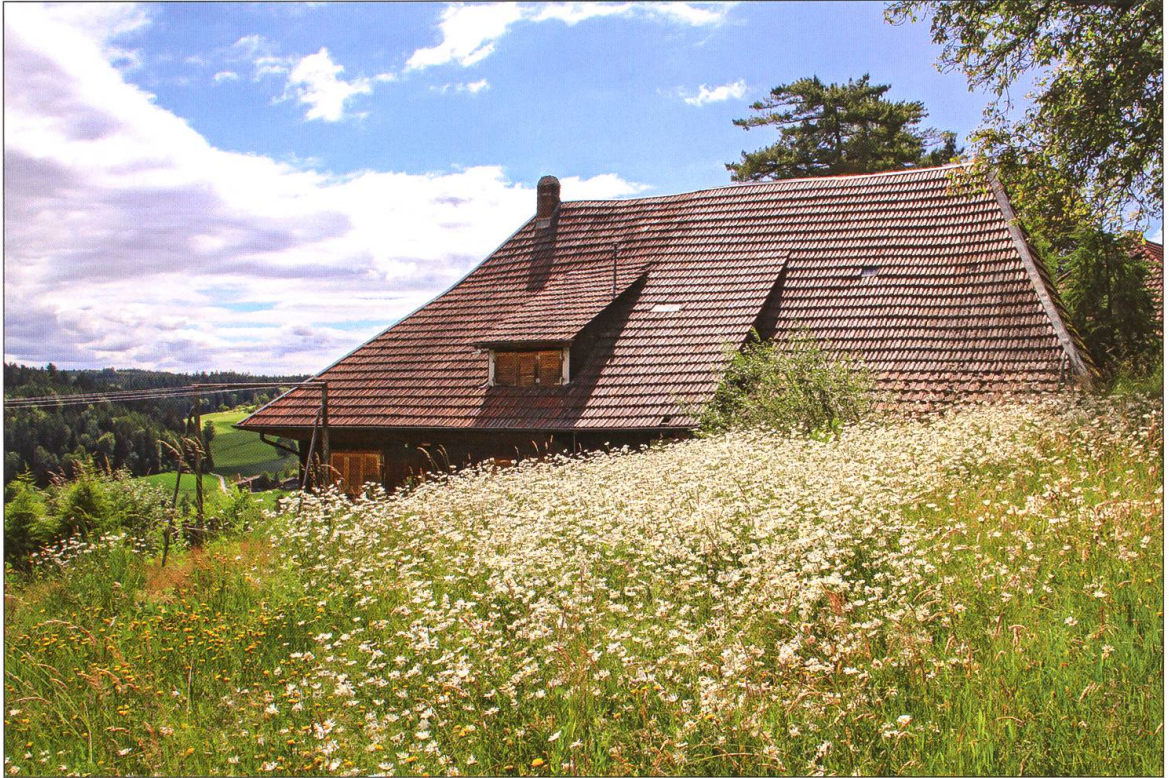
Das für Hochstüdbäuser typische, tiefgezogene Dach berührt beinahe den Boden und verbindet sich mit der Natur.

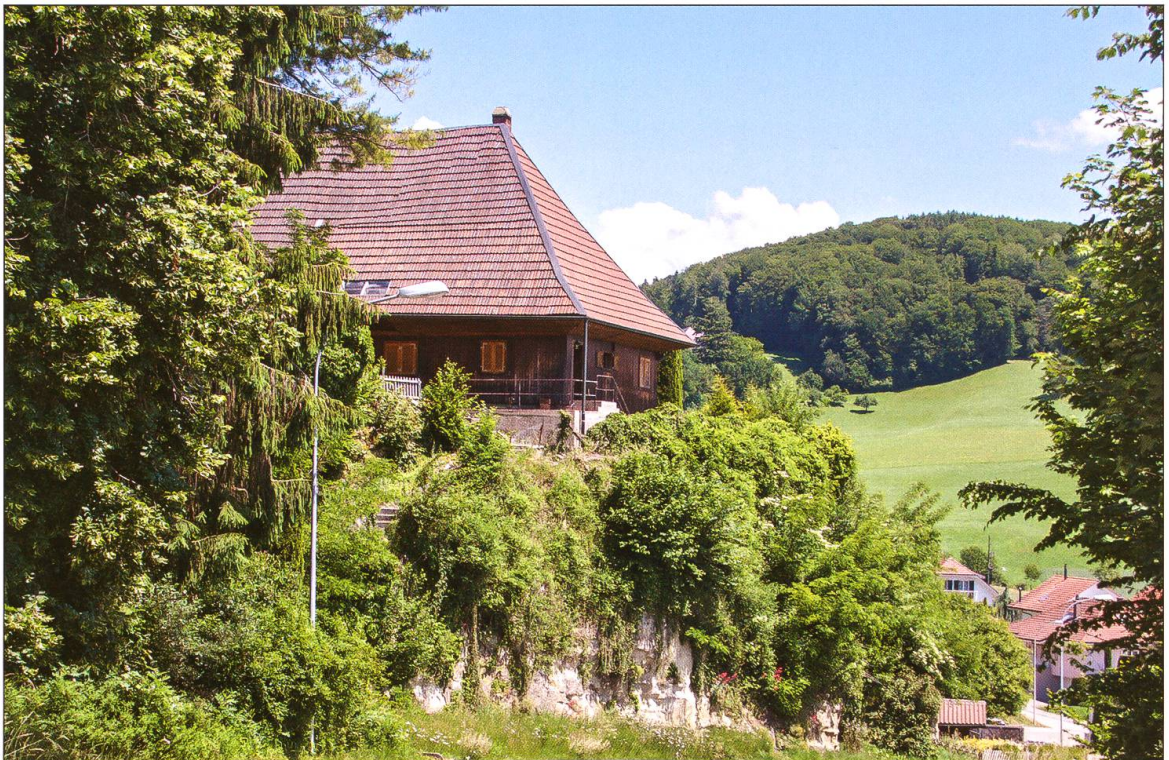
Von Roggliswil herkommend erblickte man das Taunerhaus oberhalb der Blattenstrasse auf einem Sandsteinfelsen.

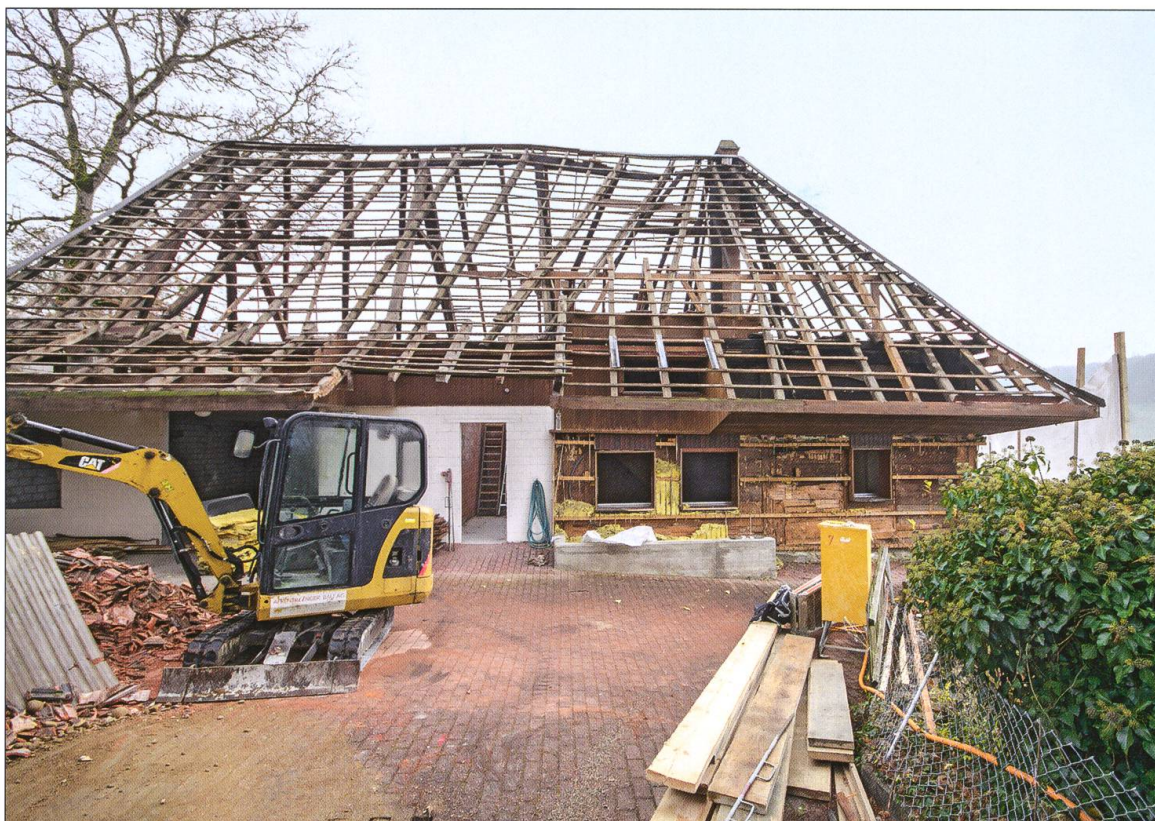
Ansicht der Westfassade, November 2019.

Das Haus Imbach befand sich oberhalb der Blattenstrasse auf dem östlichen Sandsteinplateau. Der bescheidene Hauskörper mit dem typischen tiefen Walmdach stand an der Hangkante und schien aus dem Terrain heraus zu wachsen. Man erreichte das Hochstudhaus über eine Treppe, die durch einen in den Sandstein gehauenen Tunnel führte. Bereits zu seiner Erbauung um-

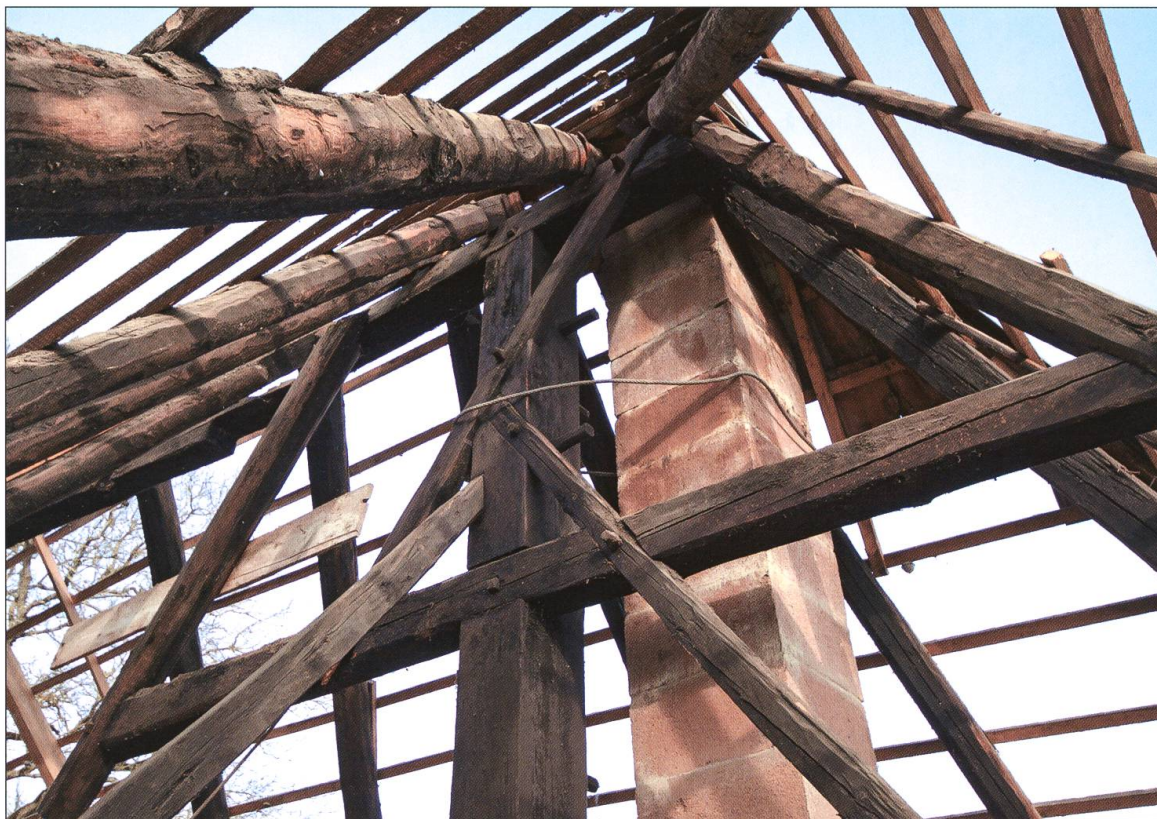
Firständer aus erster Bauphase, November 2019.

Eindrücklich wirkte der intakte, durchgehend rauchgeschwärzte Dachaufbau. Die Konstruktion ruhte auf einem und später auf drei Hochstüden. Die mächtigen bis unter den First geführten Ständer, welche die Hauptlast des Daches übernehmen, liefen bis zur Grundschwelle. Entsprechend betrug die Stärke eines Hochstuds am Fusspunkt 35 Zentimeter, während sie mit der natürlichen Verjüngung des Stammes nach oben hin deutlich abnimmt. Der vorgefundene Firstständer war 8,5 Meter hoch. Maximal massen die Firstständer etwa 15 Meter. Ein am Hochstud angebrachter Leiterbaum ermöglichte es, vom Tenn auf den Heuboden zu gelangen und nötigenfalls bis zum First hochzusteigen.

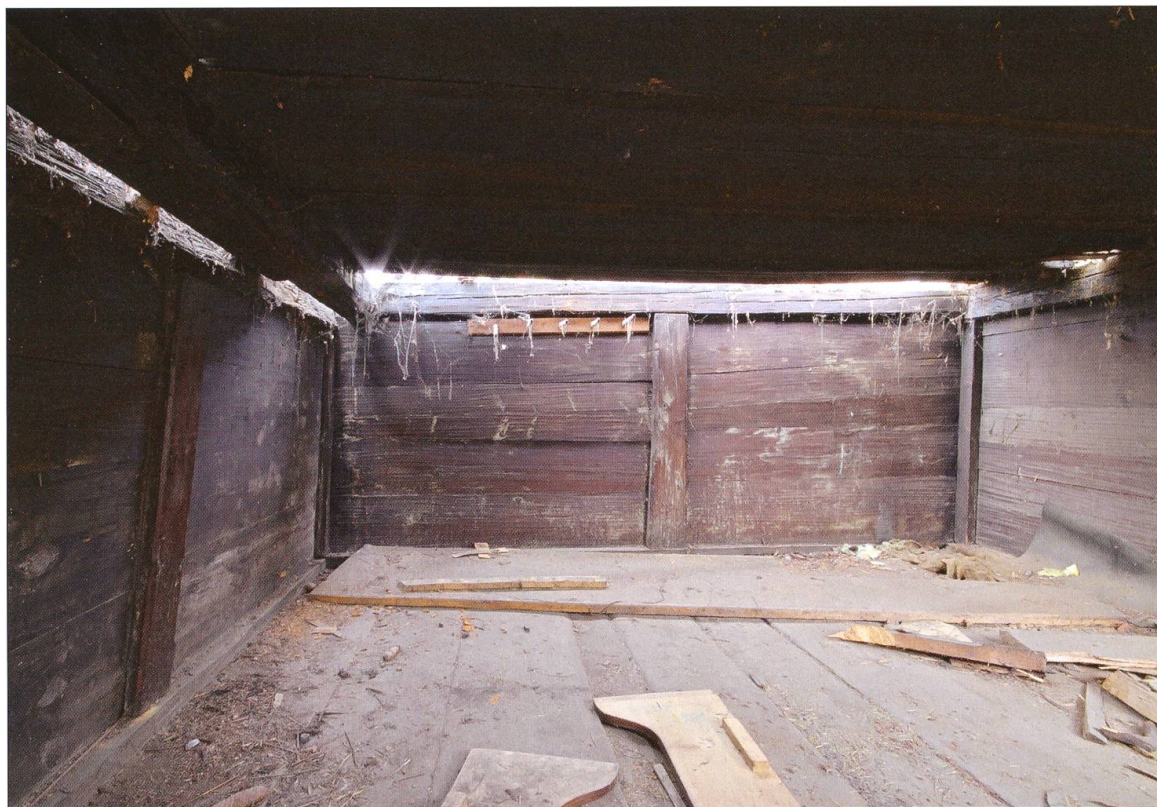
Kammer im Obergeschoss, November 2019.

Über dem ersten Obergeschoss sind zwei Rippendecken erhalten geblieben, wie diese im späten 16. und frühen 17. Jahrhundert anzutreffen sind. Statt den vorhin beschriebenen Bretterdecken sind es hier unterschiedlich breite Rippenbalken mit eingeschobenen Bohlenbrettern.

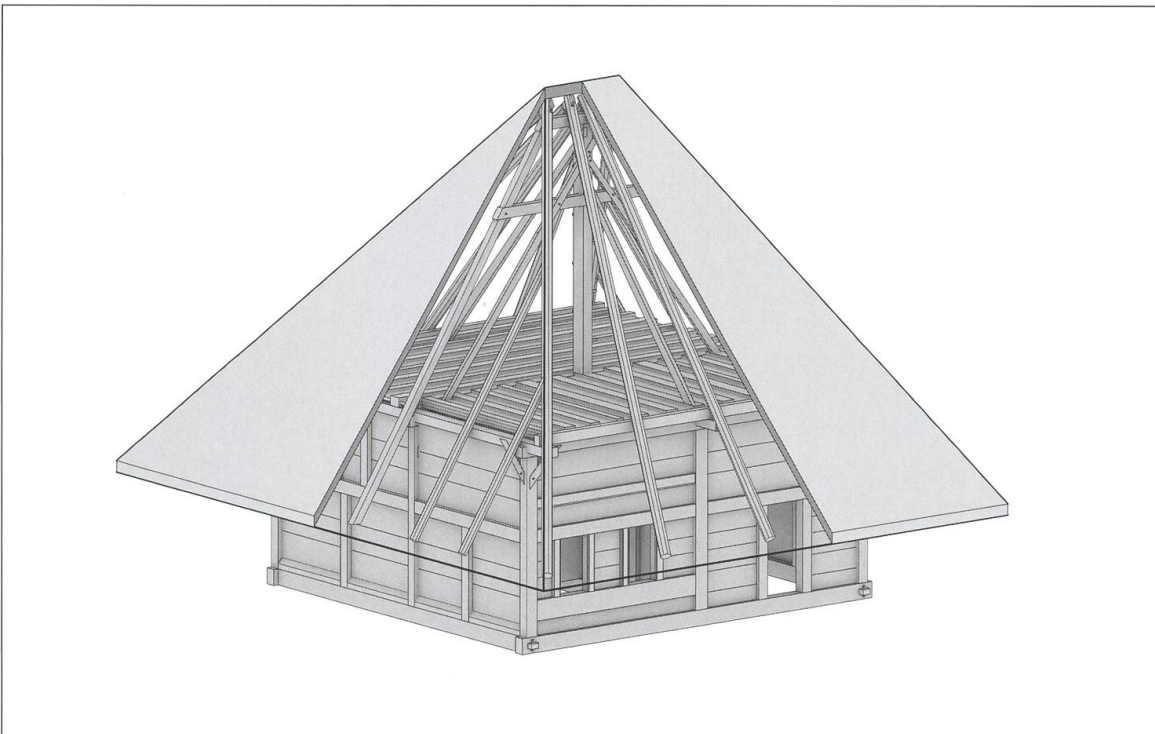
Digitales Modell des Kernbaus um 1614/1615.
