Artikel: Fassadensanierung der Baugenossenschaft Arve Horgen
Autor: Spuler, Jürg
DOI: <https://doi.org/10.5169/seals-104891>

Fassadensanierung der Baugenossenschaft Arve Horgen

Technischer Bericht zur Fassadensanierung

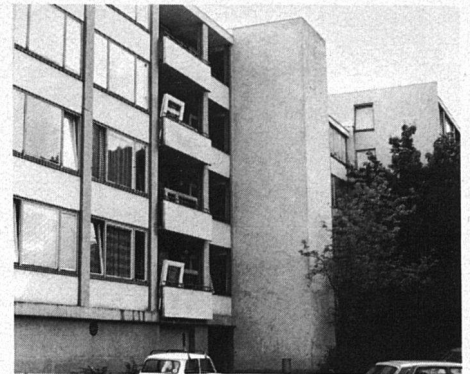
Fassadenansicht vor der Erneuerung

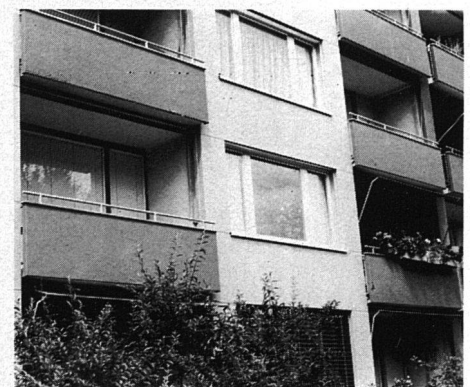
Fassadendetail nach der Sanierung

Aufgrund dieser Zielsetzung entschied man sich für Vorhänge-Distanzen von 20 cm im Bereich der Längsfassaden bzw. 8 cm im Bereich der Stirn- und Flügelassaden. Die Isolationsstärken variieren von 40 bis 80 mm. Damit verbessern sich die Isolationswerte von 0,8-1,2 auf 0,37 bis 0,39 (k-Wert), was einem guten Wert gemäss den Anforderungen des Bundesamtes für Wohnwesen entspricht.

Bei den Verglasungen entschied man sich für ein Isolierglasfenster mit 4/18/6 mm Glas, das einen Schalldämmwert

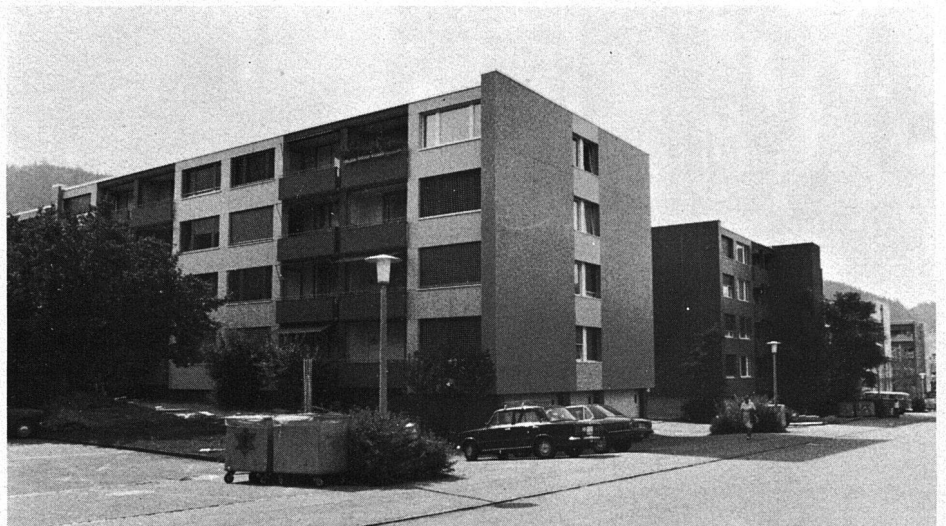
Teilansicht der Überbauung nach der Erneuerung (vergl. auch Umschlagphoto dieser Ausgabe)
