Neuer Komfort in alten Problemküchen

Autor(en): **Frei, H.**

Zeitschrift: **Wohnen**

Band (Jahr): **54 (1979)**

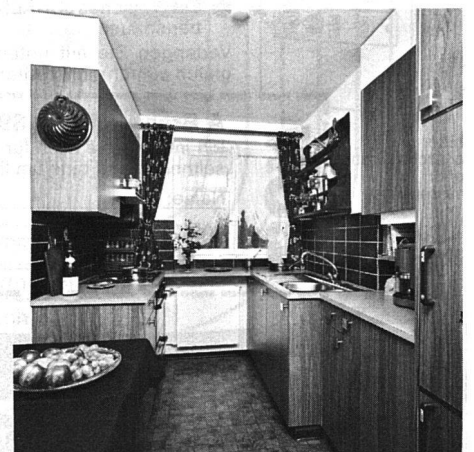
Die ehemalige Problemküche heute: schön und zweckmässig
