Renovation der Siedlung Lauriedhofweg in Zug

Zeitschrift: **Wohnen**

Band (Jahr): **59 (1984)**

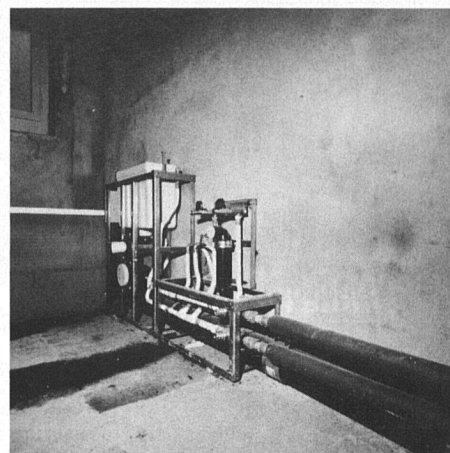
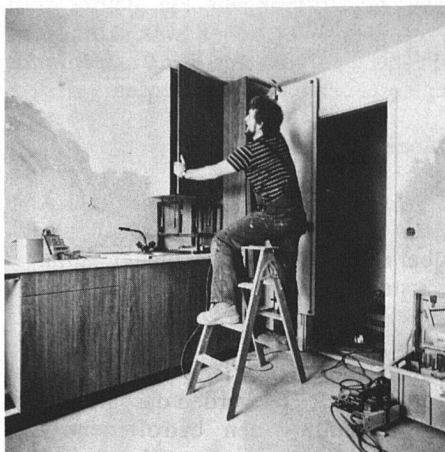
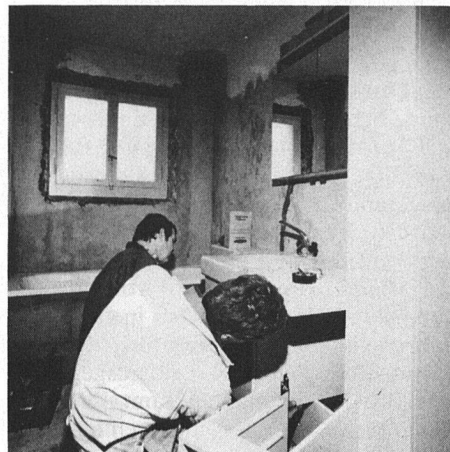
Zum Arbeitsablauf: In der ersten Woche Demontage der alten Küchen und Badezimmer-Einrichtungen, Neuinstallationen

und bereits Beginn der Montage der neuen Küchen- und Badezimmer-Einrichtungen. Das WC ist benutzbar.

Montag: Demontage der Küchen- und Badezimmer-Einrichtungen. Durchbrüche der Steigleitungen für Küche und Badezimmer. Demontage der Heizkörper in Küche und Badezimmer. Ergänzung des Überzuges in Küche und Badezimmer. Abbruch der Gas- und Lüftungskamine.

Dienstag/Mittwoch: Rohrinstallation durch Elektriker in Küche und Badezimmer. Verputzarbeiten auf Wänden in Küche und Badezimmer, Montage der neuen Sanitärinstallationen.

Donnerstag/Freitag: Montage der neuen Kücheneinrichtungen. Montage der Badezimmer-Einrichtung (WC betriebsbereit).
