Farbtupfer auf weisser Fassade

In Zürich ist die Siedlung Ilanzhof der Baugenossenschaft Freiblick eben einer gründlichen Aussensanierung unterzogen worden: die 327 Wohnungen erhielten neue, grössere Balkone sowie neu gestaltete Hauseingänge (Vordach/Gegensprech- und Briefkastenanlage). Die Siedlung ist eines der wenigen Beispiele von zusammenhängenden Geschosswohnungsbauten aus den frühen Dreissigerjahren, die dem 'Neuen Bauen' verpflichtet sind.

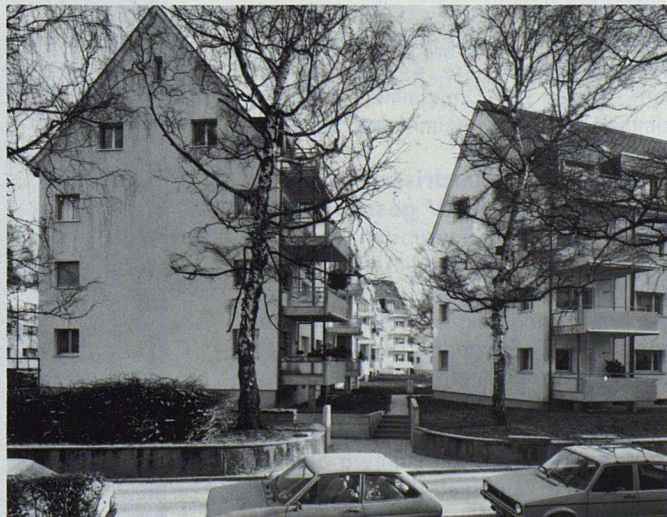
Die alten Balkonplatten wurden abgefräst und in ganzen Stücken mittels Pneukran

heruntergeholt. Die neuen Balkontürme sind in Mischbauweise erstellt: die vorfabrikrierten Brüstungs-, Nischen- und Seitenelemente wurden mit ihren vorstehenden Armierungseisen direkt mit der Ortbetonplatte vergossen. Diese ist auf Stahlstützen feuerverzinkt aufgelegt und in der Schnittfläche des alten Balkons verankert.

Dank Beimischung von Titanoxid wurde eine helle Tönung der Betonelemente erreicht. Nach Einbringen eines Zementüberzuges im Gefälle kam die Montage der feuerverzinkten Stahlteile (verglaste Brüstungselemente, Handlauf) sowie des Sonnenschutzes. Die Bauleistung betrug ca. 4 Balkone pro Tag.

An den jeweiligen Brandmauern sind die Häuserzeilen oft in der Höhe versetzt oder den Strassen entlang gebrochen. Dort entstanden hofseitig 'doppelte' Balkontürme: Eine dazwischengeschaltete, tragende Balkonnische ermöglicht nebst einer willkommenen Abstellfläche für den einzelnen Balkon eine Nachbarschaft, die sowohl die Privatsphäre schützt, als auch den Kontakt über die davor ausragende Ecke zulässt. Efeu wird den Nischenwänden entlang hochziehen und diese in die Hofvegetation einbeziehen. Mit 'gesteuertem' Zufall durch Bewohner, Maler und Architekt wurden die Balkonuntersichten aus einer Palette von vier verschiedenen, aufeinander abgestimmten Farbtönen gestrichen – die grosse Zahl identischer Elemente wird erlebbar.

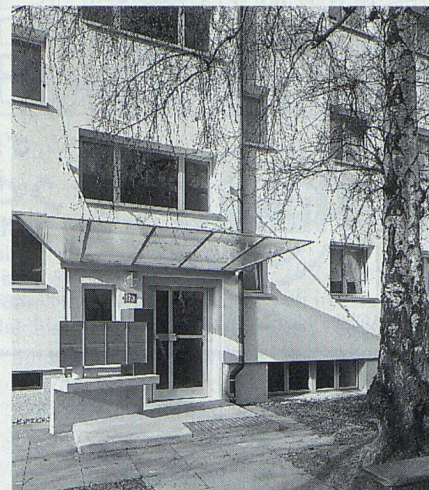
PTT-normenkonform sind die Briefkästen neu ausserhalb der Hauseingangstüre auf einem Betonelement angeordnet und mit einem gemeinsamen Zeitungsfach versehen. Zur Erleichterung der oberen Hausbewohner wurde darin auch eine moderne Sonnerieanlage mit Türöffner und Gegensprechanlage integriert. Ein grosszügiges Vordach aus Drahtglas und feuerverzinkten Stahlprofilen schützt den Eingangsbereich und wirft ein milderndes Licht auf die Eingangstüre. Von den alten, verzogenen Eichentüren ist wenigstens ein Holzgriff übriggeblieben. Die alten Eingangsleuchten mit dem dunkelblauen Hausnummernglas wurden wo möglich renoviert und wieder eingesetzt.
