WAS GLÄNZT, IST GOLD

Goldene Fassadenornamente auf Sandsteingrund zu erneuern braucht Fingerspitzengefühl und viel technisches Können, aufgezeigt am Beispiel Bertastrasse.

Die Häuser Bertastrasse 3, 5 und 11 in Zürich sind Bestandteile einer 1909 begonnenen Gesamtüberbauung im Bereich zwischen der Sihlfeld-, Zentral-, Berta- und der Badenerstrasse. Sie zeugen von einer baufreudigen Epoche nach den ersten Stadtvereinigungen von 1893. Industrie und Gewerbe begannen im aufstrebenden Entwicklungsquartier Sihlfeld Fuss zu fassen, so dass nun die Nachfrage nach zahlreichen Wohnungen vor allem für die Arbeitnehmer gestiegen war. Der Architekt Robert Hardmeier baute die Wohnhäuser an der Bertastrasse 1911. Er wollte sie vornehm gestalten, wie es damals üblich war für die Stadtperi-

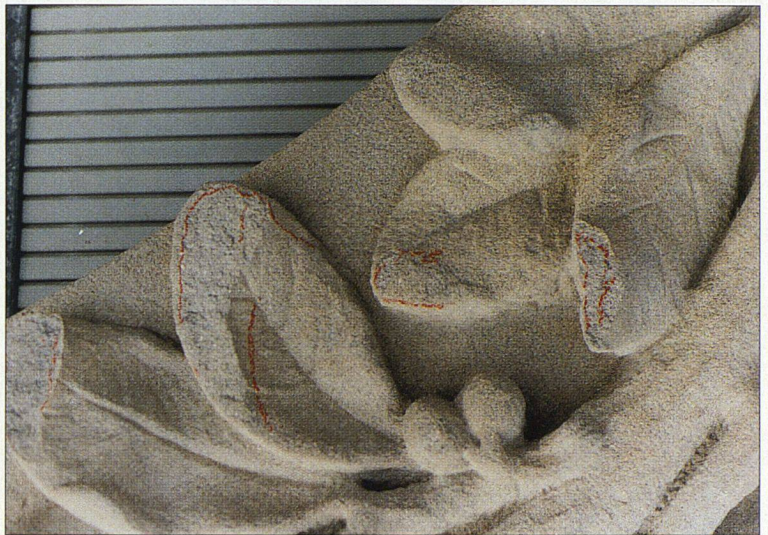
An geschützten Stellen (z.B. unter Fensterbändern) waren Vergoldungen noch gut sichtbar, exponierte Verzierungen waren jedoch stark verwittert. Rot markiert: bereits abgebaute Partien des Blattfrieses.

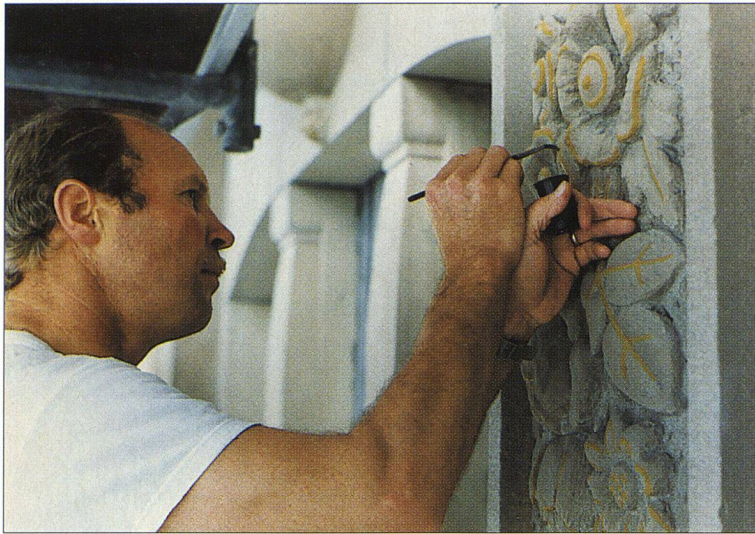
Auflegen des Mixtion auf die gelb unterlegten Konturen und Lichter. Dabei ist besonders genau zu arbeiten, damit das Goldanlegeöl nicht in den porösen Sandstein ausläuft.

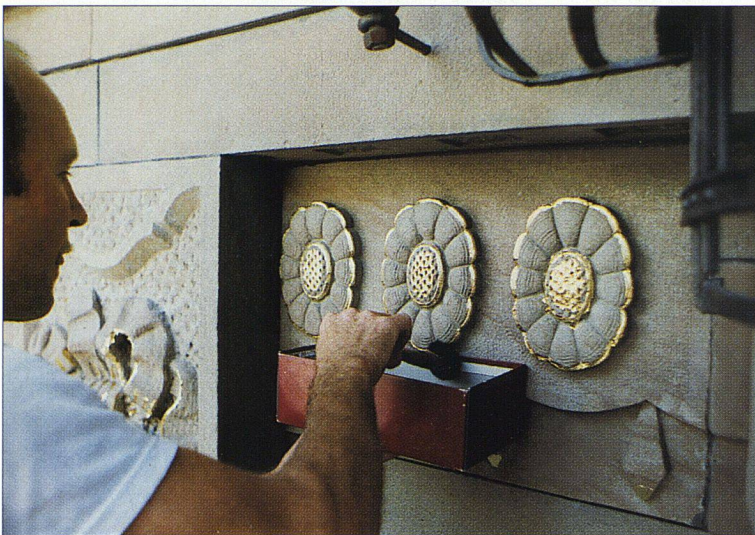
Nach dem Anbringen des Transfergoldes wird es eingekehrt mit einem Pinsel aus Eichhörnchenhaar. Links das auf diese Weise geglättete Gold, rechts die noch unscharfe und massig wirkende Blumenrosette.

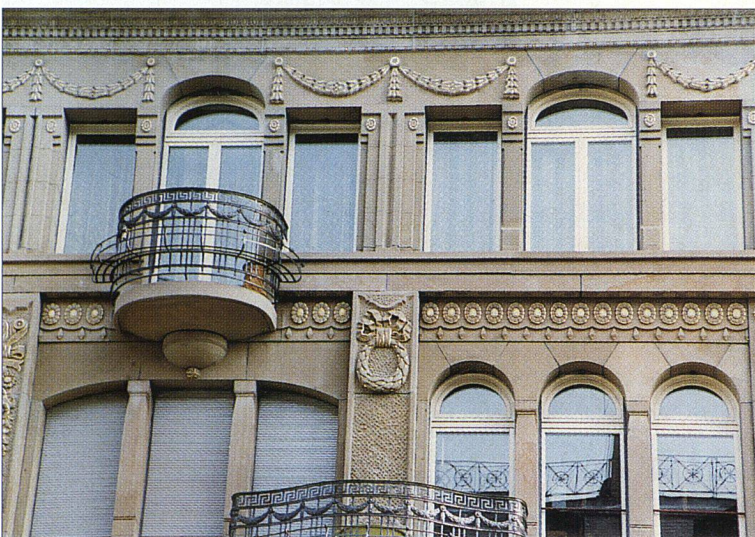
Verschiedene Ornamente nach erfolgter Renovation.
