Verdichtet unterm Dach

VERDICHTET UNTERM DACH

Die GWBG hat fertiggebracht, woran andere scheitern: Sie konnte Dachstockausbauten in bewohnten Häusern realisieren.

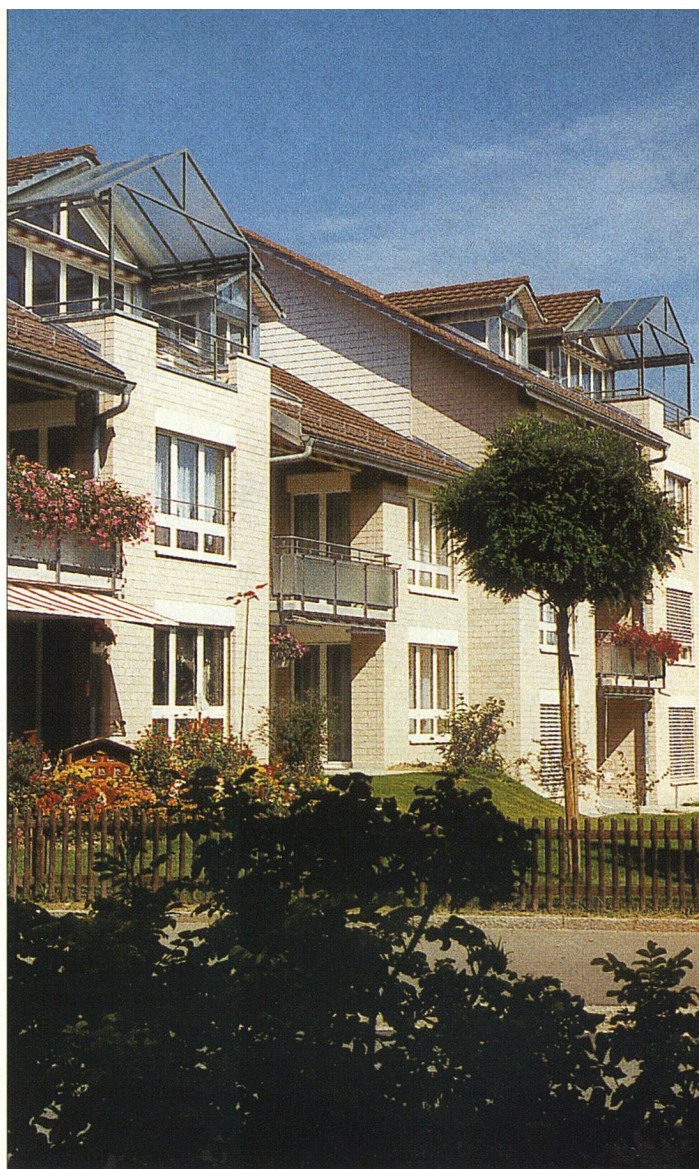
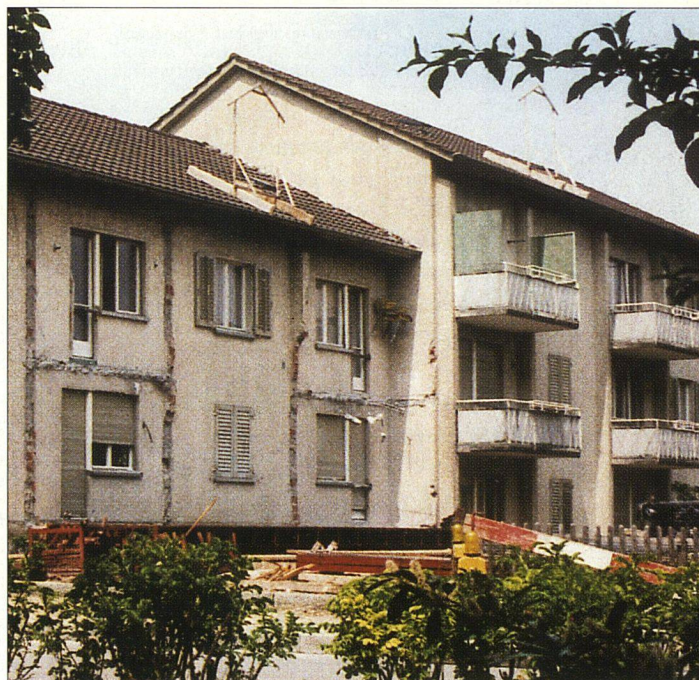
Nachher und vorher oder wie aus hässlichen grauen Entlein stolze Schwäne wurden: Die GWBG-Liegenschaften an der Winterthurer Burgstrasse 113/115 sind nach der Sanierung und Aufstockung fast nicht wiederzuerkennen.

SCHON FRÜHER AUFGESTOCKT Bereits 1992 konnte die GWBG Erfahrungen zum Dachstockausbau anlässlich der Sanierung Mattenbach/Talgut sammeln. Zusätzliche Wohnungen liessen sich dort nur mit Aufstockungen realisieren, für Anbauten fehlte der notwendige Freiraum und für reine Dachgeschossausbauten die notwendige Höhe in den Windenräumen. Bestehende Dachgeschosse wurden abgebrochen und ab dem Windenboden ein drittes Vollgeschoss und ein Dachgeschoss neu eingerichtet. Darin entstanden sechs zusätzliche Viereinhalbzimmerwohnungen. Auch bei dieser Sanierung wurden gleichzeitig Bäder und Küchen der übrigen Wohnungen erneuert, ausserdem acht kleine 3-Zimmer-Wohnungen zu vier 5-Zimmer-Wohnungen umgebaut. Für diese Bauetappe mussten insgesamt rund 2,73 Millionen aufgewendet werden (die Umbaukosten für die sechs neuen Wohnungen beliefen sich auf 1,75 Millionen). Die Mietzinse für die Dachwohnungen bewegen sich zwischen 1765 und 1889 Franken. Ausgeführt wurden alle Umbauten vom Architekturbüro Strässler und Bundi, Winterthur.
