Autor(en): **Zeiter, Nicole**

Zeitschrift: **Wohnen**

FACE-LIFTING FÜR EIN HOCHHAUS

Das Hochhaus als Wohngebäude ist mit Vorurteilen belastet. Verschmäht als Mietskaserne, gilt es nicht als Inbegriff von Wohnqualität. Mit der sorgfältigen Gesamtrenovation des gut 30jährigen Wohnhauses in Allschwil brachte die Basellandschaftliche Beamtenversicherungskasse ein Maximum an Wohnqualität ein.

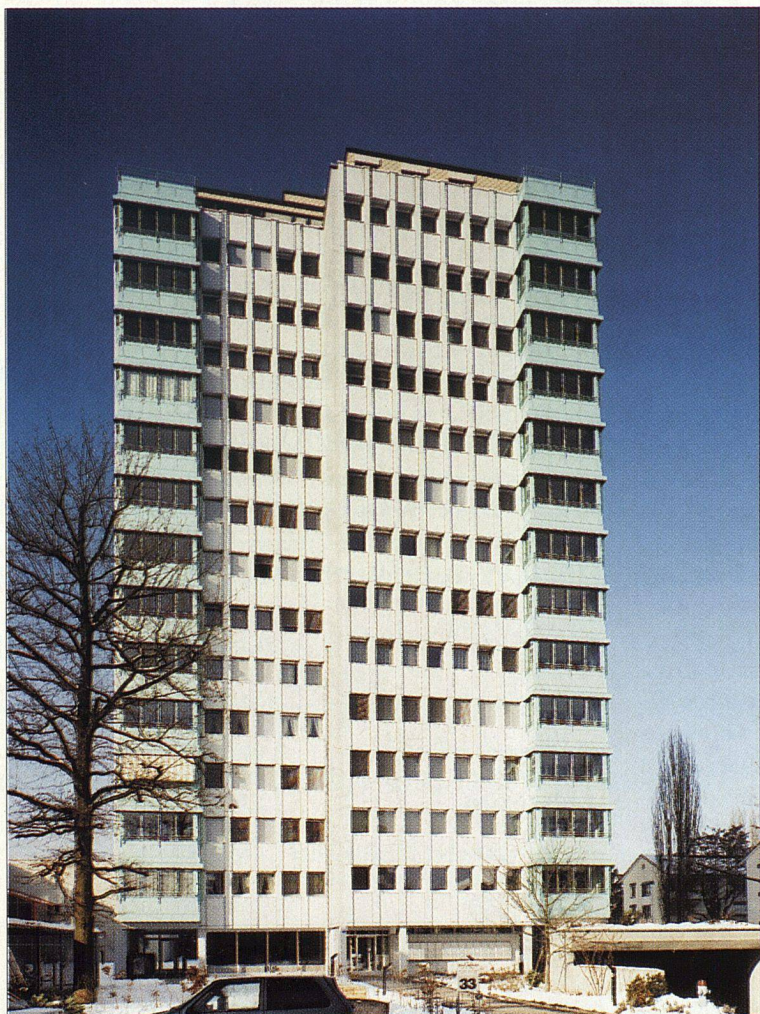
Die neue Materialisierung und die Balkone verändern die Fassade markant.

Die alte Betonfassade wurde durch eine vorgehängte Alucopond-Fassade ersetzt. Sie besteht aus einer dünnen Verbundschicht aus Aluminium und Kunststoff. An den Seitenwänden mussten die grossflächigen Betonplatten den kleinformatigeren Ardalitplatten weichen. Auch hier ist die Reduktion des k-Wertes von etwa $1,3 \text{ W/m}^2 \text{ K}$ auf $0,3 \text{ W/m}^2 \text{ K}$ erheblich. Die Verbesserungen schlugen sich im Heizölverbrauch nieder; gegenüber dem Vorjahr konnten rund 19000 Liter Heizöl eingespart werden.

Die Balkone in Allschwil wurden mit vollisolierten Glasfaltwänden ausgestattet. An den beiden Seiten wurden drehklippbare Fenster eingebaut, die eine optimale Lüftung des Balkons garantieren. Energetisch gesehen wirkt der verglaste Raum als Pufferzone, der die kühle Aussenluft, die später in den Wohnraum fliesst, aufwärmt und somit einen Klimaausgleich schafft.
