# Neue Bäder in alten Häusern

Zwei raffinierte Renovationen der Baugenossenschaften Dreieck und Denzlerstrasse

Bei der Sanierung von Altbauten stellt ein Raum meist die grösste Knacknuss dar: das Badezimmer. Bestechen die Wohnräume mit schönen Parkettböden und Holzverkleidungen, ist von diesem Cachet in den Sanitärräumen oft nicht viel zu spüren. Das Büro bkf architektur ag hat für zwei Zürcher Baugenossenschaften überzeugende Lösungen gefunden.

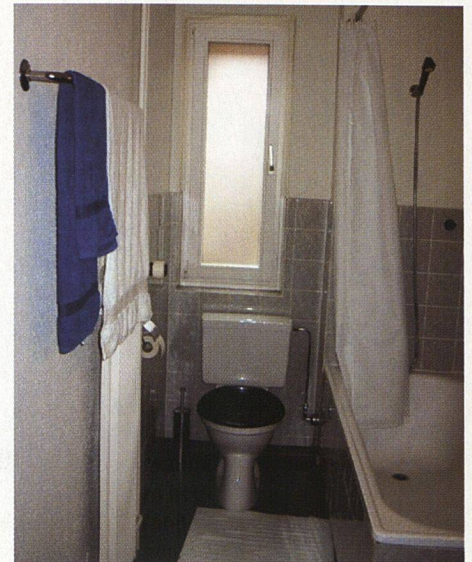
Die Badezimmer vor dem Umbau.

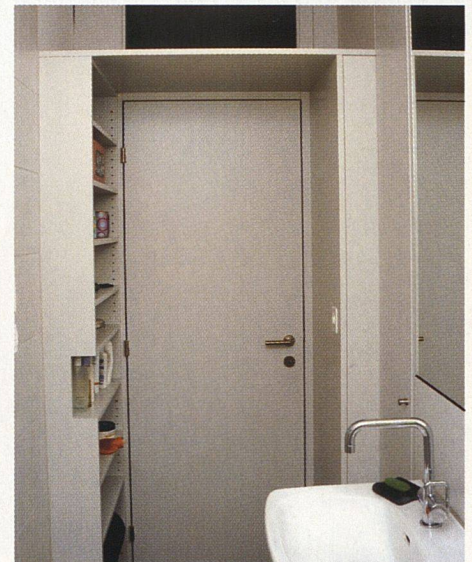
Ein eingelassener Spiegelkasten, ein Wandschrank neben dem Spiegel sowie offene Regale über und hinter der Türe bieten viel Stauraum.

Als wir kürzlich bei einer Freundin zu Besuch waren, kam eine nach der anderen der anwesenden Damen erstaunt aus dem Bad zurück. Das Badezimmer der 2-Zimmer-Wohnung an der Denzlerstrasse ist zwar klein, aber sehr aufgeräumt. Wo verwahrt sie bloss die tausend Fläschchen und Schachteln, die sich normalerweise im Bad türmen? Ganz zu schweigen von Frottierwäsche, Toilettenpapier, Reinigungsmitteln und was sonst noch üblicherweise diesen Raum verstellt? Erst der zweite Blick odervielmehr der neugierige Griff gibt Aufschluss: Was wir im ersten Moment für die Wand gehalten haben, ist eigentlich ein raumhoher Schrank. Der grosse Spiegel über dem Lavabo – ein geräumiger eingelassener Wandschrank. Der Blick schweift nach oben: über dem Türrahmen sorgen offene Regale für weiteren Stauraum, ebenso hinter der Türe.

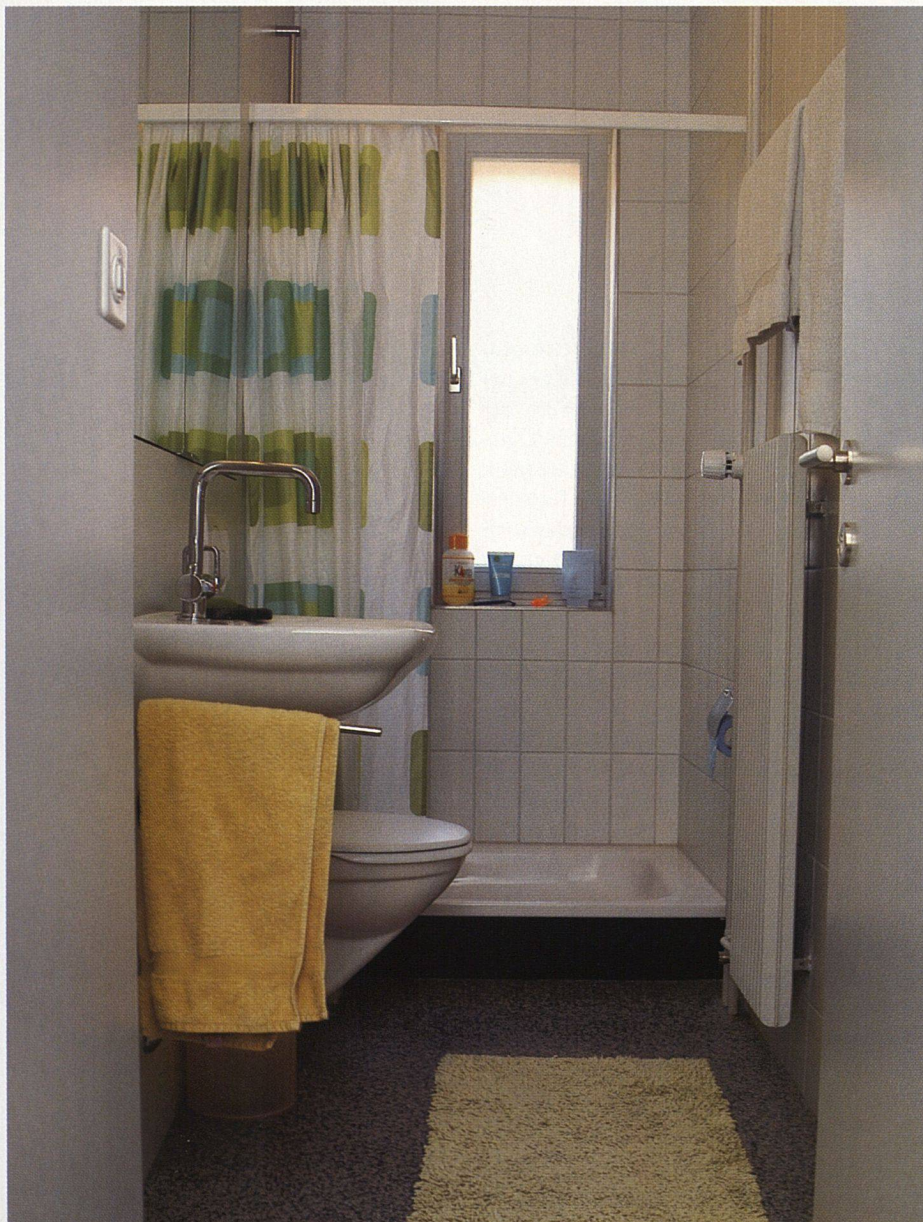
spritzten MDF-Schränke, Vollkernkunstharz-Wandverkleidungen und ein hellgrauer Haltopexbodenbelag geben dem kleinen Bad einen edlen Anstrich, der gar nichts mit einer weiss gekachelten Nasszelle mehr gemein hat. Einzig im Duschbereich wurden keramische Wandplatten angebracht.

architektur ag: «Wir wollten in den Badezimmern, und seien sie auch noch so klein, so viel Stauraum wie möglich schaffen, ohne sie zu «vermöbeln», erklärt sie. Die üblichen Waschtischmöbel, die seien ihr nämlich ein Graus, gibt sie zu. Und fänden in dem Raum auch gar keinen Platz. Zugunsten einer grösseren Wohnküche wurde nämlich im Zuge der Sanierung im letzten Jahr das Bad sogar etwas geschmälert. Doch der frühere winkelförmige Eingangsbereich brachte effektiv nicht viel mehr nutzbaren Raum. Einziger Wermutstropfen: Anstelle einer Badewanne entschieden sich die Architekten in den neuen Bädern für eine Dusche. Die alten Wannen waren lediglich 1,3 m lang – für ein gemütliches Vollbad nicht gerade bequem. Für den Einbau einer Badewanne in Normalgrösse hätte das Bad deutlich verbreitert und die Küche entsprechend verkleinert werden müssen.

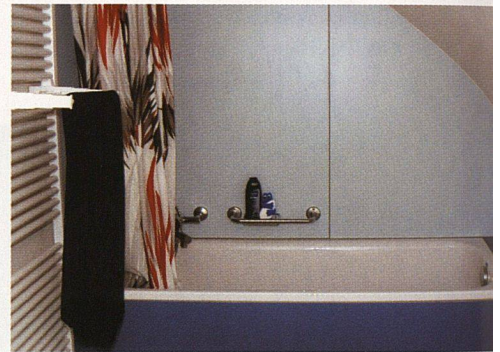
**Die Badewanne ist so in die abgeschrägte Wand eingepasst, dass man auf einer Seite bequem einsteigen und duschen kann.**
