# Schnell auf Neubaustandard gebracht : BG Zurlinden saniert in Langnau am Albis in 128 Wohnungen die Bäder und Küchen

BG Zurlinden saniert in Langnau am Albis in 128 Wohnungen die Bäder und Küchen

Die Baugenossenschaft Zurlinden nahm die Gesamtanierung ihrer 1973/74 erstellten Siedlung Langnau in Angriff, inklusive Bädern und Küchen. Dank moderner Systemlösungen waren insbesondere die 128 Badezimmer nach kurzer Umbauzeit kaum wiederzuerkennen.

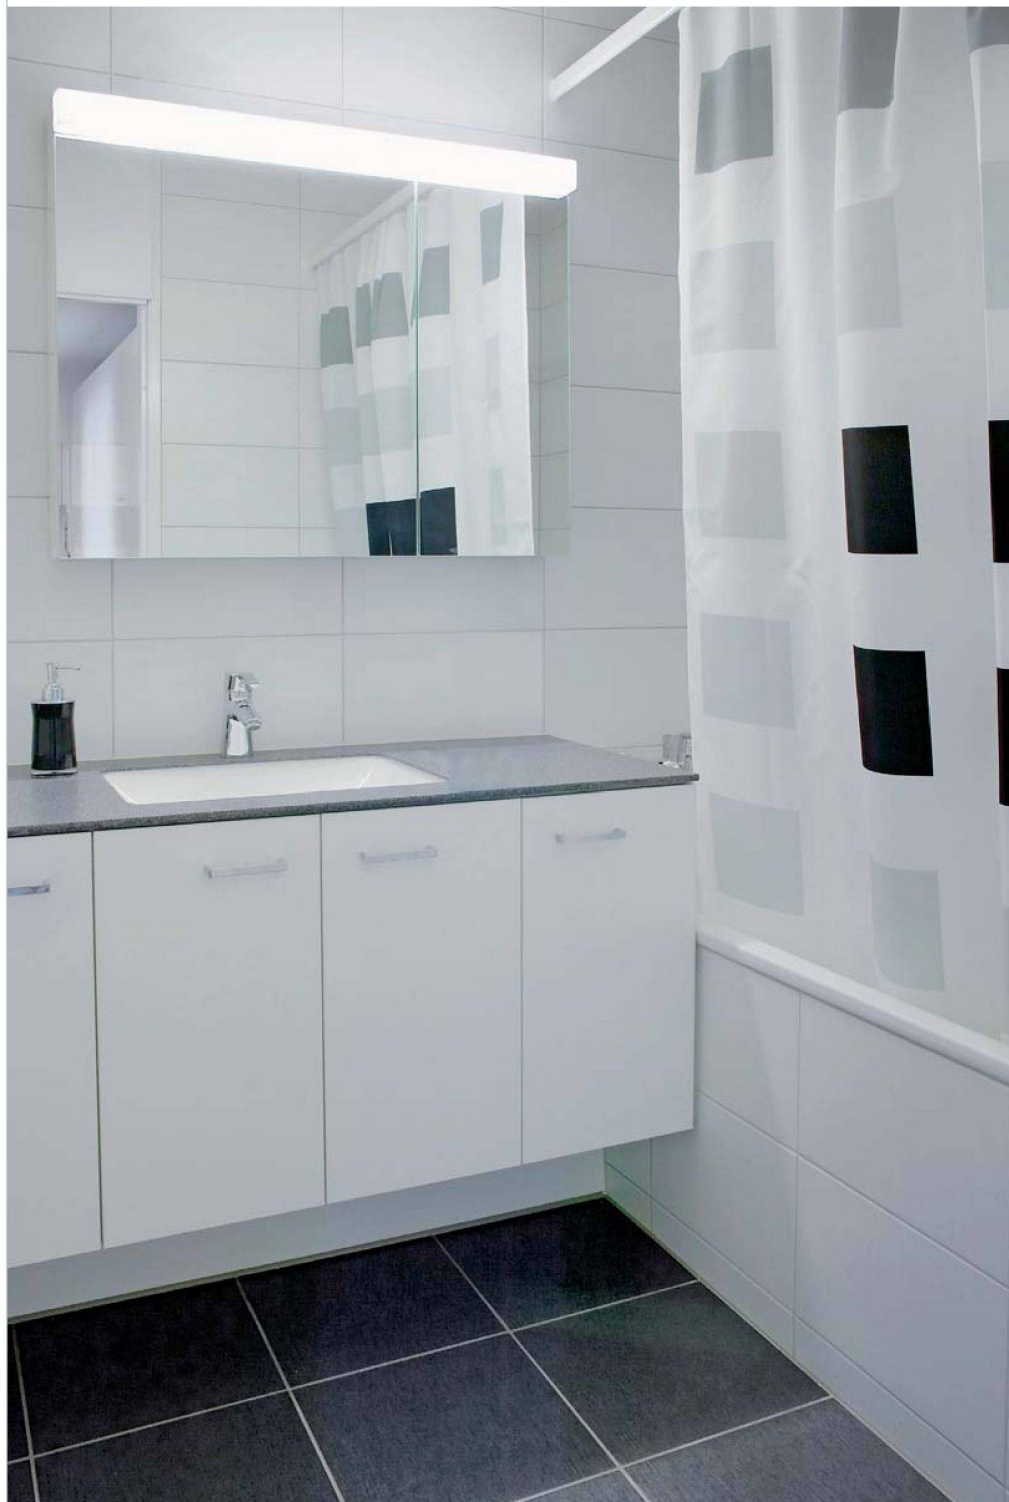
Zwischen den alten (rechts) und neuen Bädern liegen Welten.

Gleiches gilt nach der Sanierung für die Bäder: Durch geschickte Planung und moderne Systemlösungen konnten die meisten Bäder vergrössert und komfortabler ausgestattet werden. Der Vorher-nachher-Ver-

gleich zeigt, dass zwischen Alt und Neu Welten liegen. Die Mieter schätzen diesen Standard, auch wenn sie dafür bis zu 15-prozentige Mietzinserhöhungen in Kauf nehmen mussten. Doch dafür konnten sie an der Vororientierung im Herbst letzten Jahres ihre Anliegen einbringen. Dazu gehörte zum Beispiel die Trennung des WC vom Bad oder die Option, in der Küche gegen Aufpreis statt des vorgesehenen Novilons einen Steinboden verlegen zu lassen.

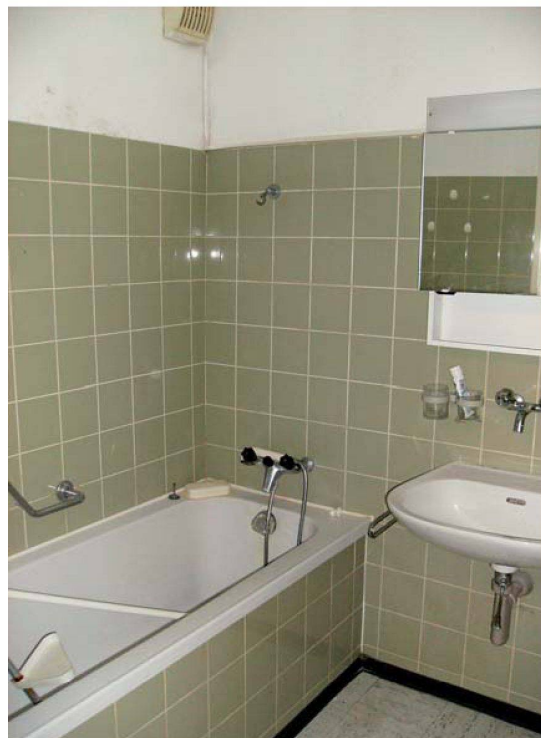
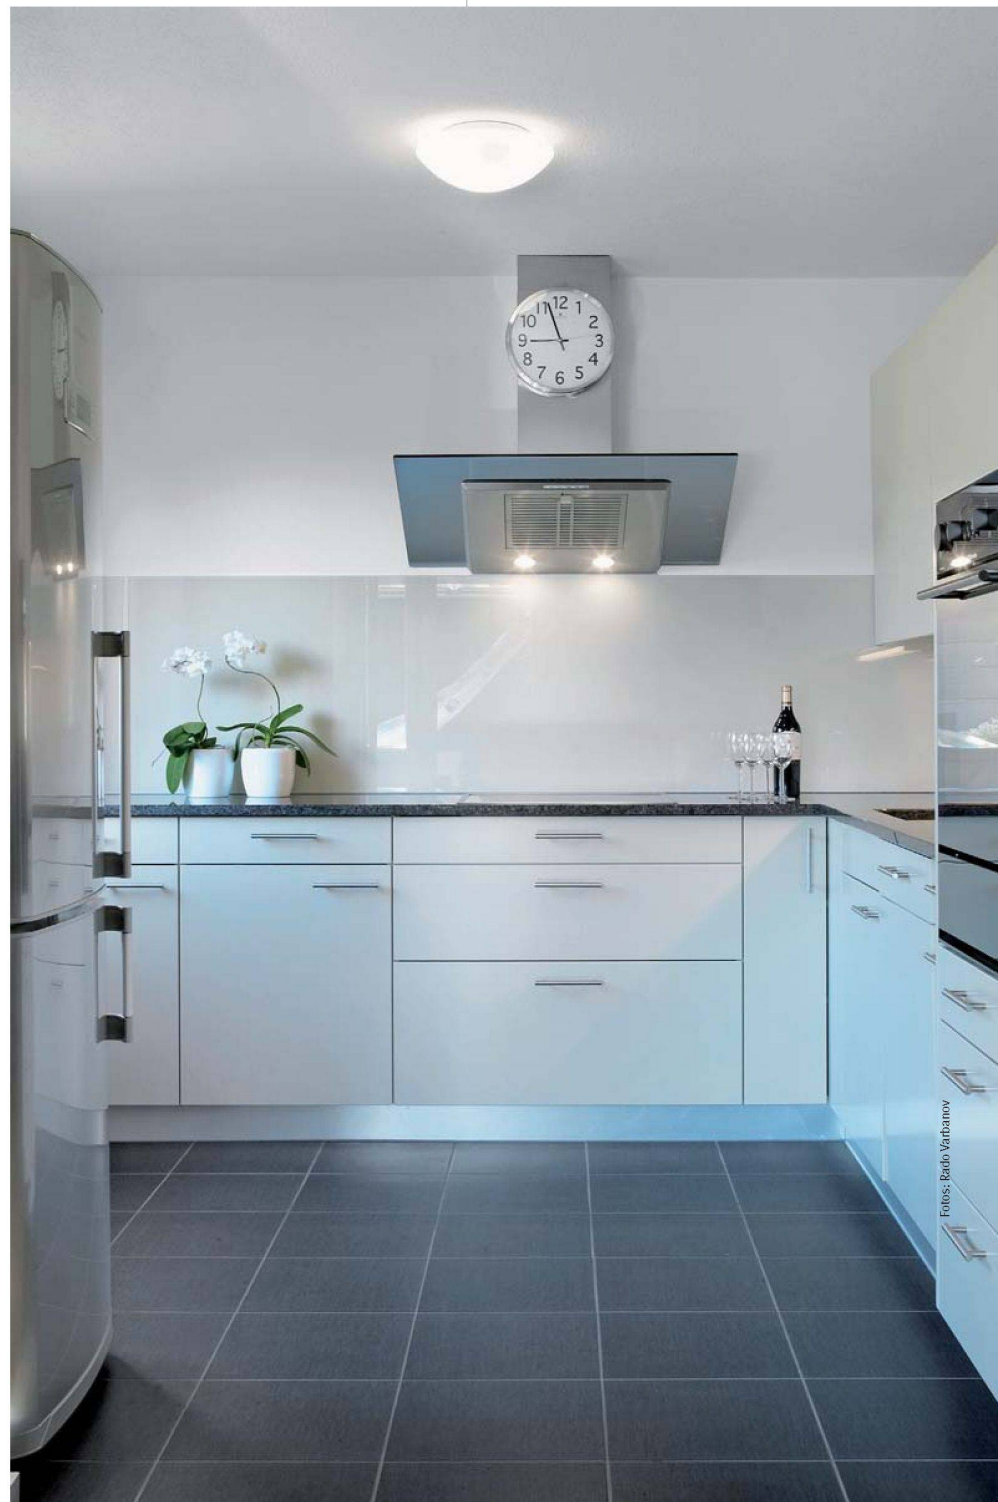
Der Standard der neuen Küche liegt weit höher als in vergleichbaren Wohnungen.

wänden brachte mehr Offenheit und Weite in einzelne Wohnbereiche. So präsentieren sich viele der Küchen heute zum Wohnen hin offen. Mit freistehender Kühl-/Gefrierkombination, Design-Abzughaube, hochliegendem Kombi-Backofen (Steamer/Heissluft/Grill), Granitabstellfläche und Geschirrspüler sind sie erstaunlich hochwertig eingerichtet, mit einem Standard, der sicher weit höher liegt als in vergleichbaren Wohnungen.

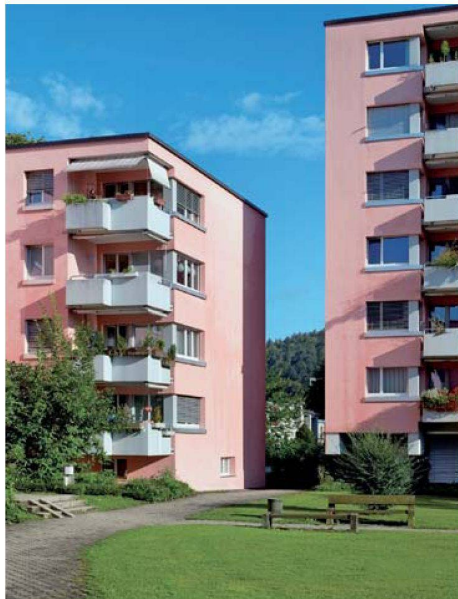
Die Totalsanierung von 128 bewohnten Wohnungen erforderte eine straffe Planung. Die Arbeiten in den Wohnungen wurden strangweise durchgeführt, pro Strang standen vier Wochen zur Verfügung.

fristgerechte Durchführung. Im Taktfahrplan wurden die einzelnen Wohnungen strangweise saniert: Abbruch der Kücheneinrichtung, zum Teil Abbruch von Wandstücken, im Bad Abbruch der bestehenden Einrichtung und von Trennwänden, Ersatz sämtlicher Leitungen und Apparate, Einbau der neuen Küche und des neuen Bades, Plättli verlegen, malen, gipsen, Schlussreinigung. Ab Februar 2009 sanierte man so bis Ende August Strang für Strang. Pro Strang waren vier Wochen vorgesehen.

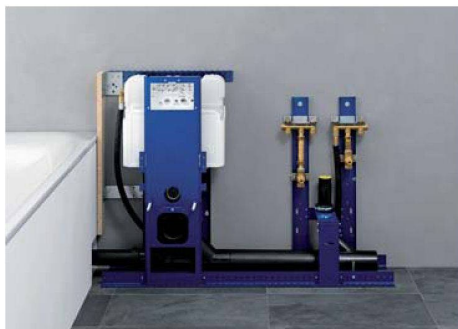
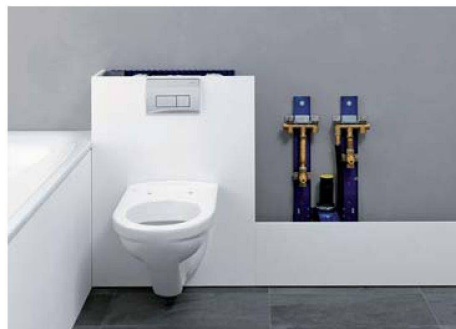
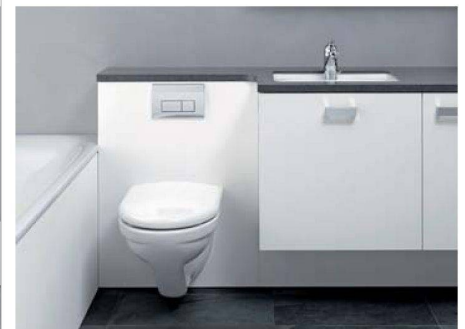
In drei Schritten zur neuen Toilette-/Waschtischkombination: Das Sanitärelement enthält bereits alle notwendigen Anschlüsse und kann direkt an die verputzte Wand montiert werden.

Für die Bäder selbst hatte man sich für das neue Vorwandssystem von Sanitas Troesch entschieden, eine Systemlösung, die sich als schnelle und umfassende Sanierungsmassnahme bewährt hat. In diesem Elementsystem sind bereits alle notwendigen Anschlüsse integriert. Der gesamte Sanitärteil, das heisst Sanitärblock, Absperrventile, Anschlüsse sowie Zu- und Ableitungen sind platzsparend im Möbel untergebracht. Dadurch braucht es keine aufwändige Montage mehr. Die Einzelelemente werden einfach auf die verputzte Wand gesetzt. Der Wandbelag kann vor oder nach der Möbelmontage angebracht werden – je nach Bauprogramm. In der Umbauphase verursachte diese Systemlösung so ein Minimum an Lärm und Schmutz, was vor allem bei einer Sanierung in bewohnten Liegenschaften ein wichtiger Faktor ist. ☺
