Eine schöne Bescherung : wo Wasser im Spiel ist, drohen Schäden

Autor(en): **Hartmann, Stefan**

Zeitschrift: **Wohnen**

Band (Jahr): **85 (2010)**

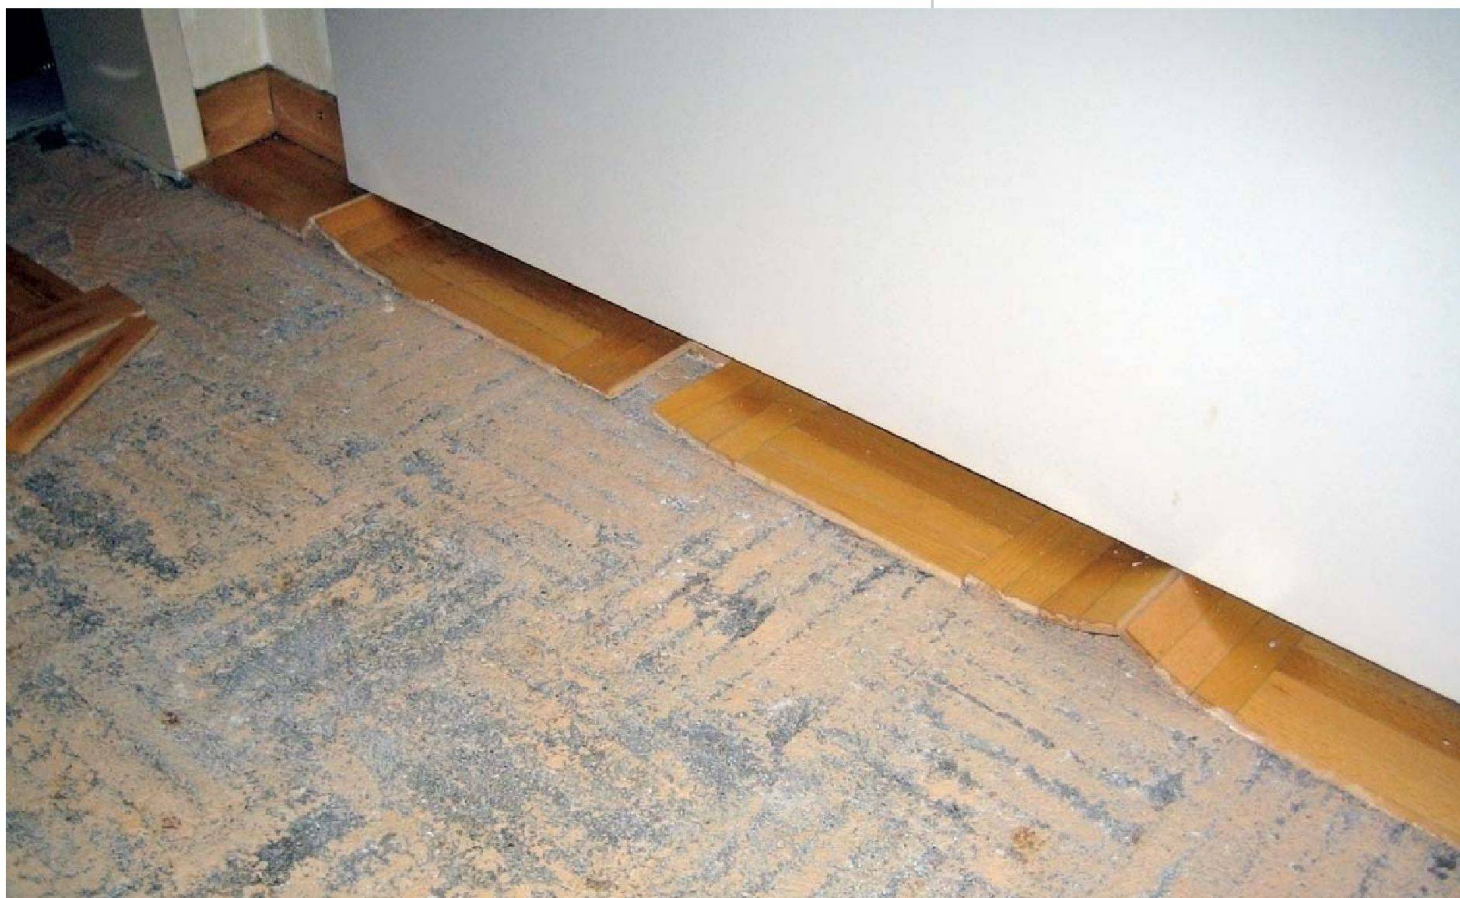
Wasserschäden sind teuer, weil sie meist aufwändig behoben werden müssen. Hier hat sich durch Feuchtigkeit das Parkett aufgestellt und muss ersetzt werden.

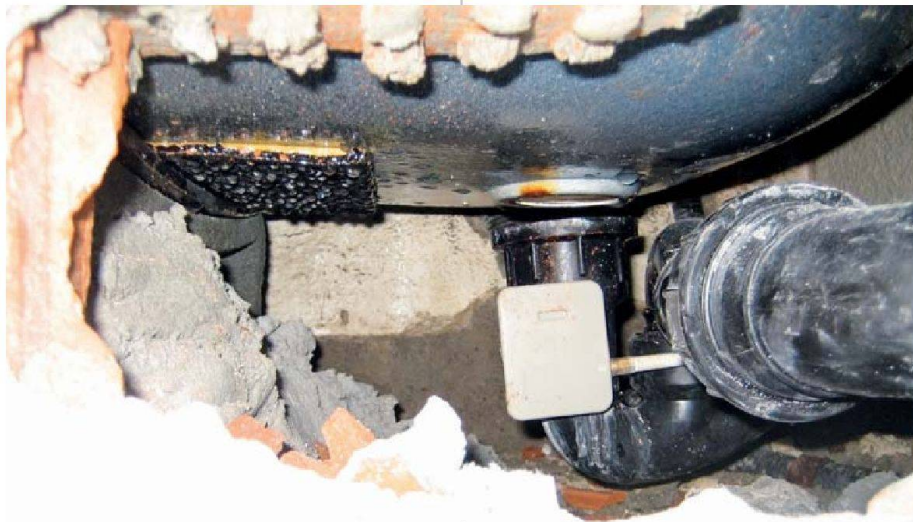
Der Siphon der Badewanne wurde vom Mieter beim Putzen aus der Fassung gedrückt; Wasser strömt ungebremsst in den Beton.

■ **Undichte Badewannen-Siphons:** Sie waren für die Wohngenossenschaft ASIG in Zürich im letzten Geschäftsjahr das grösste Sorgenkind. Das lag teilweise an der Verarbeitung und Montage vor Ort. Nicht selten war aber auch der Putzfilm des Mieters schuld: Wenn dieser unter der Rosette des Ablaufs zu putzen beginnt, kann durch die mechanische Einwirkung der Siphon beschädigt werden. In der Folge tropft Wasser auf den Rohbeton, was ausser zu einer Verfärbung der Plättli führt, in der Regel aber auch Schäden an der Decke der unteren Wohnung verursacht. Die Behebung ist teuer: Die Badewannenschürze muss aufgespitzt werden, und im schlimmsten Fall ist eine längere mechanische Trocknung der Unterlagsböden nötig. Aufgrund der unliebsamen Erfahrung verwendet die ASIG keine billigen Produkte für Badewannen-Siphons und zieht für die Arbeiten nur bewährte Firmen hinzu.

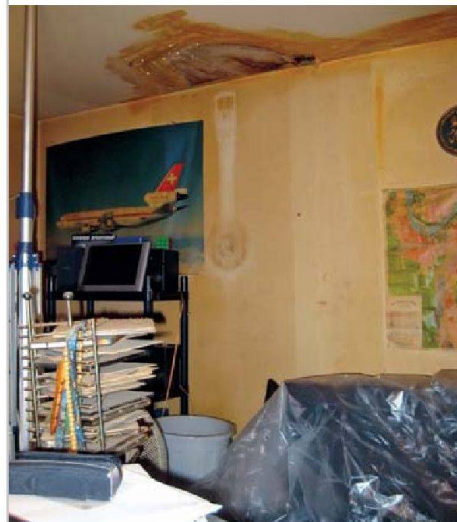
Wegen des lecken Siphons der Badewanne tropft es in die Decke der unteren Wohnung.
