Zeitschrift: **Wohnen**

Band (Jahr): **86 (2011)**

Sanierung in bewohntem Zustand

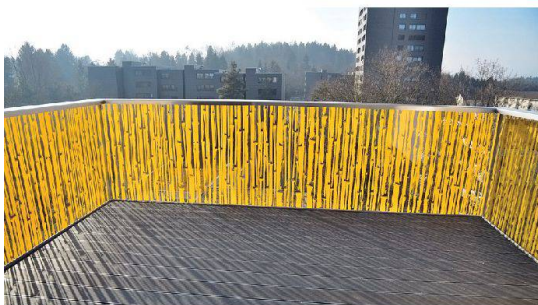
Als Deckbelag der Balkonböden wurde WPC, ein Holz-Kunststoff-Verbundwerkstoff, eingesetzt.
