Baugenossenschaft Milchbuck (BGM) erneuert Hochhaus in Zürich Hirzenbach

KEINE MASSENWARE

Hoher Wohnwert bei günstigen Mietzinsen: So lautete die Vorgabe der Baugenossenschaft Milchbuck (BGM) bei der Gesamtanierung ihres Hochhauses in Zürich Hirzenbach. KLP Architekten erreichten dieses Ziel dank dem konsequenten Einsatz von Fertigbauteilen. Gleichzeitig entstand ein Fassadenbild, das die Architektur der Hochkonjunktur neu interpretiert.

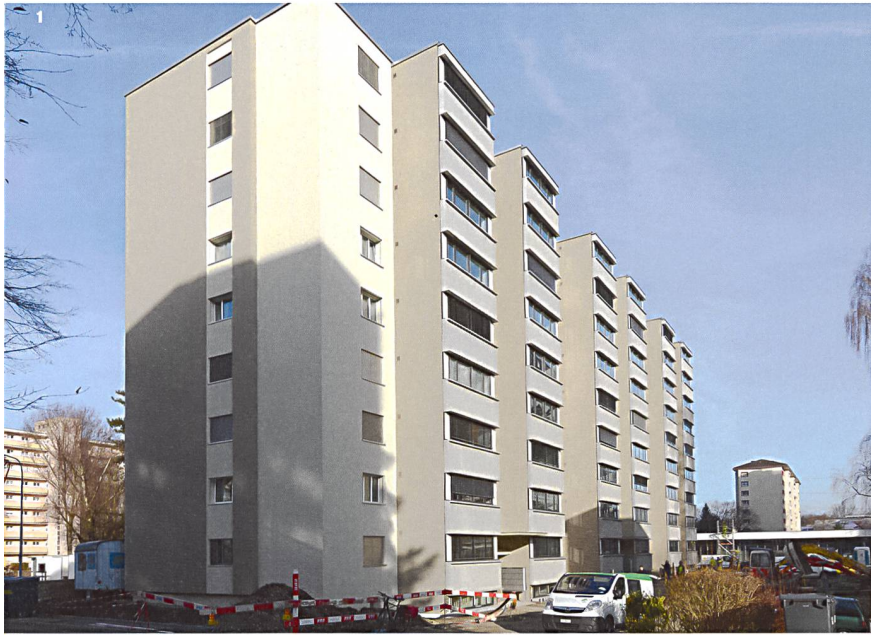
- 1 **Eingangsseite mit den neuen Küchenanbauten, die aus vorfabrizierten Elementen bestehen.**
- 2 **Vom Fertigelement ist in der neuen Küche nichts mehr zu spüren.**
- 3 **Auch die neuen Bäder, ebenfalls ein Fertigelement, bieten viel mehr Platz.**

Um mehr Wohnraum zu schaffen, entschied sich die BGM für eine Lösung, die sich beim benachbarten, fast baugleichen Hochhaus der Siedlungsgenossenschaft Eigengrund (SGE) bereits bewährt hat. Mit KLP Architekten, Zürich, kam das gleiche Planungsbüro zum Zug. Seine Lösung: Anbauten auf der Eingangsseite, die neue Wohnküchen beherbergen. Sie bestehen aus vorfabrizierten Betonboxen, die ganz einfach aufeinander gestapelt wurden – was pro Element nur wenige Stunden erforderte.

Wie Büromithaber Andreas Bühler von KLP Architekten erklärt, ist dies ab einer gewissen Stückzahl eine kostengünstige Bauweise. Beim BGM-Hochhaus erstellte man denn auch insgesamt 54 Boxen, die in sechs Türmen zu je neun Einheiten angeordnet sind. Die Gesamtkosten pro Box inklusive hochwertiger Küche beziffert der Architekt auf rund 70 000 Franken. Mit ihren dreizehn Quadratmetern bieten die

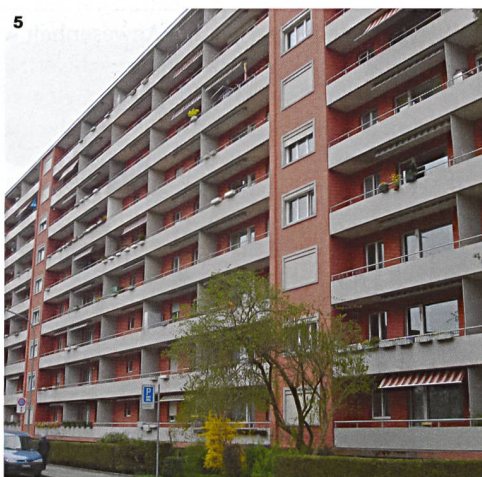
5 Die frühere Fassade mit den bescheidenen Balkonen.

Der Renovationsbedarf war allerdings unbestritten: Der fehlende Wärmeschutz des Hauses aus den späten 1950er-Jahren, aber auch die veraltete Haustechnik verlangten nach Massnahmen. Dabei war den Verantwortlichen klar: Wenn das Gebäude für weitere 30 Jahre fitgemacht werden soll, muss auch die Wohnqualität steigen. Die Schwachstellen der Wohnungen waren insbesondere die knapp bemessenen Küchen und Bäder. Eng waren auch die Balkone, liessen sie mit ihren 120 Zentimetern Tiefe doch nicht einmal das Aufstellen eines Tisches zu.

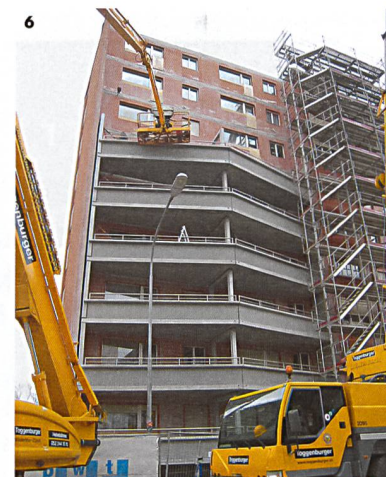
6 Bauzustand: Die alten Balkone sind vollständig entfernt, die neue Balkonschicht aus Fertigtelementen wächst empor.

Für die Vergrösserung der Balkone fanden KLP Architekten eine Lösung, die sowohl funktional als auch ästhetisch überzeugt. Mit grossen Betonfräsen entfernte man zunächst die bisherigen Balkonbänder vollständig. Wie beim Küchenanbau trat ebenfalls ein System aus Betonfertigteilen an ihre Stelle. Daraus entstanden trapezförmige Balkonkästen, die sich als mäandrierende Form über die Fassade ziehen und zusammen mit der gelben und grünen Farbgebung der Fassade sowie der Storen ein spannendes Erscheinungsbild ergeben. Mit rund elf Quadratmetern Fläche bieten sie eine ganz neue Nutzungsqualität. Die Konstruktion hatte zudem den Vorteil, dass man auf ein Gerüst verzichten konnte. Die Arbeiter nutzten die

heranwachsende Balkonschicht beziehungsweise deren Brüstungen. Dies bedeutete, dass der Platz für die 18-Zentimeter-Steinwolldämmung zunächst ausgespart werden musste. Diese Schicht, eine verputzte Kompaktfassade, baute man erst nach Erstellung der Balkone ein.

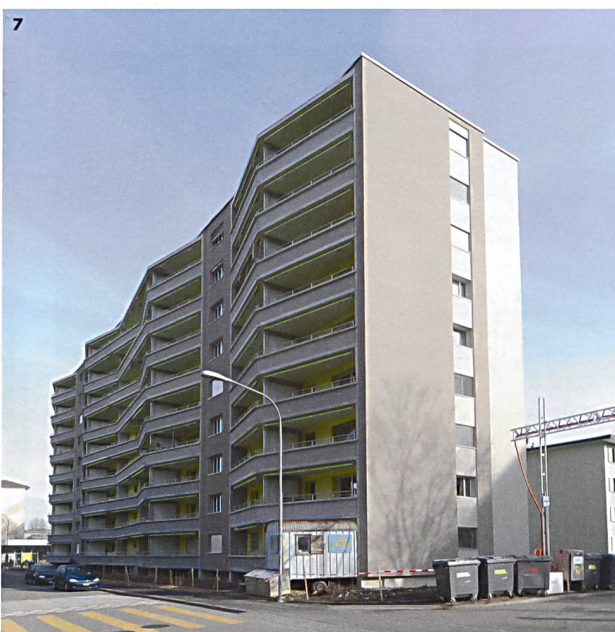
7 Die neuen trapezförmigen Balkone bestimmen das Fassadenbild auf der Strassenseite.

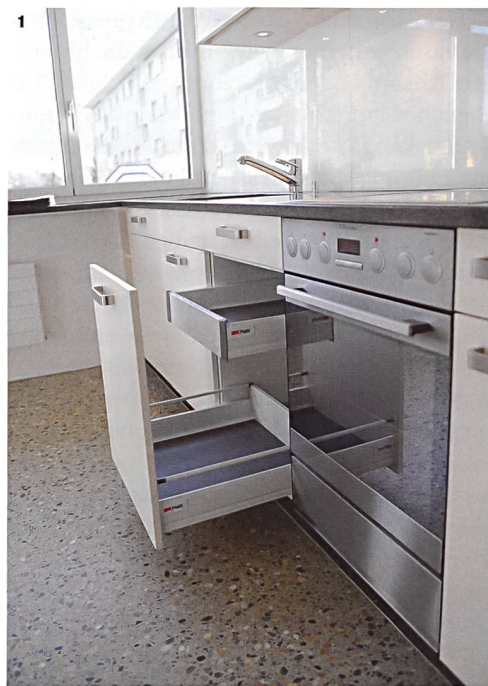
1 Blickfang Terrazzoboden in der Küche.

Besonders ins Auge fällt der elegante fugenlose Küchenboden mit seinem körnigen Steinmuster. Dabei handelt es sich um einen klassischen Terrazzo, also um einen mineralischen Untergrund – in diesem Falle Beton –, der geschliffen und imprägniert wurde. Dank der Elementbauweise konnte man auf den üblichen mehrschichtigen Bodenaufbau verzichten und damit viel Zeit sparen. Bei der Stapelung der Küchenboxen kommt nämlich jeweils

der Deckel des einen Elements mit dem Boden des andern zusammen. Dazwischen fügte man ein Neoprenlager. Dies reichte aus, um die Anforderungen an die Trittschalldämmung zu erfüllen. Die lebendige Körnung des geschliffenen Betons ist dem verwendeten Kies zu verdanken. Er stammt aus dem Neuenburgersee, wo sich graues Aaregeröll und heller Jurakalk vermischen.

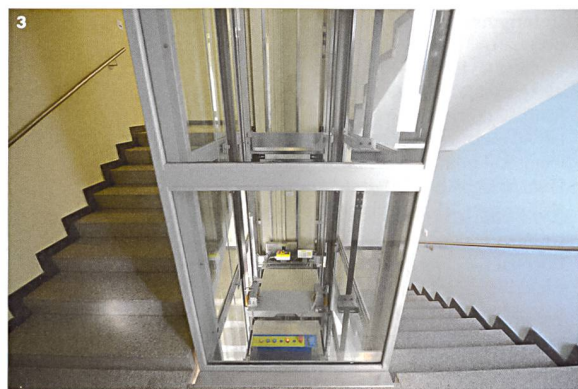
3 Die neuen Lifte sind ein wichtiger Beitrag an die Hinderisfreiheit, hielten die bisherigen doch auf einem Zwischenpodest.
