Spülen statt Schlottern

Zeitschrift: **Wohnen**

Heft 6: **Haustechnik**

Ältere Fussbodenheizungen – ein Sanierungsfall?

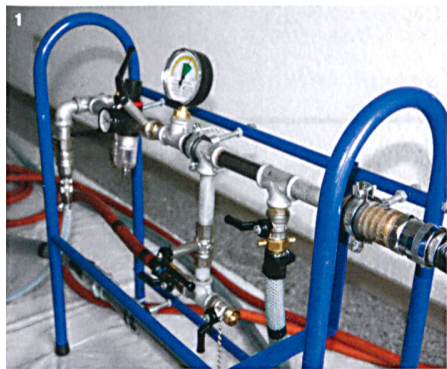
- 1 Spülstation mit Drucküberwachung zur Reinigung der Heizkreise.**
- 2 Bei der mechanischen Reinigung werden Schaumstoffzylinder mit Luftdruck durch die Leitungen geschoben.**
- 3 Schlamm ist als weiches Material mit vertretbarem Aufwand entfernbar.**

Als klassische Reinigungsmethode bietet sich die systematische Spülung von Fussbodenheizungen an. Der Branchenverband der Gebäudetechnik-Fachleute, Suissetec, publizierte dazu im August 2014 ein Merkblatt als Anleitungshilfe für ein strukturiertes Vorgehen. Es empfiehlt ein intensives Spülen jedes einzelnen Heizkreises mit Wasser oder mit einem Luft-Wasser-Gemisch. Die Anleitung legt zudem die Spüldauer je Meter Stranglänge fest und setzt auf eine visuelle Erfolgskontrolle des Ausflusses, bis keine sichtbaren Austragungen mehr feststellbar sind. Ergänzend ist der Ersatz bestehender Heizungsverteiler zu prüfen, ebenso die Funktionstüchtigkeit der Einzel-

raumregulierung sowie die nachträgliche Durchführung eines hydraulischen Abgleichs. Zu beachten ist der maximal zulässige Druck, den der Anlagebauer vorschreibt.
