# Mehr Junge ziehen in sanierte Kleinwohnungen

Zeitschrift: **Wohnen**

Heft 8: **Renovation : Energie**

GBL erneuert Liegenschaft in Zürich Albisrieden

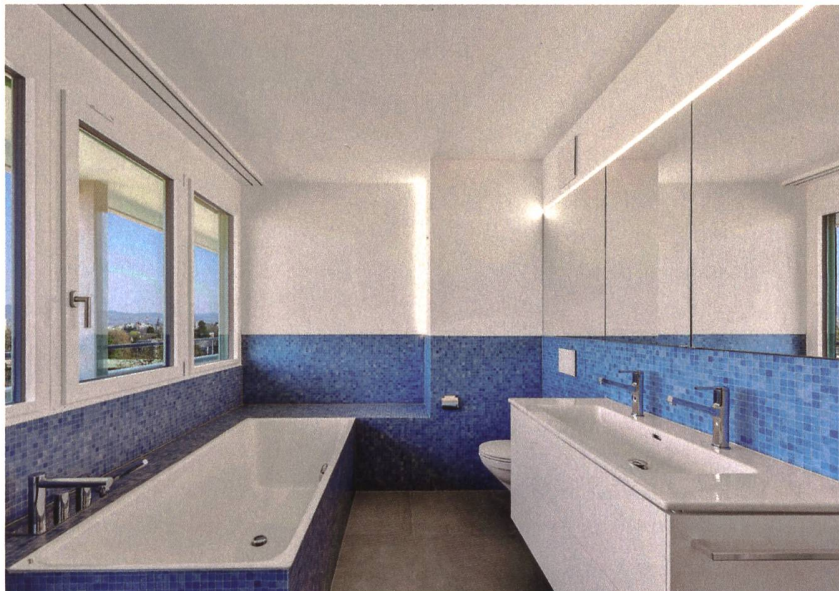
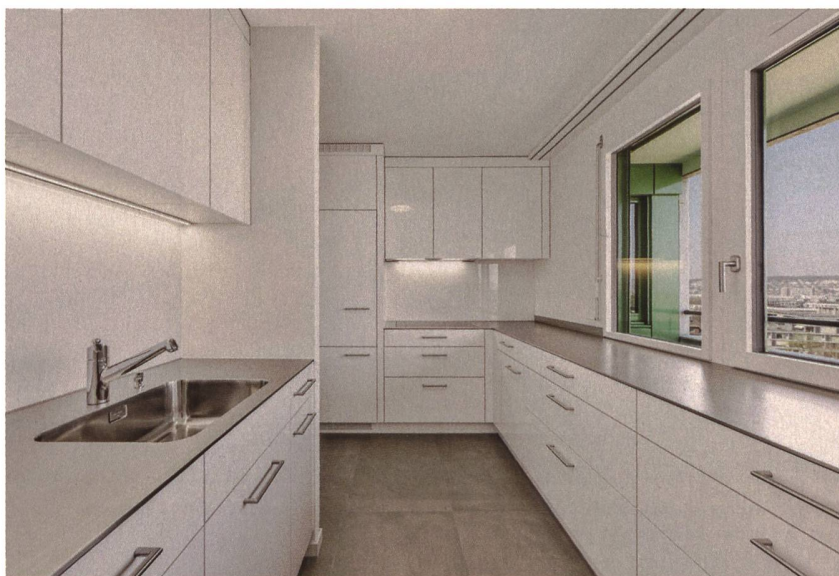
**Neben den Küchen wurden auch alle Bäder erneuert. Über eine Badewanne verfügen heute nur noch die grösseren Wohnungen. In den kleineren wurden Duschen eingebaut.**

Gesteigert wurde die Wohnqualität auch durch den Einbau von neuen Küchen und Bädern. In allen Wohnungen, die bis zu dreieinhalb Zimmer aufweisen, wurde die Badewanne durch eine Dusche mit Glastrennwand ersetzt. In den Zimmern gibt es neue Eichenparkettböden mit Schiffbaumuster sowie neue Rafflamellen und leicht lichtdurchlässige Senkrechtstoren. Abgesehen davon, dass im Gebäude die Sanitärleitungen, die Elektroinstallationen und die haustechnischen Anlagen erneuert wurden, mussten auch asbesthaltige Bauteile ersetzt werden. «Der Asbest steckte vor allem im Kleber von Wand- und Bodenplatten und in den Eternitverkleidungen an den Laubengangtrennwänden. Weil es sich um festgebundenes Material handelte, mussten wir in den Häusern keine aufwändigen Schleusen erstellen», sagt Tognetti.

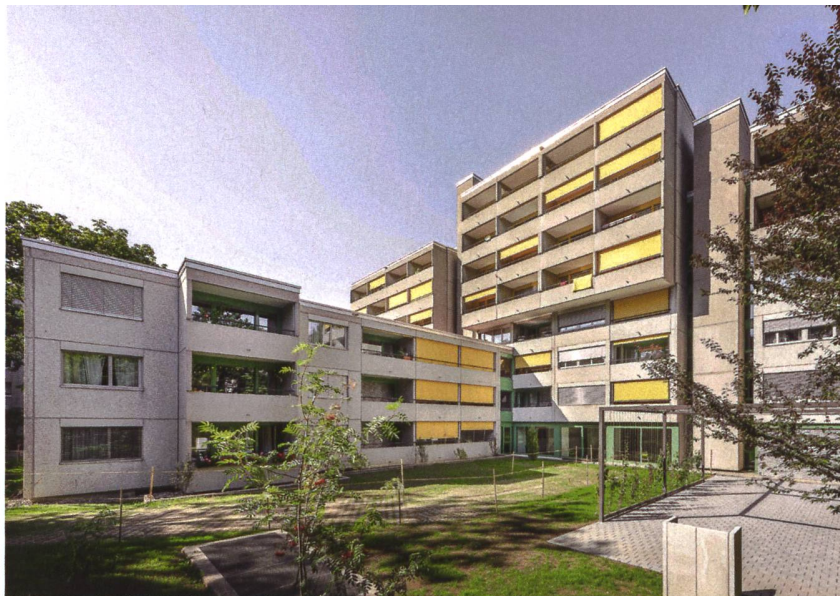
Vom Gemeinschaftsraum geht es hinaus in den Garten, wo eine Pergola entstanden ist.

schon im Garten, der mit einer Pergola samt Grillplatz verschönert wurde. Damit man hier vor Sonne und Regen geschützt ist, hat ein Bewohner eine Plane gebastelt, die ohne grossen Aufwand über das noch nicht vollständig begrünte Stahlgerüst gespannt werden kann.
