Zeitschrift: **Anzeiger für schweizerische Altertumskunde : Neue Folge =
Indicateur d'antiquités suisses : Nouvelle série**

EGLISE DE ROMAINMÔTIER
EXPLORATION ARCHÉOLOGIQUE DE 1904 — 1905

A. NAEF.

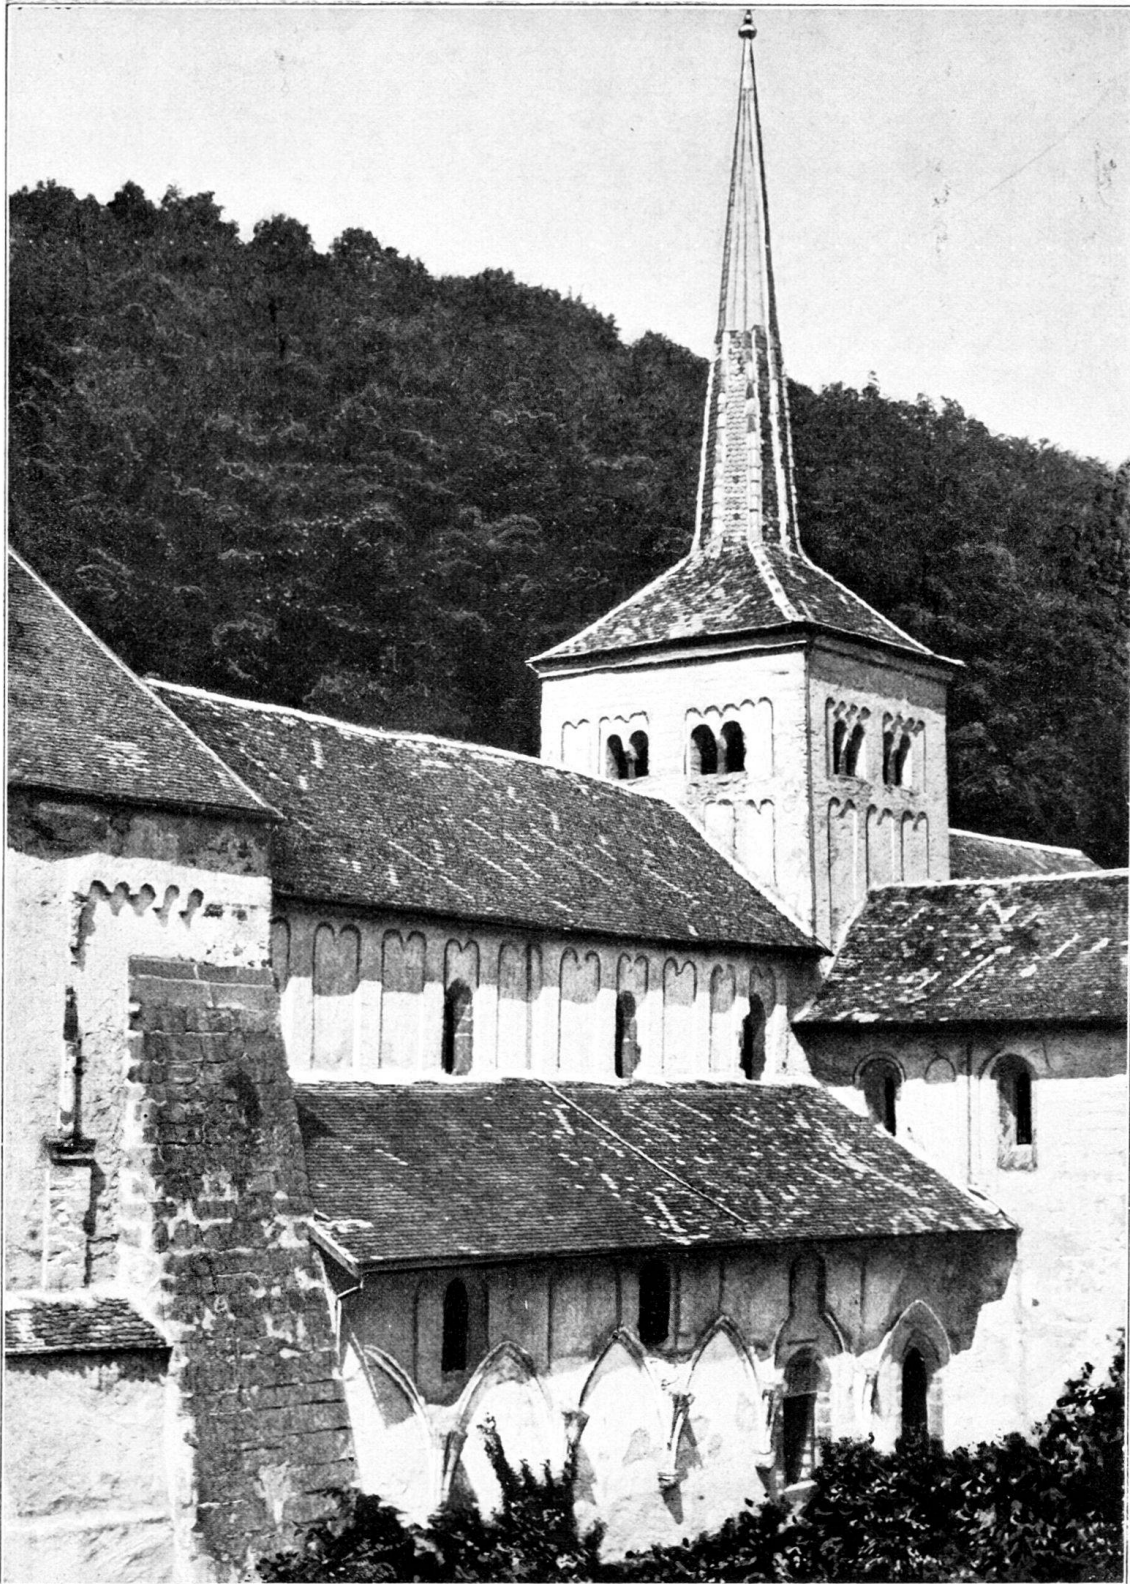
Eglise de Romainmôtier.

De gauche à droite : Angle S. E. du Narthex XI^e S. avec contrefort bernois du XVI^e; face sud de la nef X^e S., de son bas-côté avec les amorces du cloître XIV^e-XV^e; faces ouest et sud du clocher, surélevé; transept sud; toit du choeur. — Noter : les bandes murales primitives de la nef et du clocher, les fenêtres hautes de la nef remaniées au XIII^e.

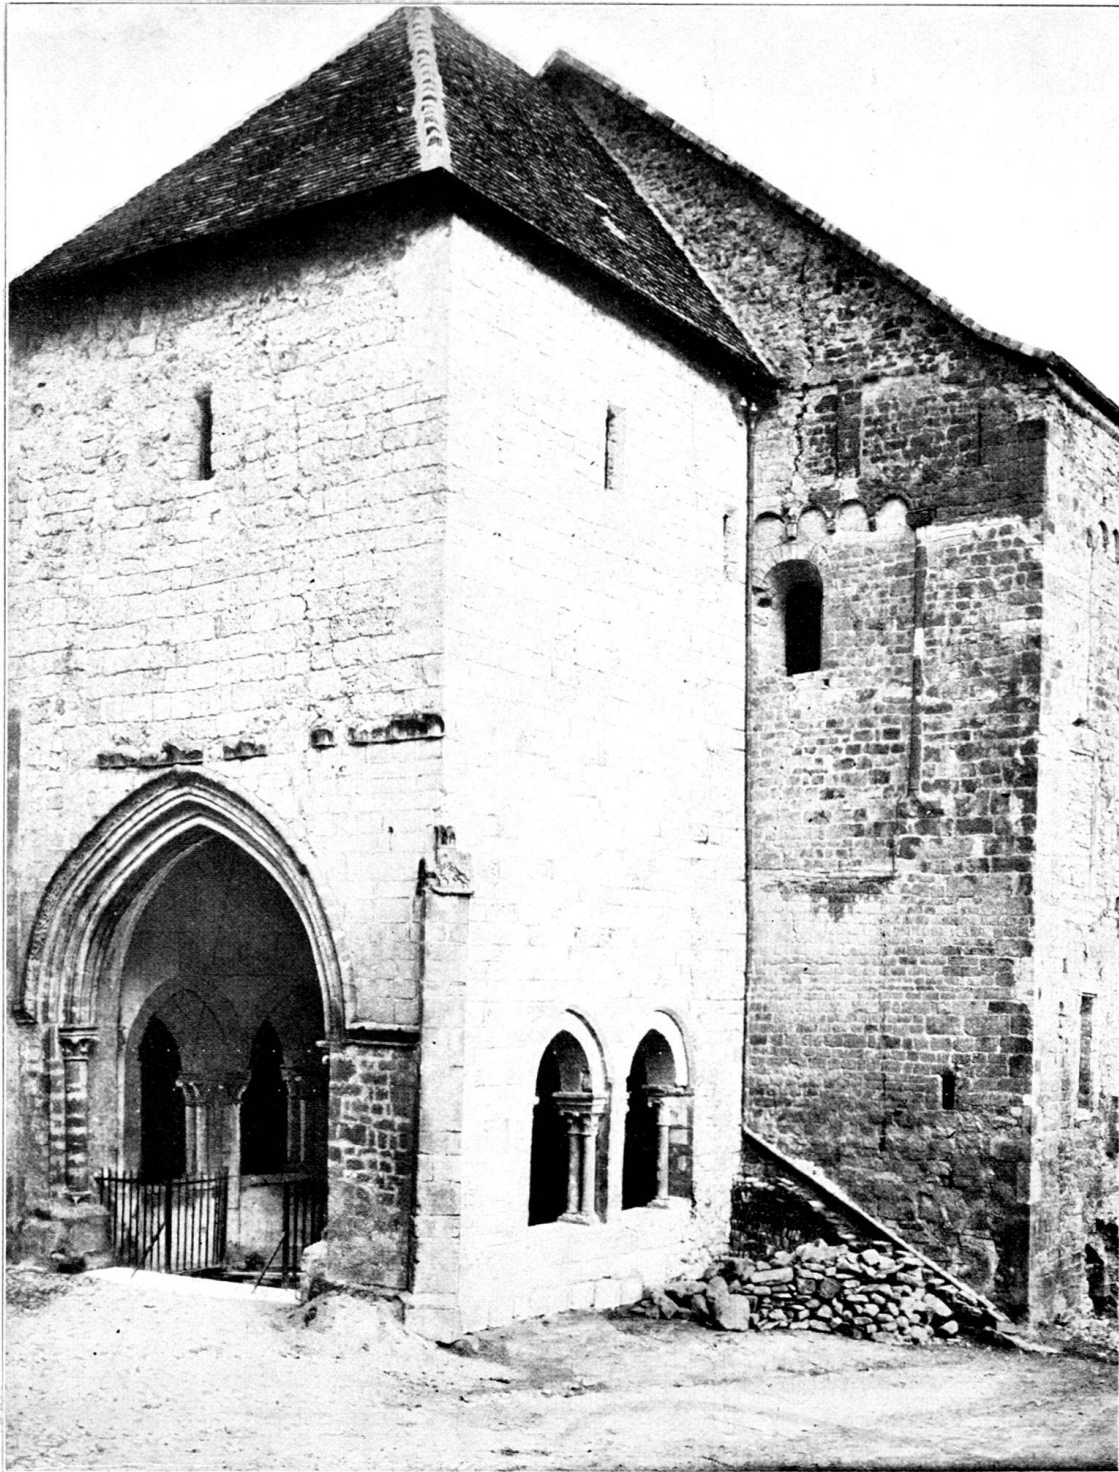
Eglise de Romainmôtier.

Porche du XIII^e S., surélevé pour un grenier au XVI^e, masque en partie la façade occidentale du Narthex, XI^e S.; — noter à la partie supérieure de cet angle Sud-Ouest du Narthex, les amorces de la tourelle et l'appareil. —

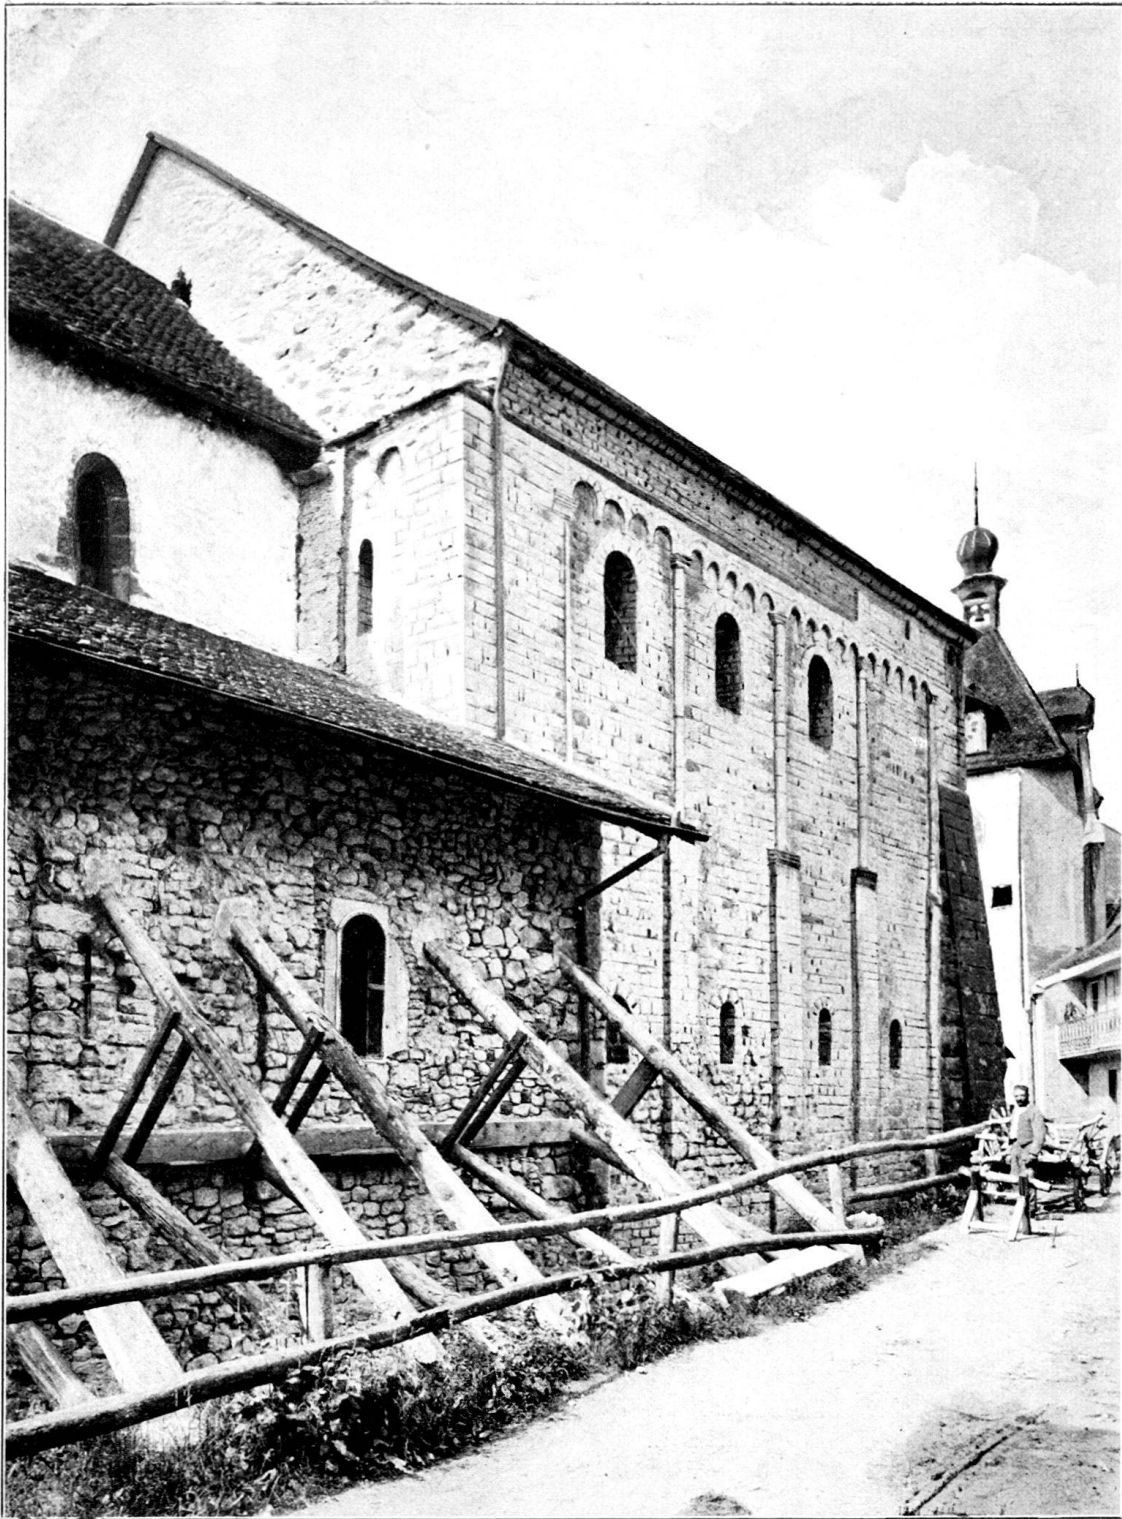
Eglise de Romainmôtier.

Côté Nord. — De gauche à droite: amorces de la nef et de son colatéral, X^e S.; — Narthex XI^e; tour sur l'entrée du monastère. — Noter: la différence d'appareils; la fenêtre haute de la nef remaniée au XIII^e; la surélévation du Narthex, au XV^e; l'amorce de la tourelle, à l'angle N.-O. sous le toit du Narthex.

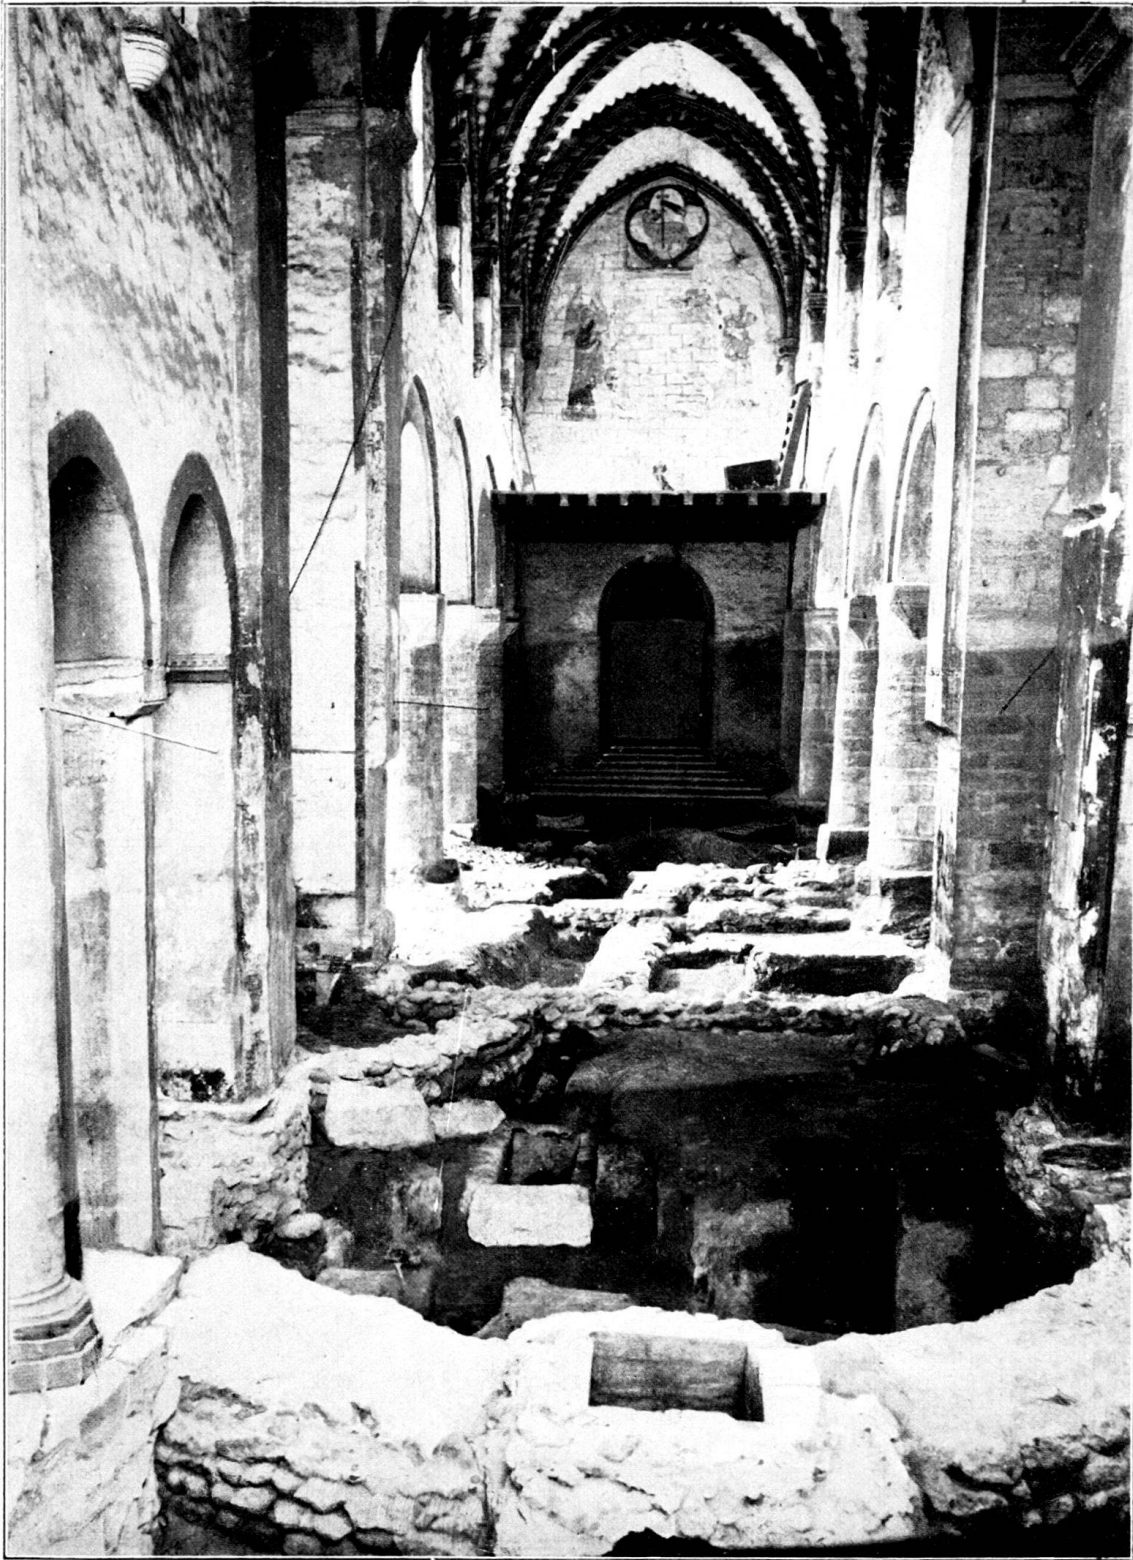
Eglise de Romainmôtier.

Vue générale prise de l'Est vers l'Ouest, comp. le plan. — Au premier plan, l'abside du VIII^e S. coupée par le tombeau du prieur Jean de Seyssel; à noter: les voûtes de la nef, XIII^e S., greffées sur les supports primitifs au sommet de la paroi occidentale, l'Agnus Dei peint sur la fenêtre murée du X^e S., coupée par les voûtes. — Pour les substructions primitives, comparer le plan. —

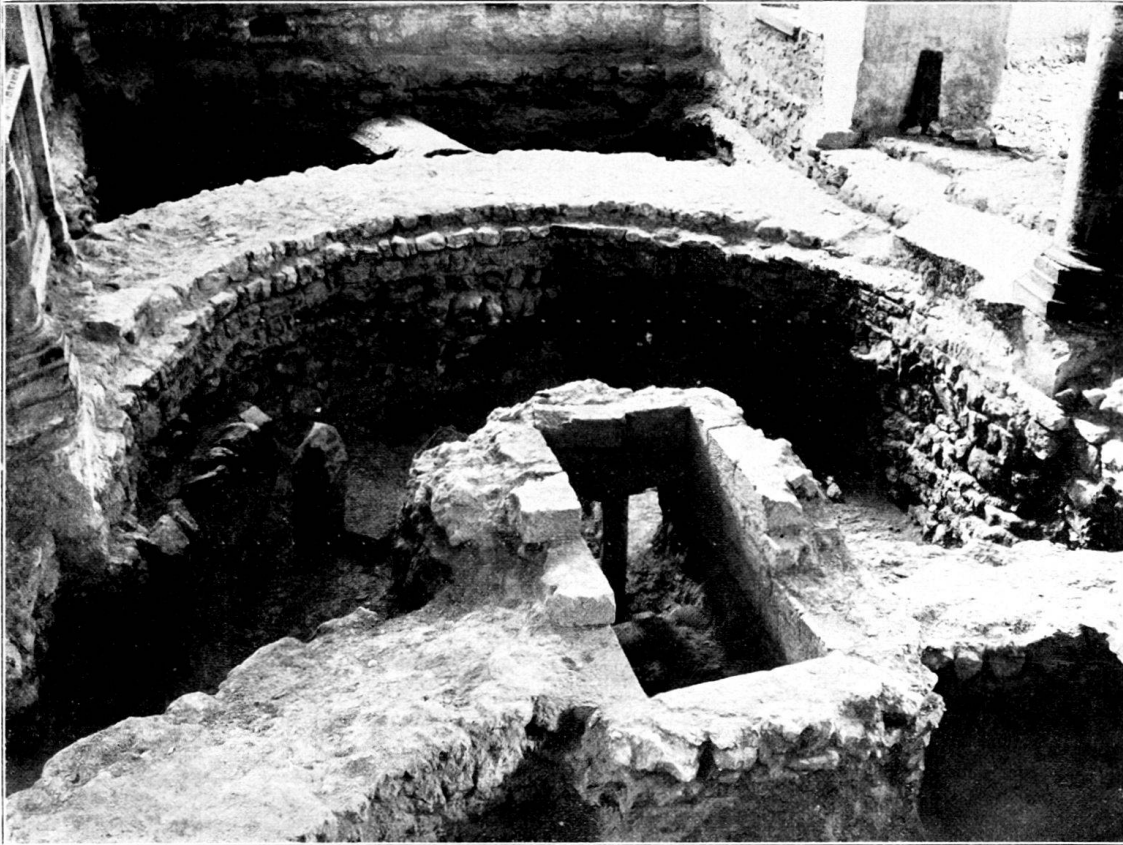
Eglise de Romainmôtier.

Vue prise de l'Ouest vers l'Est. Au premier plan, tombeau du prieur Jean de Seyssel, coupant l'abside du VIII^e S.; second plan: abside du X^e S., avec retranche au niveau du sol primitif, et dont les fondations coupent, sur la gauche, une sépulture; au fond, l'ambon couché, tel qu'il fut trouvé.

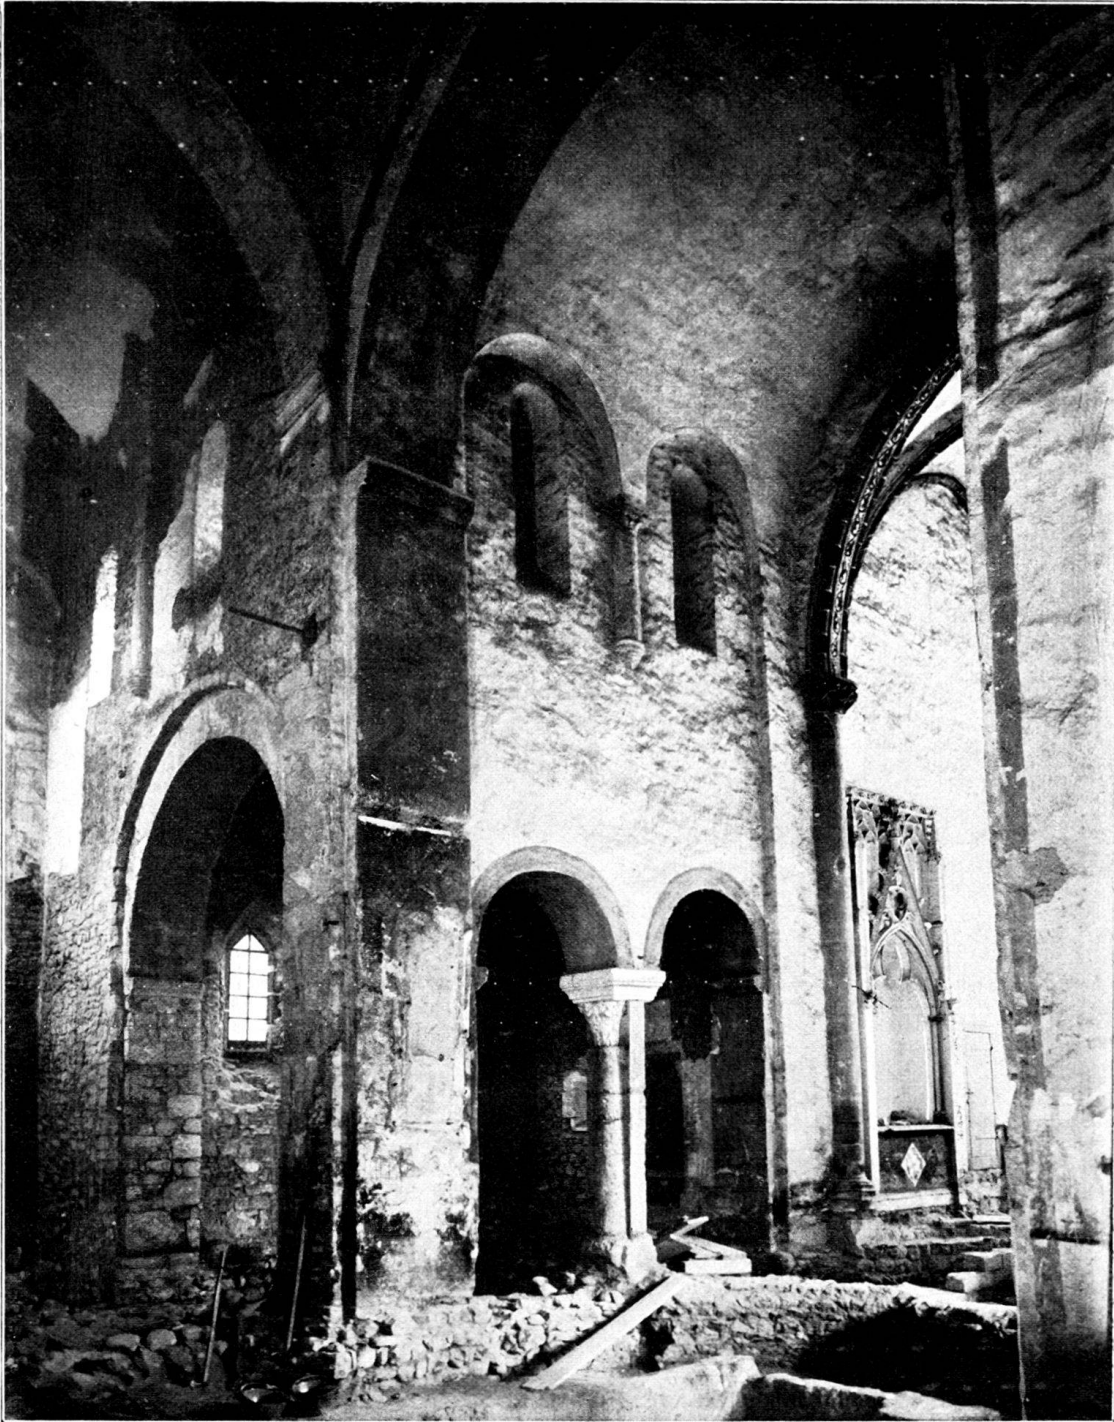
Eglise de Romainmôtier.

De gauche à droite: Transept Nord; face Nord de l'avant-choeur; monument funéraire du prieur Jean de Seyssel; au premier plan, les fondations de l'abside du VIII^e S. — A noter: le système de voûte en berceau de l'avant-choeur, le chapiteau de l'arcade. —

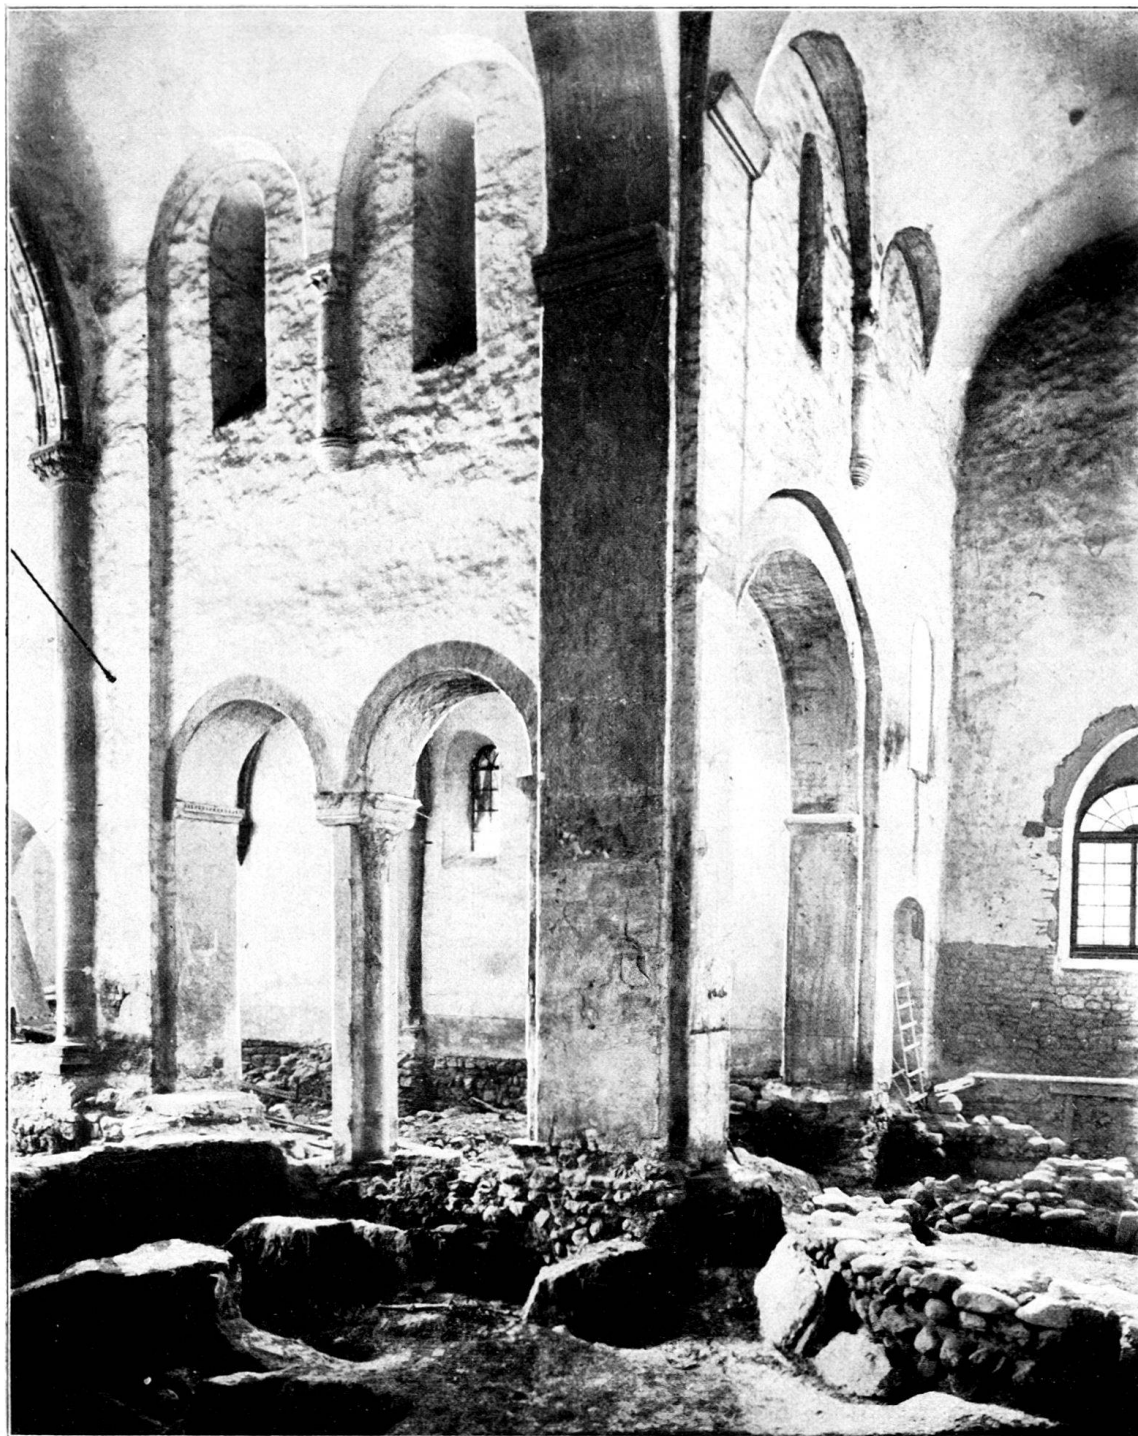
Eglise de Romainmôtier.

A gauche: face Sud de l'avant-chœur; à droite: transept Sud; au premier plan, à droite, l'abside de la chapelle la plus ancienne. — A noter: le système des voûtes en berceau originales; le chapiteau de l'arcade de l'avant-chœur; tout à gauche, l'amorce de l'arcade, emplacement du monument funéraire du prieur Henri de Sivrrier; — la maçonnerie de l'abside, VI^e S. ou VII^e. —

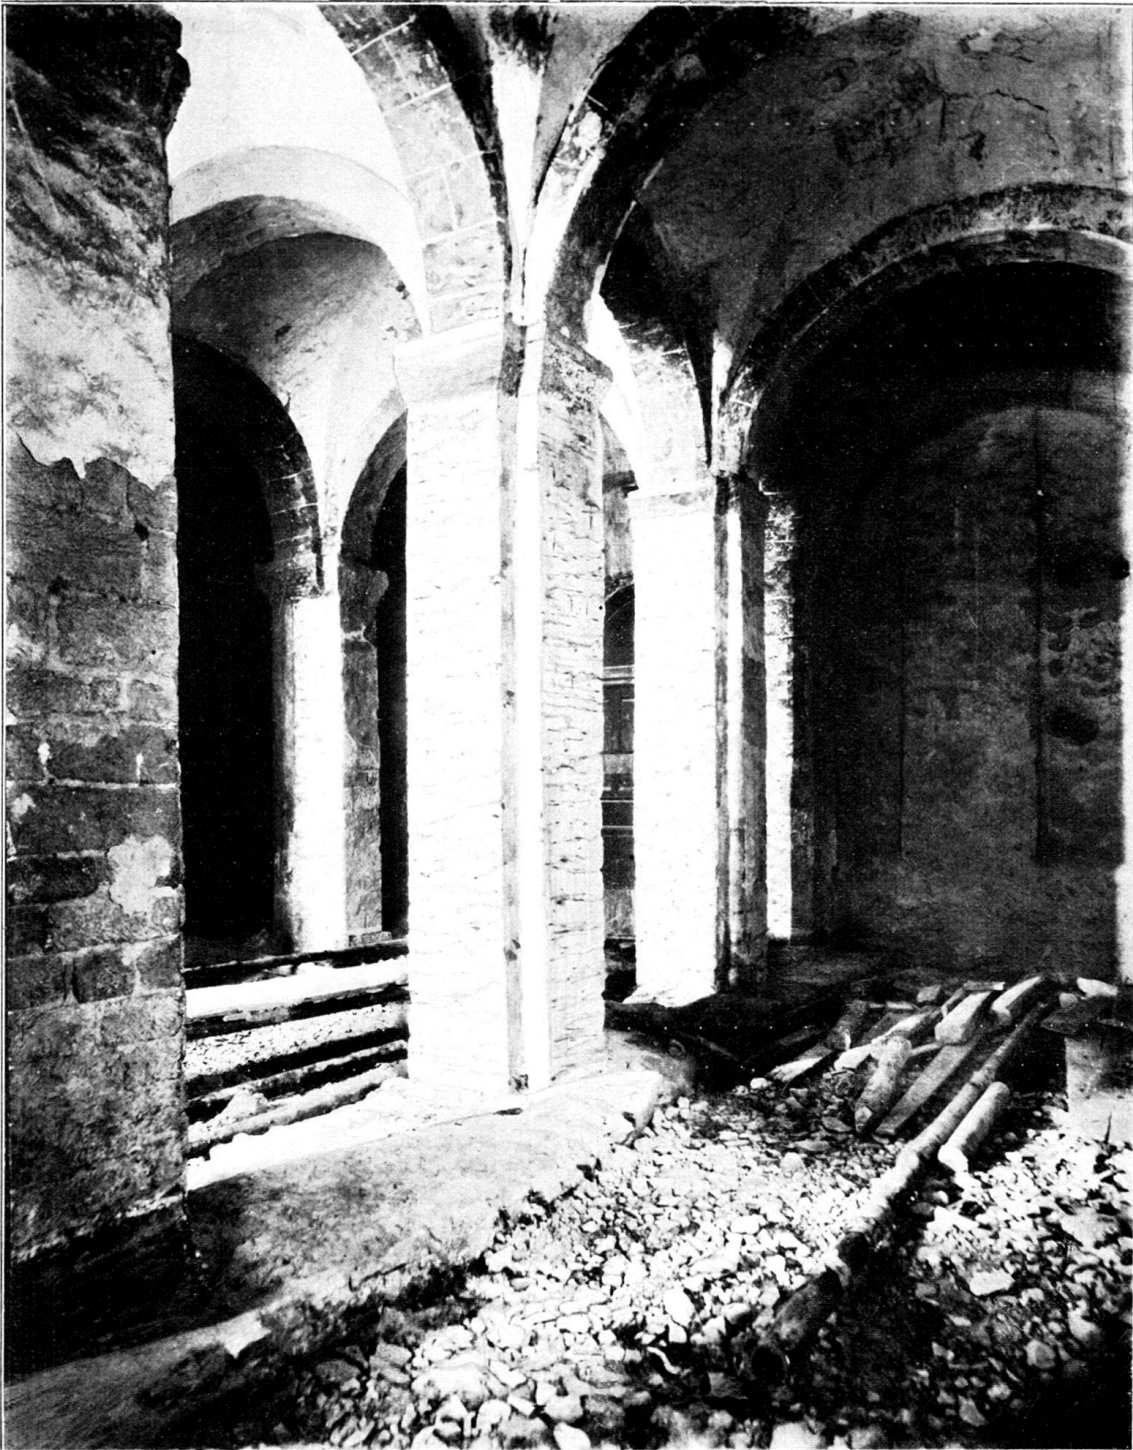
Eglise de Romainmôtier.

Narthex, étage inférieur; — à droite au fond, partie inférieure de la façade occidentale de l'église du X^e S. —

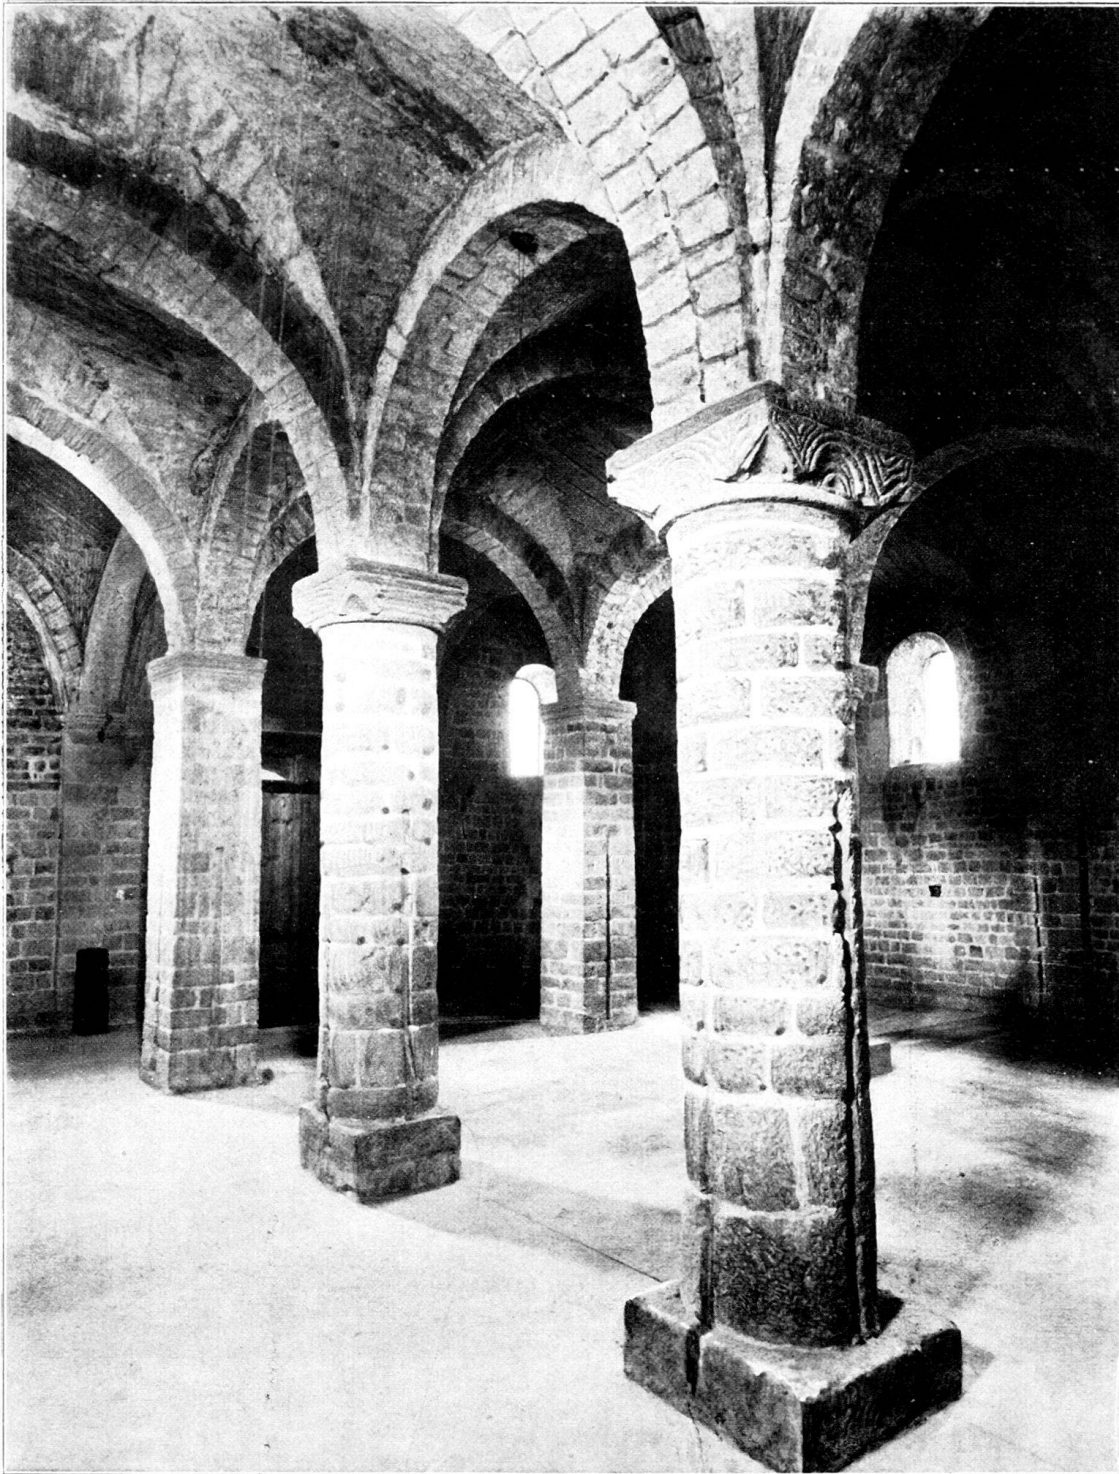
Eglise de Romainmôtier.

Narthex supérieur, vue prise du Sud-Est vers le Nord-Ouest. — Les rainures verticales dans les piliers proviennent des subdivisions du grenier, établi au XVI^e S. par les Bernois. —

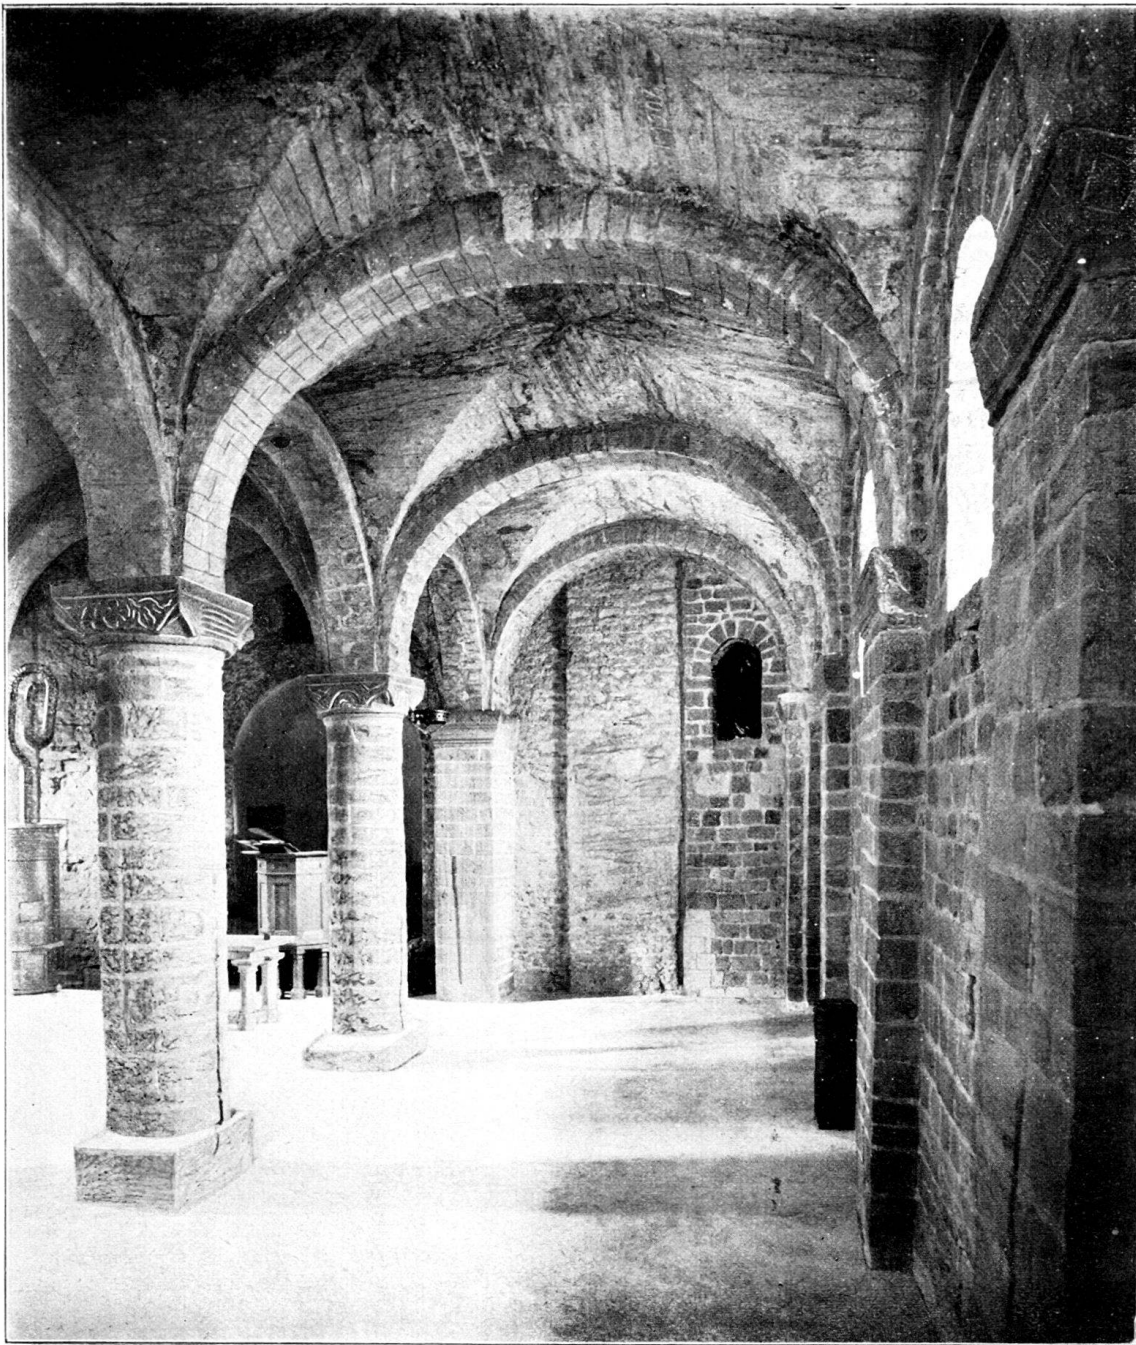
Eglise de Romainmôtier.

Narthex supérieur, vue prise de l'Ouest vers l'Est. — Paroi du fond: la bande murale est, l'angle de la façade occidentale du X^e S., la petite fenêtre noire est dans le retour d'angle du Narthex; noter la différence d'appareils; au dessus de la grande niche de l'autel, la fenêtre supérieure de la façade du X^e S., coupée par les voûtes du Narthex. — Les rainures verticales dans les piliers proviennent des subdivisions du grenier, établi au XVI^e S., par les Bernois.
