Das Kastell von S. Wolfgang bei Balsthal.

Bericht über die im Auftrag der Kommission für römische Forschungen
ausgeführte Ausgrabung.

Von *Dr. Th. Burckhardt-Biedermann.*

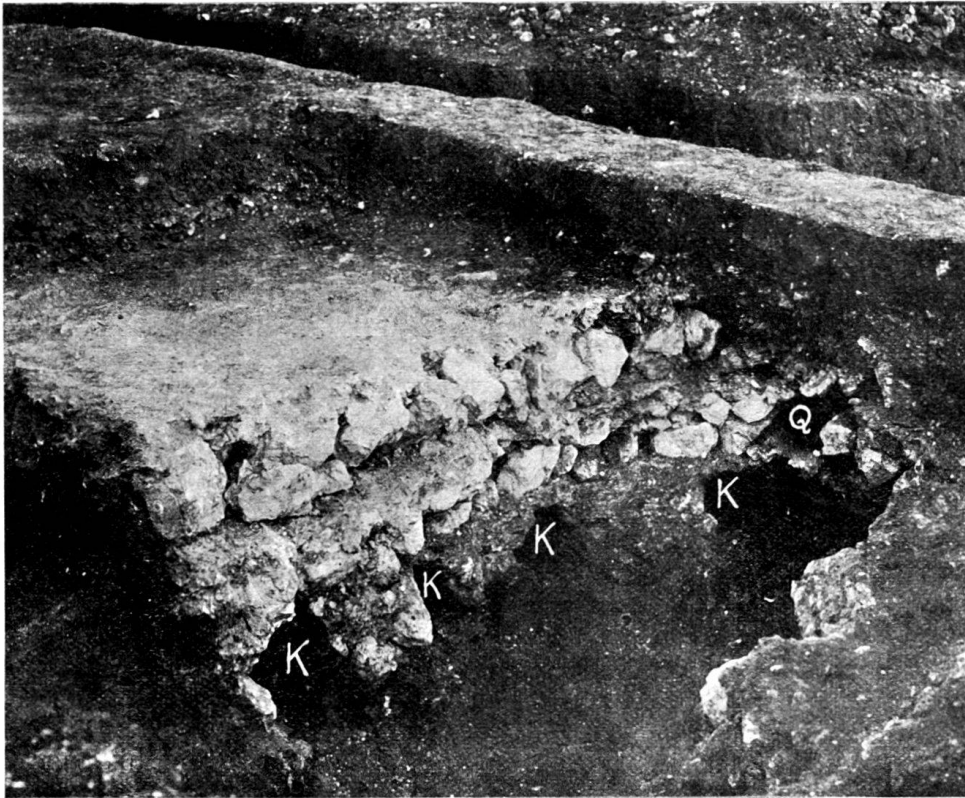
Fig. 172. Kastell von S. Wolfgang.
Nordmauer (Schnitt d-a, von Nordwesten gesehen).
K = Längskanäle. Q = Querkanal.

Das wichtigste aber fand Herr Käser erst, als er mit eigener Hand an der Nordmauer, nahe der westlichen Ecke, einen Querschnitt bis auf den Grund durch die Mauer hieb. Da zeigte es sich, daß im Fundament derselben fünf parallele Röhren der Mauerlänge nach gezogen waren und quer darüber eine ebensolche gelegt war (Fig. 171 u. 172). Auch an andern Stellen der Nordmauer wurde dasselbe konstatiert. Von den Längsröhren wurde die südlichste auf eine längere Strecke verfolgt, und von den Querröhren wurden vier außen und innen an der Mauerflucht festgestellt. Da die drei mittleren zirka 2 Meter von einander entfernt waren (Q_2 bis $Q_3 = 1,90$ m; Q_3 bis $Q_4 = 2,30$ m von Mitte zu Mitte), so sind in der ganzen Nordmauer neun
