Grabungen der Gesellschaft Pro Vindonissa im Jahre 1910. 3, Vier römische Bauten im Lager des I, Jahrhunderts (an und in einem vorrömischen Wallgraben?) : Turnhalle Windisch

3. Vier römische Bauten im Lager des 1. Jahrhunderts (an und in einem vorrömischen Wallgraben?): Turnhalle Windisch.

Von Dr. S. Heuberger.

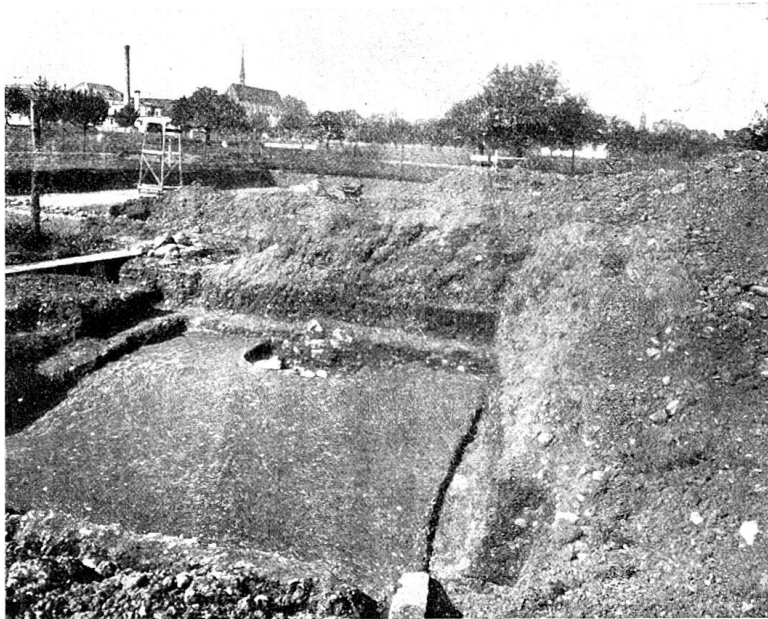
Abb. 8. Gußboden.

Wir verfolgten den oben beschriebenen Barakenbau nord- und südwärts über die Baulinien der Turnhalle hinaus. Die Barake setzte sich südwärts fort, und die Grabung ist nicht bis ans Ende gelangt. Dagegen scheint die Nordseite abgeschlossen und dort ein anderer, gleichartiger Bau (Bau 2 des Grundplanes) zu beginnen. Wir konnten da die Mauern nur auf eine kurze Strecke verfolgen. Bei dieser Arbeit stießen wir auf einen harten, auf der Oberfläche roten Gußboden: Abb. 4 u. 5 (Schnitte c—d und g—h) und Abb. 8, den wir ganz frei legten. Er besteht aus Mörtelguß, der flachliegende Ziegelbrocken und kleine Steine enthält; der Bruch der Gußmasse ist weiß, nur die Oberfläche rot. Auf der Westseite lehnte sich der Boden an eine Mauer, die wir nicht weiter aufsuchen konnten. In der Mitte der an die Mauer angelehnten Seite hatte der Gußboden eine halbkreisförmige Vertiefung von

14 cm, deren Boden aus der nackten Erde bestand. In der Vertiefung lagen einige Bruchstücke von Back- und Bruchsteinen; einer der erstern war in seiner Struktur durch Frost oder Hitze zerstört. Ein Ziegelbruchstück (Dachziegel) trug den Stempel der XXI. Legion. Um den Rand der Vertiefung lagen größere Steine. An den drei andern Seiten (Nord, Ost, Süd) waren keine Mauern, nur an einer Stelle die oben beschriebene Grundlage von Rollsteinen. An die Erde fest angepreßt war Mörtelverputz bis 10 cm Höhe, bestehend aus einer etwa 1 cm dicken gewöhnlichen Mörtelschicht und aus zwei bis drei Schichten weißer Kalktünche. An der Südwand hatte der Boden eine Senkung.

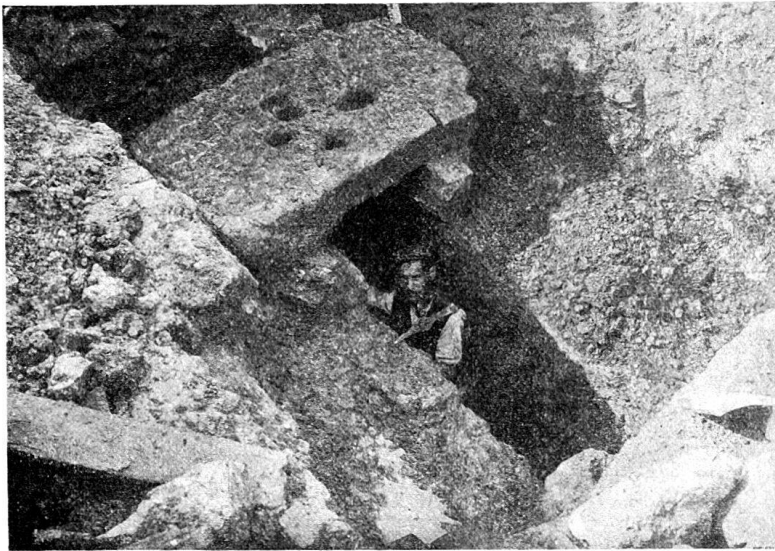
Abb. 10. Grabung Turnhalle, Kanal II mit Deckplatte.

Wie der Grundplan zeigt, liegt im westlichen Teile des Turnhalleplatzes ein römischer Bau (4) von gleicher Größe und Einteilung, wie Bau 3. Zwischen den Bauten 3 und 4 ist ein freier Platz, durch den von Süd nach Nord ein gemauerter Abzugskanal geht. Obgleich eine Schotterschicht nicht gefunden wurde, war doch der freie Platz vermutlich ein Weg oder Durchgang; ein Ausschnitt davon enthielt festgestampfte Bausteine. Der Kanal, der mit Baurümmern zugedeckt war und auch im Innern solche enthielt, diente für die Ableitung des Abwassers; er hatte keine feste Sohle, sondern stand auf schlammiger Erd- und Mistschicht. Die Tiefe des Kanals, in dem natürlich auch Wasser versickerte, betrug 0,70 m von der obern Mauerkante bis zum Fuß der Mauern; lichte Weite 0,40 m. Merkwürdig ist die Tatsache, daß der Kanal beim Abdecken üble Gerüche verbreitete. An einer Stelle der kurzen Strecke, die wir untersuchen konnten, lag eine starke,

die Mauerränder überragende Deckplatte mit vier unregelmäßigen Einlauf-
löchern; also ein Rinnstein, wie der südlich von der Porta sinistra. Diese
Platte weist auf einen Weg hin, der darüber hinführte. Die übrigen Deck-
steine, die wohl keine Löcher hatten, wird man anderweitig verwendet haben,
als man den Kanal außer Betrieb setzte. Den mit den Löchern ließ man
als unbrauchbar liegen. Als wir den Kanal ausräumten, lag zwischen den
Mauern erdige, schlammige Masse, von grauer und zum Teil grau-grünlicher
Farbe. Ein Stück hat Landwirtschaftslehrer Rektor Naef untersucht. Sein
Befund lautete: Schlammniederschlag aus Wasser, ohne organische Stoffe;
der Schlamm besteht zu $\frac{3}{4}$ aus Kalk-, zu $\frac{1}{4}$ aus Tonniederschlag. Der
Leser findet in Abb. 10 ein photographisches Bild des Kanals mit der Deck-
platte; aufgenommen während der Sondierungsarbeiten (I. IX. 10). Weil wir
an dieser Stelle die Bauarbeiten an der Turnhalle nicht störten, trieben wir,
