# Grabungen der Gesellschaft Pro Vindonissa in den Jahren 1921 und 1922

# Grabungen der Gesellschaft Pro Vindonissa in den Jahren 1921 und 1922.

## I. Südwall mit Wehrturm und Südtor.

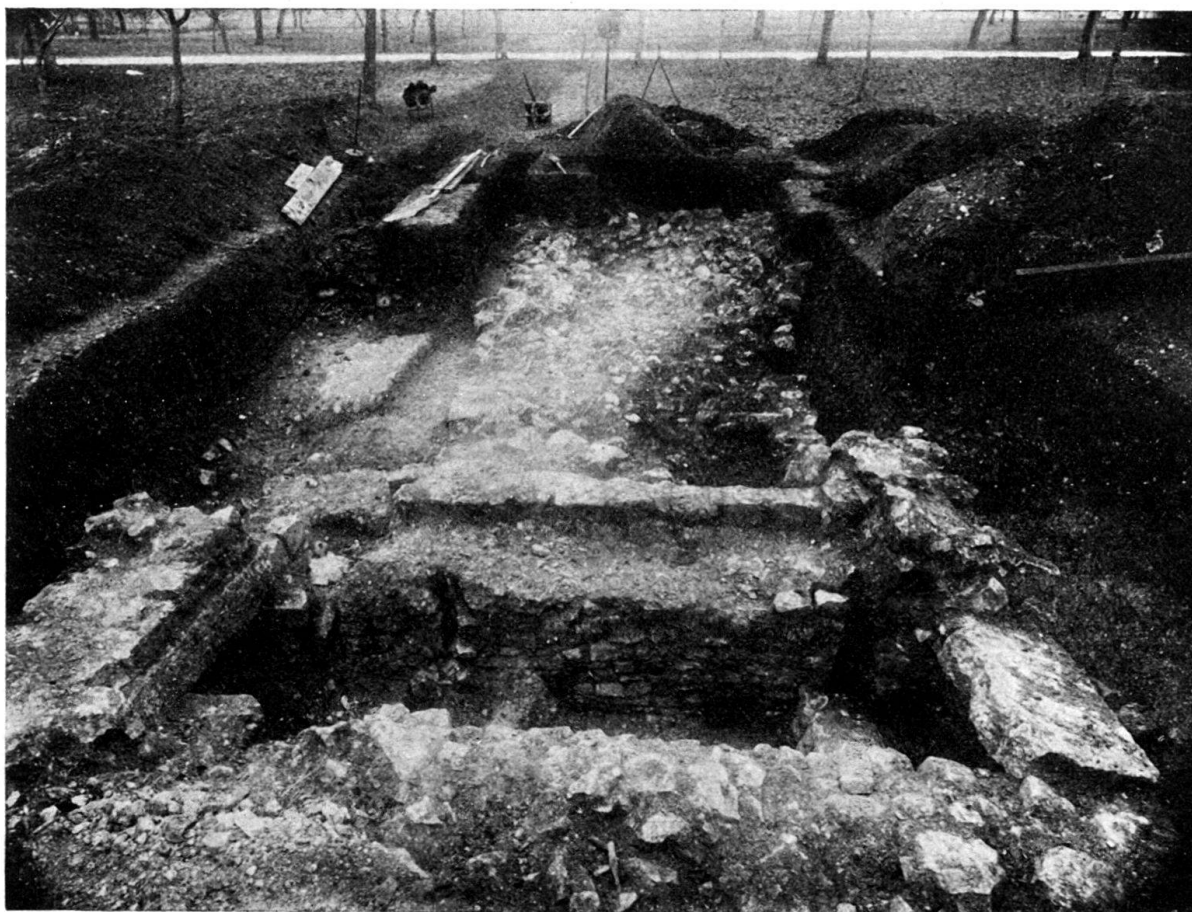
Abb. 4. Wehrturmfundament (mit Wasserdurchlaß) und östlich anstoßendem Wallfundament. Aufnahme von Westen 15. XII. 1921.

Weitergraben ergaben sich die Fundamente eines rechteckigen Turmes von 4,3 auf 6 m, mit vorspringender Nordwestecke. In der Nordmauer, 1 m dick, war ein Durchlaß mit einer Lichtweite von 1,1 auf 1,1 m. Die Abdeckung der Rinne bestand aus einer Mägenwilerplatte von 1,7 m Länge, 1 m Breite und 0,38 m Dicke. Darüber war aufgehendes Mauerwerk von ganz guter Ausführung. In der Sohle des nördlichen Durchlasses war ein viereckiges Pfostenloch von 0,2 m, das wir bis auf eine Tiefe von 0,8 m ausräumten: zweifellos ein Rest des Erdholzwalles. Die Südmauer hatte ebenfalls einen Durchlaß und war auch mit einer Mägenwilerplatte abgedeckt, nur weniger gut erhalten (Abb. 2, 3 und 4).

Die Ost- und die Westmauer zeigten die Auflageflächen für die Platten, die zur Abdeckung des Durchlasses dienten und vermutlich den Boden des Turmes bildeten. Auf 0,5 m Abstand von der Südmauer und parallel dazu war eine zweite Mauer eingebaut, deren Höhe nicht bestimmt werden konnte, weil sie oben abgebrochen war. Diese zweite Mauer diente zweifellos dazu, das Wasser zu stauen, d. h. es auf einer gewissen Höhe zu erhalten, um den Angreifer zu verhindern, durch den Kanal einzudringen. Unmittelbar hinter der Stau-  
mauer war an der Ostmauer eine 0,2 m tiefe und ebenso breite Nut ausgespart, die an der Westmauer ebenfalls noch nachweisbar war und die ermöglichte, eine zweite Stauwand aus Holz zu erstellen. Der Durchlaß hatte den Zweck, Abwasser aus dem Lager zu leiten. Er liegt auf der Grenze der Grundstücke 1198 und 778 des KP.
