# Grabungen der Gesellschaft Pro Vindonissa 1928. 1, Am Praetorium ; 2, Römische Villa in Bözen

# Grabungen der Gesellschaft Pro Vindonissa

## I. Am Praetorium.

## 2. Römische Villa in Bözen.

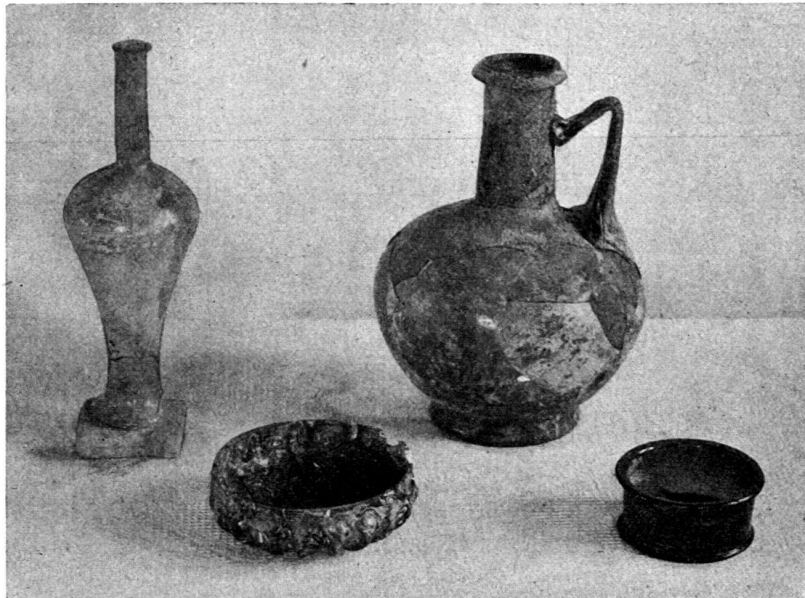
Abb. 6. Grabung Spillmann. Glas aus Grube 23.

Glas: Ungemein mannigfaltig, gelb, braun, blau, meergrün, grasgrün, weinrot, lila, schwarz und weiß, milchglasähnlich; blaues Glas gewellt, mit geraden und gewellten weißen Fadenlinien; Scherben von mehreren Flaschen mit massiven Henkeln aus gelbbraunem Glas (vgl. kugelige Flasche Abb. 6), schöner

Mädchenkopf aus gelbbraunem Glas (Henkelende), Glasgefäß mit langem Hals aus grünlichem Glas, ganzes dunkelblaues Schälchen, prachtvolle Schale mit Rippen aus gelbbraunem Glas mit weißen Schneckenlinien und grünen, mit Weiß, Schwarz und Gelb durchsetzten Augen (Abb. 6).

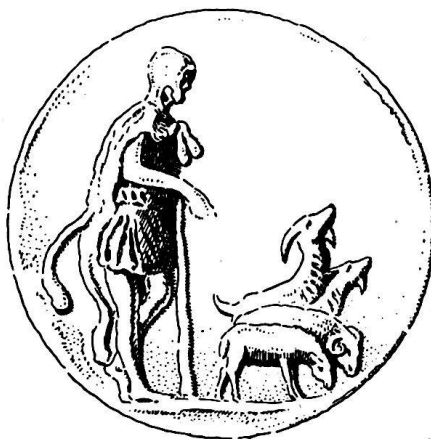
Abb. 8. Lampenbild: Hirt mit Herde.

Lampen: Sehr viele Teile von Bildlampen, nur ganz wenige von Firmalampen (1 PHOETASPI). Neue Bilder: Großer Löwe n. l., Hirt mit Herde (vgl. Abb. 8), zurückweichender Mann.
