Die römische Villa im Murimooshau

(Gemeinde Sarmenstorf, Aargau)

von R. Bosch.

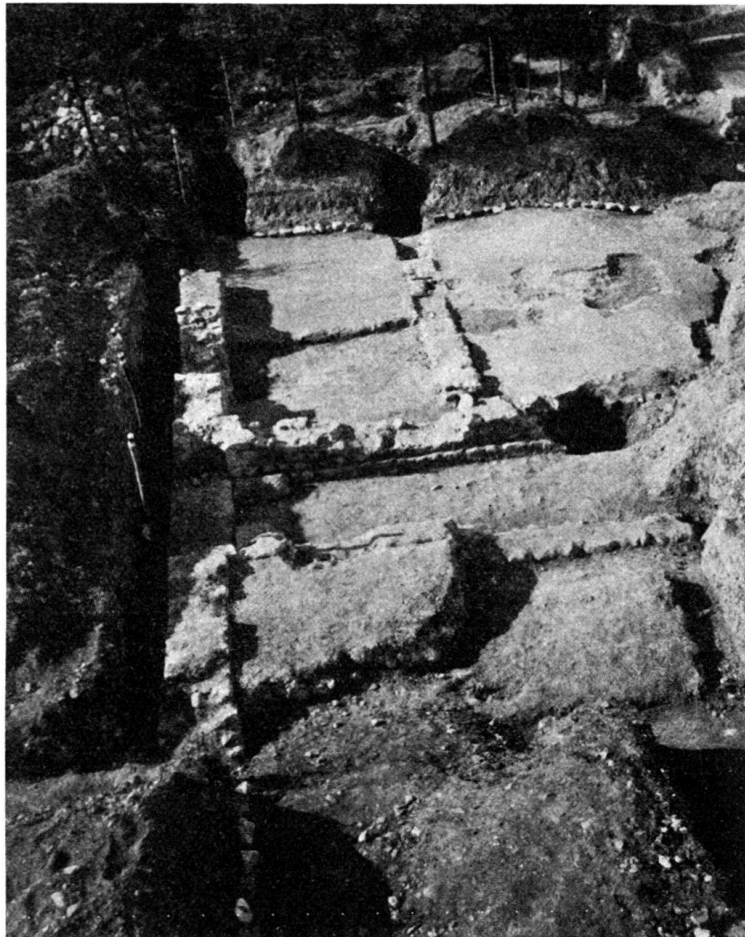
Abb. 2. Blick über die Halle (im Vordergrund), Korridor VI und Räume VII—IX.

Die südöstliche Ecke des Langhauses nahmen *drei kleinere Räume VII, VIII und IX* ein. Vielleicht waren dies Schlafräume. Ihr Mauerwerk war, wie dasjenige des südlichen Korridors, zum Teil noch gut erhalten und wies innen und außen Verputz mit Fugenstrich auf, der 10 cm hohe Quaderlagen imitiert (Länge der Blöcke verschieden, abwechselnd große Quadern von 25 cm und kleine von 15 cm im Mittelmaß). Die Südostecke des Langhauses (gleichzeitig Ecke des Raumes VIII) war deutlich erkennbar, das Fundament hatte eine Breite

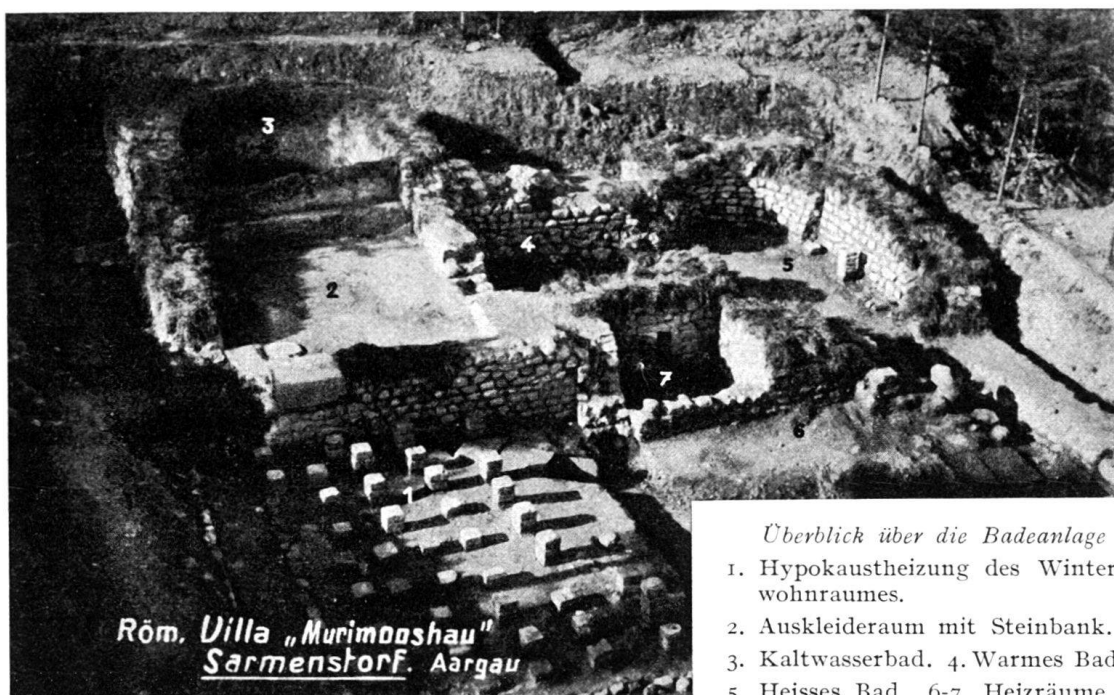
Abb. 3.

- Überblick über die Badeanlage
1. Hypokaustheizung des Winterwohnraumes.
 2. Auskleideraum mit Steinbank.
 3. Kaltwasserbad. 4. Warmes Bad.
 5. Heisses Bad. 6-7. Heizräume.

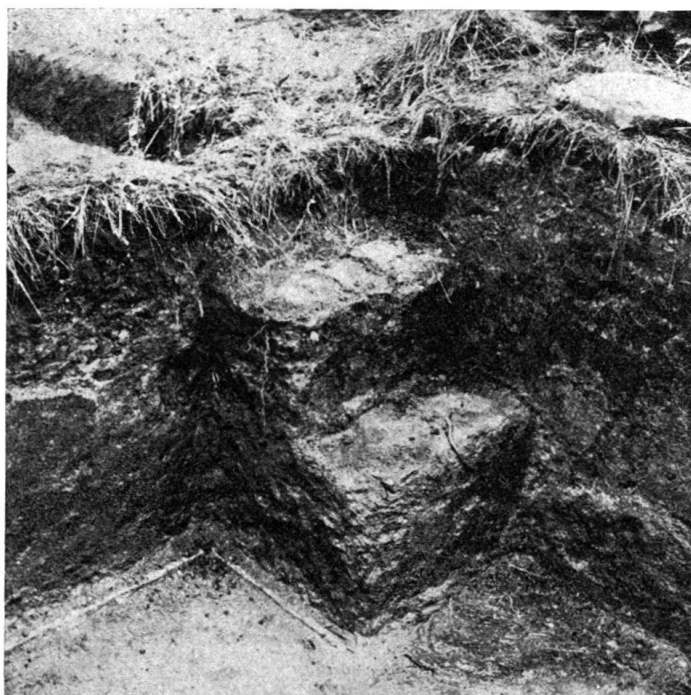
Abb. 5. Treppe ins Kaltwasserbad.

XVIII. Kaltwasserbad mit halbrundem Abschluß (2,7 m breit, größte Länge 3 m). In das Bad führen zwei aus Ziegeln gebaute Stufen, deren Tritthöhen 75, bzw. 42 cm über dem Fußboden des Bades liegen. Das Trepplein hat

eine Breite von 60 cm. Die geraden Teile der Wand, die beiden Stufen und der Fußboden waren einst mit Marmorplatten belegt, die, nach den Abdrücken im Boden zu schließen, bis 1,40 m lang und bis 64 cm breit gewesen sind. Die Wände waren überall mit einer durchschnittlich 10 cm dicken Lage von Ziegelbruchstücken und einem 2 cm dicken Verputz aus Rotmörtel verkleidet und wasserdicht gemacht. Gut erhalten war auch noch die sich der Rundung entlang ziehende Reinigungsrinne. Der Wasserauslaß liegt auf der Westseite, von hier wurde das abfließende Badwasser in den Garten geleitet. Die Mauern des Baderaumes, die auf der Außenseite offenbar zum Teil eingeschüttet gewesen waren, stehen mindestens 80 cm tief im gewachsenen Boden und sind im Osten durch
